テクノロジーマップの整備に向けた調査研究
(アナログ規制の見直しに向けた技術実証等) における技術実証

技術実証報告書

センサー、AI 解析等を活用した設備の状態の定期点検の実証

KDDI 株式会社

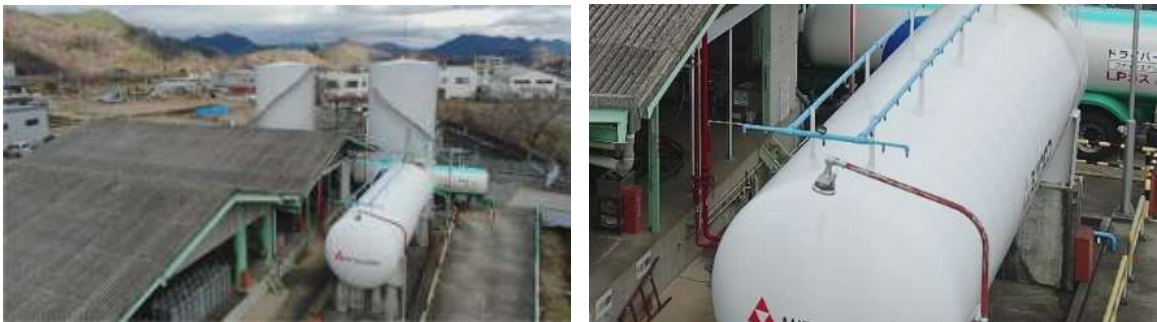
都留事業所の LPG 貯槽をドローンの可視カメラにて、錆やひびなど安全に関わる異常を人が見ることが困難な貯槽上部を中心にズーム倍率や撮影角度を変更しながら検証を行ったが、通常の見視検査と同様、ドローンの可視カメラでも錆は確認できなかった。一方で塗装の剥がれや汚れなどの緊急度を要するわけではないが修繕が必要な異常を確認することができた。また貯槽全体について、ドローンの可視カメラにて約 5 倍のズームかつ高度 10m からカメラを下 15 度に傾け撮影することで、通常の見視点検と同じレベルで異常を判断できる画像の取得が可能であった。

図 50 LPG 貯槽の上部の撮影結果(左側:全景、右側:拡大図)

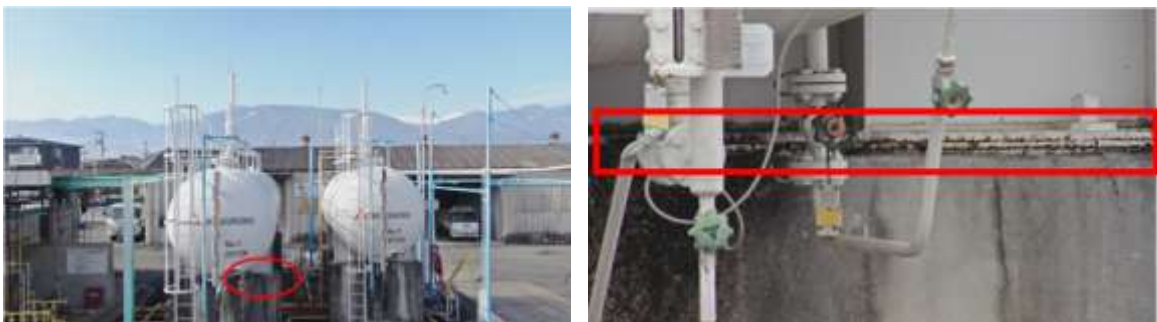
田富事業所の LPG 貯槽をドローンの可視カメラにて、約 20 倍のズームかつ高度約 3m からカメラを正面から撮影することで、通常の見視点検と同じレベルで判断できる解像度で貯槽の基礎部分の錆の撮影が可能であった。

図 51 LPG 貯槽の基礎部分の錆の撮影結果(左側:全景、右側:左の赤丸箇所の拡大図)

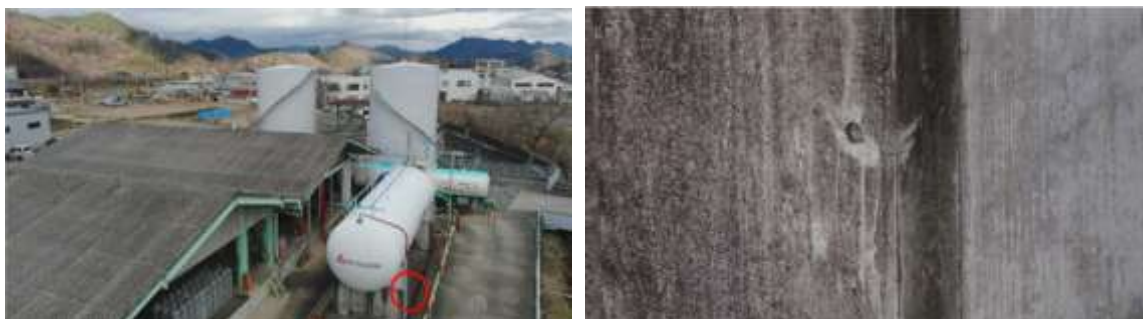
都留事業所の LPG 貯槽の基礎存在する軽度のひびについても、ドローンの可視カメラにて約 40 倍のズームかつ撮影角度を下 45 度に傾け、基礎部の斜め 45 度から撮影したことで、通常の目視点検と同じレベルで判断できる解像度で貯槽の基礎部分のひびの撮影が可能であった。

図 52 LPG 貯槽の基礎部分のひびの撮影結果(左側:全景、右側:左の赤丸箇所の拡大図)

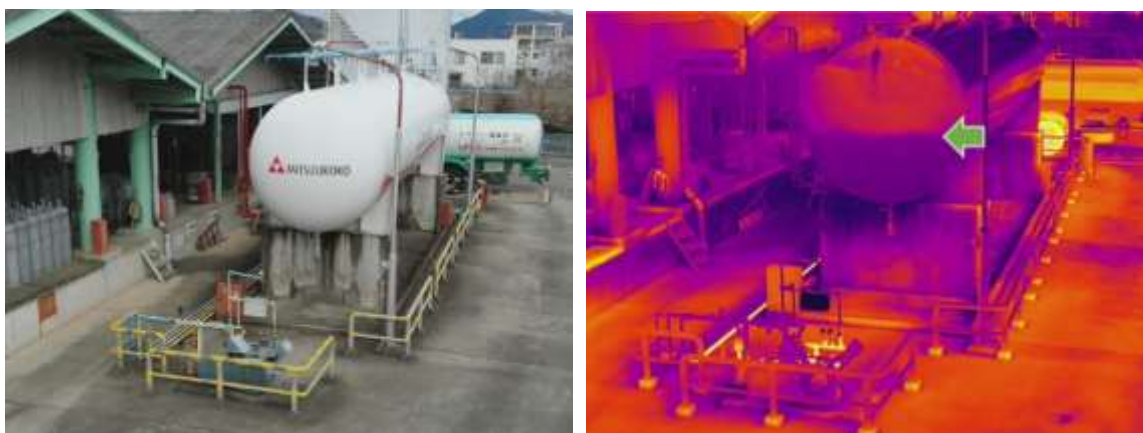
また、サーマルカメラにて撮影を行ったところ、設備における温度が可視化できた。貯槽の金属部分と貯槽内の LPG の温度差により、内部に溜まっている液量の確認も可能であった。ガスの噴出などがあつた場合は気化熱により温度が異常に低くなる等の事象が確認できることが想定されるが、今回の実証においては有意な温度異常を確認することはできなかった。

図 53 LPG 貯槽のサーマルカメラでの撮影結果(矢印までがタンク内の液量)

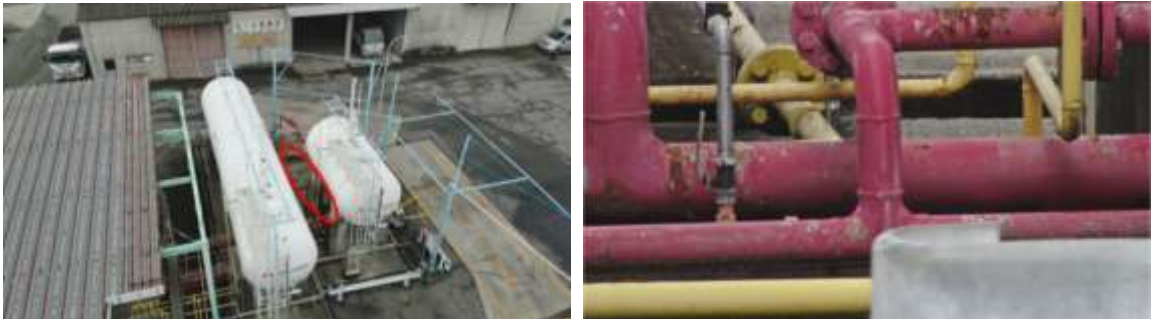
田富事業所の配管においてもドローンの可視カメラにて、20 倍のズームかつ、高度約 10 メートルかつ、撮影角度をカメラ下 30~45 度に傾け、正面から撮影することで、通常の目視点検と同じレベルで判断できる解像度で錆を発見することが可能であった。しかし、一部、貯槽の真下に設置されている配管については他の高度や角度に変更しても死角となる箇所があった。

図 55 配管の錆の撮影結果(田富事業所 左側:全景、右側:左の赤丸箇所の拡大図)

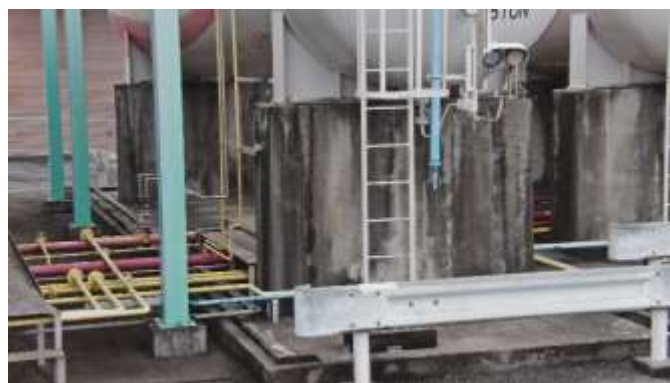
配管については、設備が密集していたため、他の設備の陰になり物理的にドローンでの撮影が難しい箇所があったが、遮蔽物の無い箇所は、通常の見視点検と同じレベルで判断できる解像度で錆等の腐食の撮影が可能であることが確認できた。例えば、LPG 貯槽が並ぶ場合や建物と隣接して LPG 貯槽が設置されていた箇所については、LPG 貯槽や建物の陰に隠れてしまい、角度や高度を変更してもドローンで撮影ができなかった（図 57 参照）。今後、ドローンでの見視点検の運用を推進する際は、死角箇所への対応方法を検討する必要がある。

図 57 ドローンによる撮影が難しい点検箇所の例
(手前と奥のコンクリート基礎の間にある配管が、手前の基礎の陰になっている)

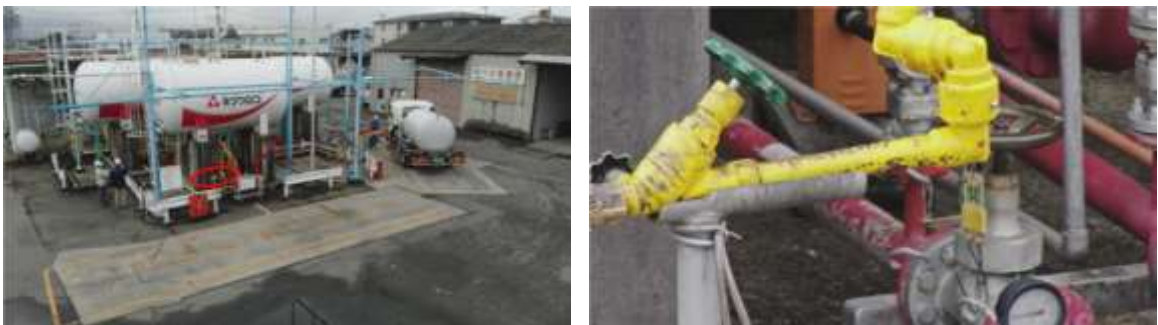
田富事業所のローディングアームについても、ドローンの可視カメラにて、20 倍のズームかつ、高度約 3 メートルかつ、撮影角度をカメラ下 15~25 度に傾け、左斜め 20~30 度から撮影することで、通常の見視点検と同程度の十分な解像度で錆の撮影が可能であった。

図 62 ローディングアームにおける錆の撮影結果(左側:全景、右側:左の赤丸箇所の拡大図)

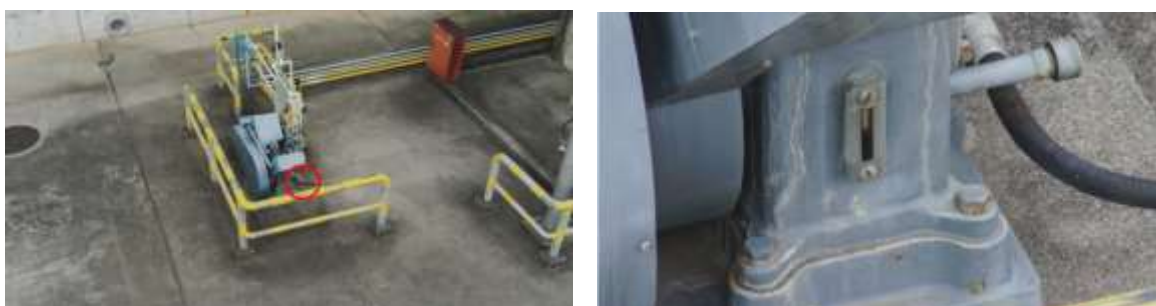
都留事業所の圧縮機について、ドローンカメラにて、高度約 5 メートルにて 20 倍のズームかつ、撮影角度をカメラ下 45 度に傾け、左斜め 20 度から撮影することで、通常の見視点検と同程度の十分な解像度で錆の撮影が可能であった。

図 64 圧縮機の錆の撮影結果(左側:全景、右側:左の赤丸箇所の拡大図)

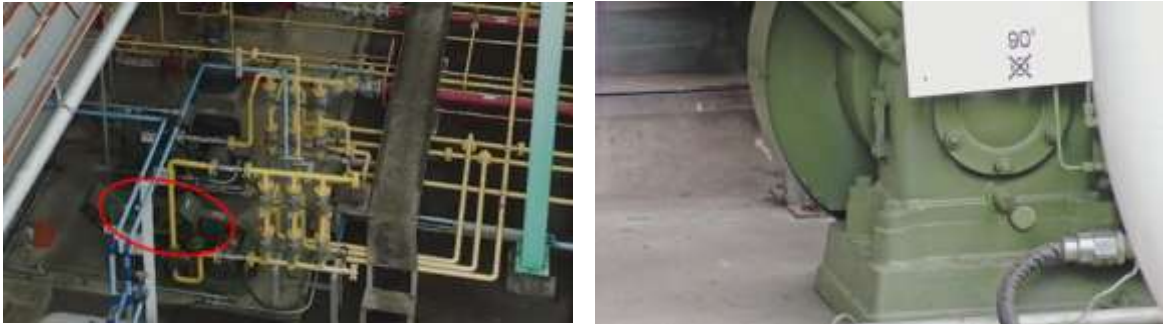
一方、田富事業所の圧縮機においては、通常の見視点検と同じく、錆等の腐食は見当たらなかった。また、建物がある側面については、高度を、他施設を超える 3m や撮影位置を正面だけでなく左右斜め約 20～30 度に変更、カメラを下 10～60 度にして撮影を試みたが、他施設の陰に隠れるなどして、物理的に撮影ができない箇所があった。

図 65 圧縮機の下部の撮影結果(左側:全景、右側:左の赤丸箇所の拡大図)

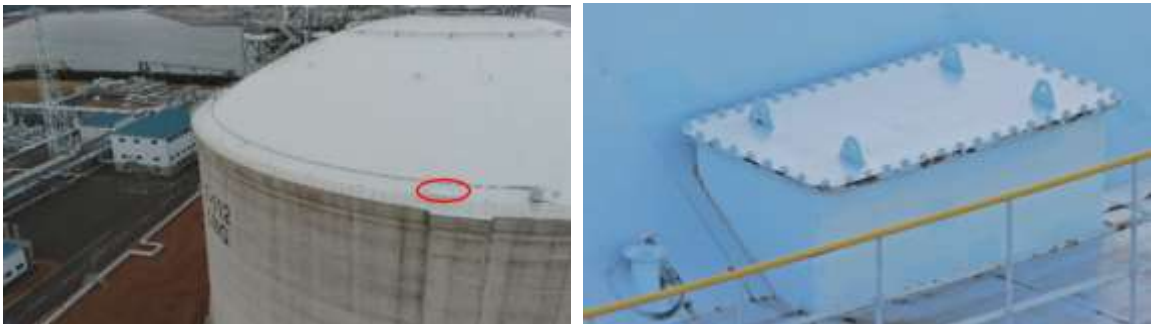
足場についても、60 倍のズームかつ、高度約 60 メートルかつ、カメラを下 45 度に傾け撮影することで、通常の見視点検と同じレベルで判断できる解像度で、軽度な錆も捉えることが可能であった。

図 68 LNG 貯槽の足場付近の錆の撮影結果(左側:全景、右側:左の赤丸箇所の拡大図)

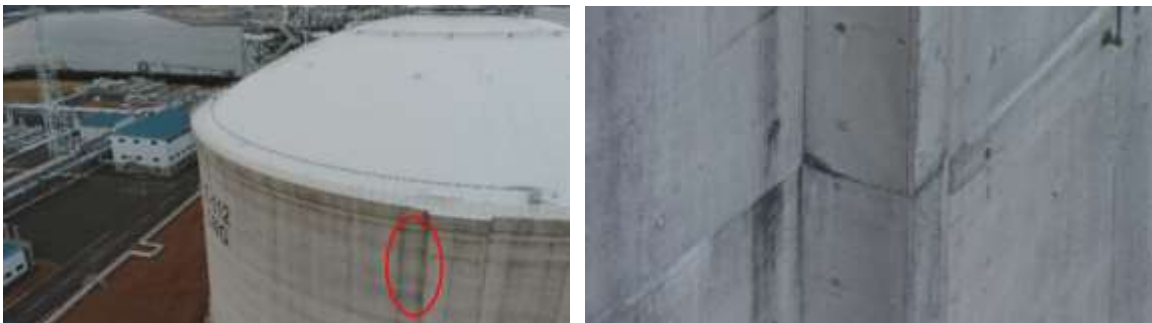
足場を組まなければ確認できないような貯槽壁面についても 30-50 倍のズームで正面から撮影することで、通常の見視点検と同じレベルで判断できる解像度で、軽度なひびも捉えることが可能であった。

図 69 LNG 貯槽の側面のひびの撮影結果(左側:全景、右側:左の赤丸箇所の拡大図)

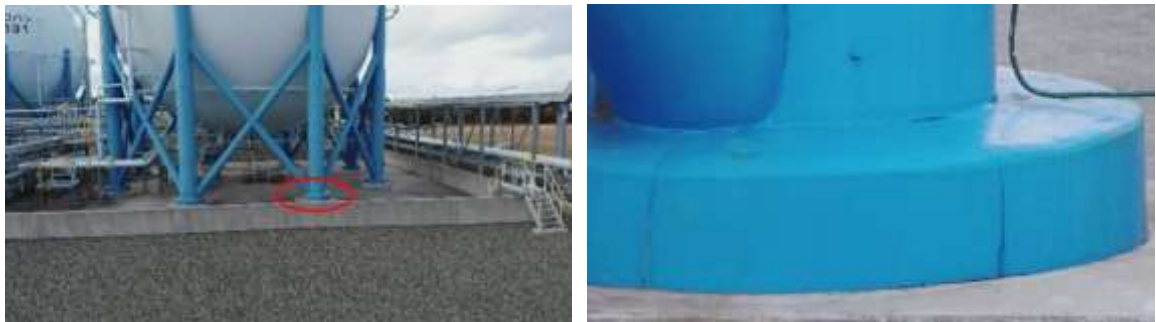
貯槽の基礎部分についても、40 倍のズームにて撮影することで、通常の目視点検と同じレベルで判断できる解像度で、錆の撮影が可能であった。

図 73 LPG 貯槽の基礎部分のひびの撮影結果(左側:全景、右側:左の赤丸箇所の拡大図)

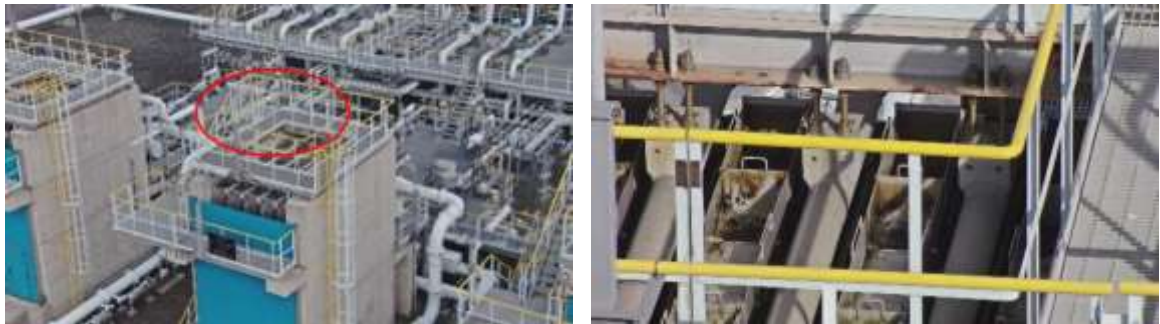
また、上部においても 5 倍のズームかつ、高度約 25 メートルかつ、カメラを下 45-80 度に傾け撮影することで、通常の見視点検と同じレベルで判断できる解像度で、錆を捉えることが可能であった。

図 76 LNG 気化器の上部の錆の撮影結果(左側:全景、右側:左の赤丸箇所の拡大図)

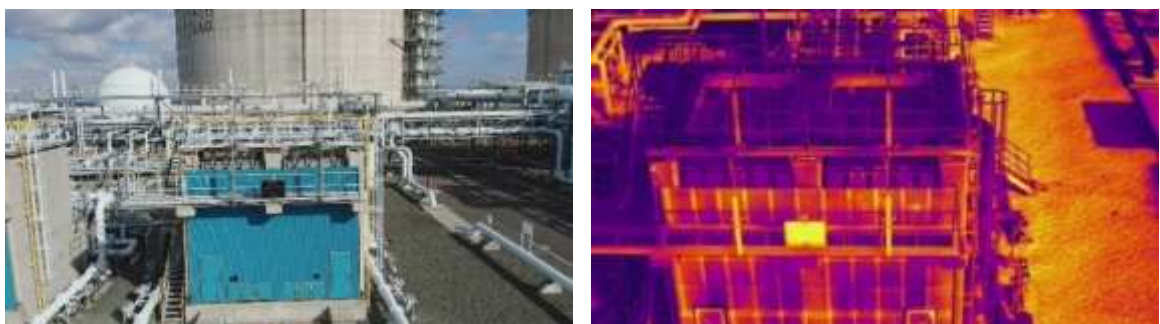
また、サーマルカメラにて撮影を行ったところ、正面から見える範囲では、表面の温度は高い一方、熱を冷ますための流水部分は温度が低いことを確認できた。実証時には異常は見られなかったが、流水が止まっている場合表面温度が上昇し、前面の青い板部分と同じ色になることが想定される。

図 77 LNG 気化器のサーマルカメラでの撮影結果

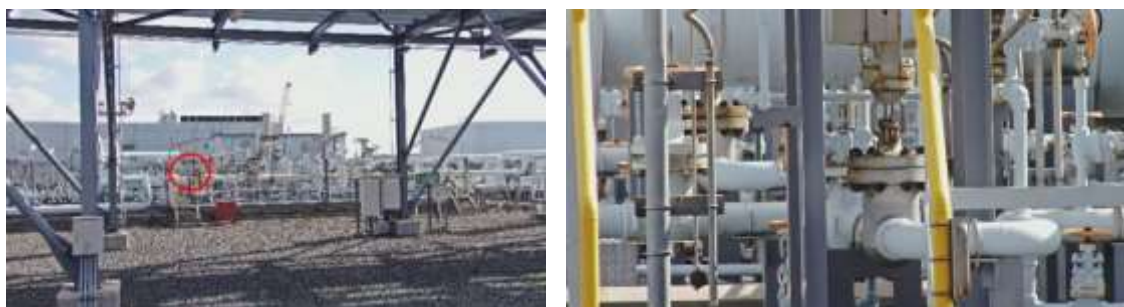
手前に配置されている設備について、ドローンカメラにて、20-30 倍のズームかつ、高度約 1.5 メートルかつ、カメラを正面にして撮影することで、通常の目視点検と同じレベルで判断できる解像度で、錆の撮影が可能であった。

図 79 LPG 増熱器の手前側の錆の撮影結果(左側:全景、右側:左の赤丸箇所の拡大図)

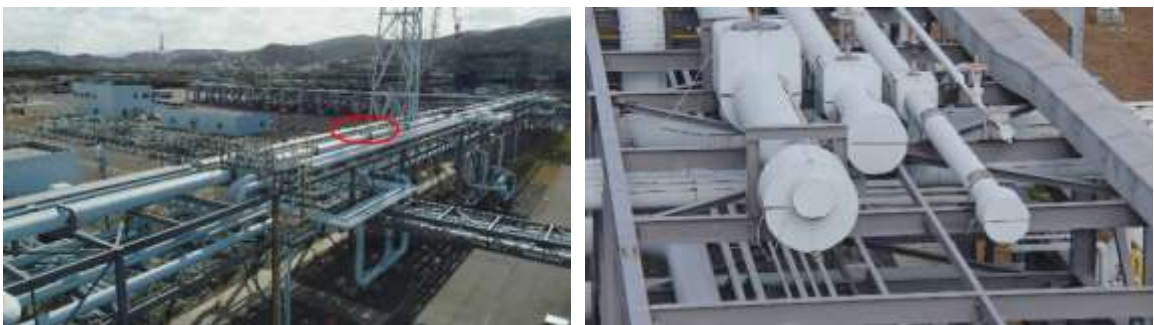
図 82 配管ラックと配管の錆の撮影結果 2(左側:全景、右側:左の赤丸箇所の拡大図)

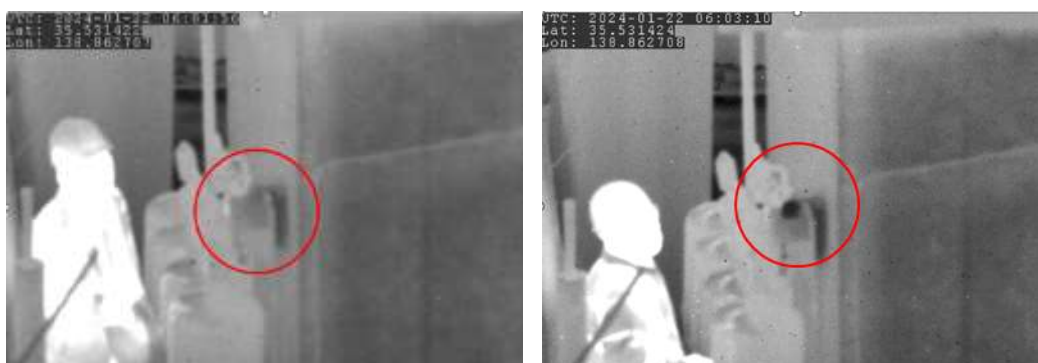
都留事業所及び田富事業所においては稼働中の設備のガス漏えいを確認することはできなかった。そのため都留事業所においては試験用設備において LP ガスメーターの出口側（図 95）から微量のガス漏れを発生させその様子をドローン搭載のガス検知カメラにて撮影し、ガスを検知（黒いもやのようにガスが撮像できる）することが可能であった。

図 100 ガスメーターから（左）ガスを漏えいさせる前（右）ガスを漏えいさせた後

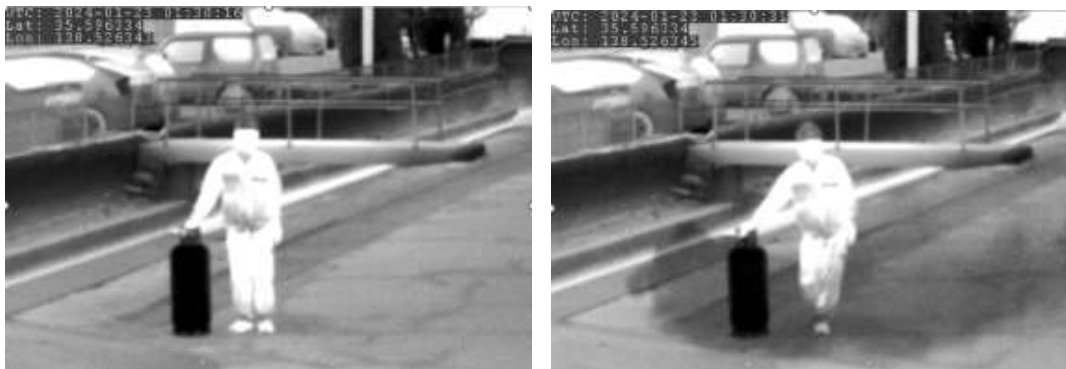
田富事業所においては高圧ガスの漏えい状態の確認を実施した。安全を確保した上で LP ガスボンベから直接ガスを漏えいさせ、10m 以上離れた遠方からドローン搭載のガス検知カメラにて撮影を行った。ガスの漏えい前と比較するとガスの漏えい後は黒いもやを捉えられ、ガス漏れ

図 101 LP ガスボンベから（左）ガスを漏えいさせる前（右）ガスを漏えいさせた後

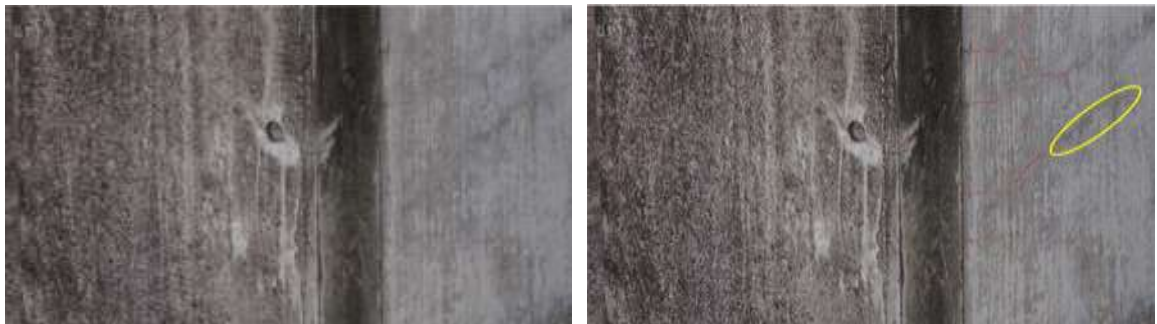
ひびについては、薄いひびの見落としはあったものの、通常の見視点検と同じレベルでひびの輪郭が捉えられていた(=検知が可能であった。)

図 116 LPG 貯槽の基礎のひびの AI 解析結果 1 (赤線 : 検知されたひび)

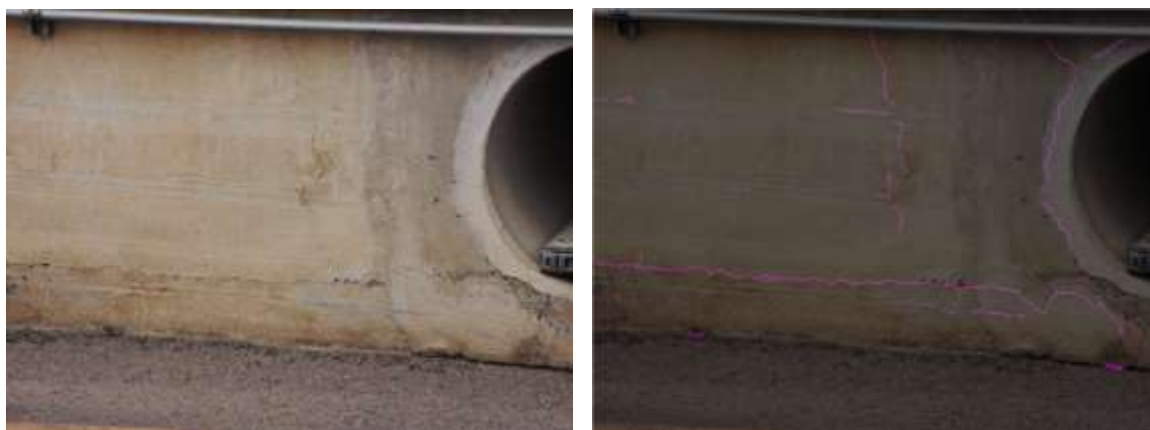
充てん機が設置されている建物の基礎のひびについて、通常の見視点検と同じレベルだが、修繕は不要である軽度のひびまで検知可能であった。一部ひびのような箇所は傷や汚れである。

図 126 建物の基礎のひびの AI 解析結果

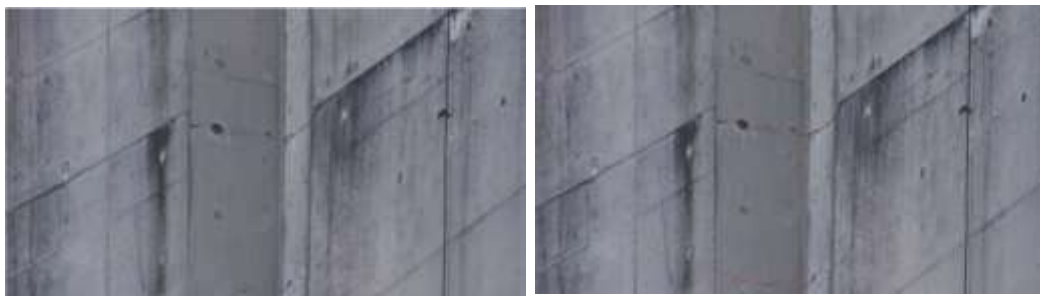
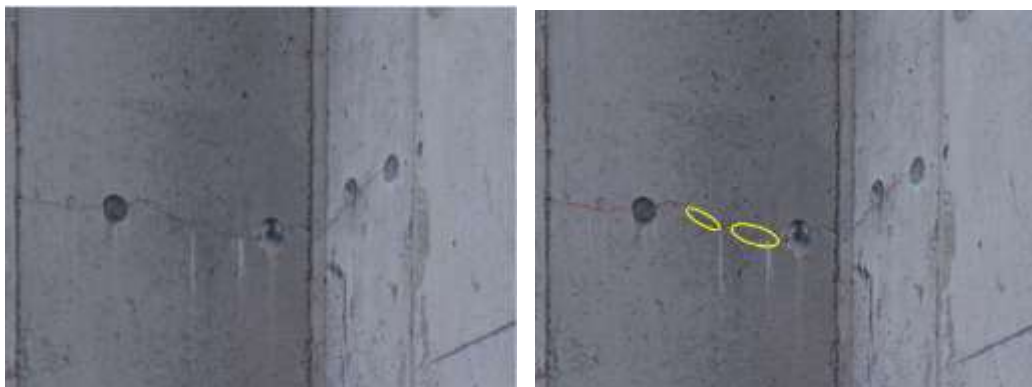
ひびについては、点検対象の修繕が不要なレベルの小さなひびのみであったために、一部誤検知と未検知があった。しかし、ひびの輪郭は捉えられていた。

図 132 LNG 貯槽の側面のひびの AI 解析結果 1

図 133 LNG 貯槽の側面のひびの AI 解析結果 2

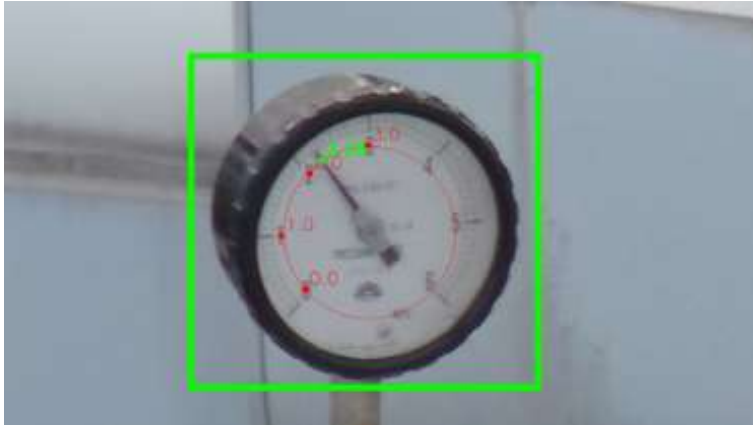
メーターの数値については、事業者が設定している、メーター上に記載の目盛の 1/10 まで読み取りが必要であることに対し、0.05 の誤差があり、正しい数値の読み取りではなかった。これは斜め上からの撮影だったために起こった誤差であるため、運用の際は正面からぶれずに撮影すること、AI 解析の再学習により誤差の範囲を縮めることは十分可能と考える。

メーター読み取り値	2.28
メーター値(目検)	2.23
誤差	0.05

図 134 LNG 貯槽に設置されているメーターの AI 解析結果 2

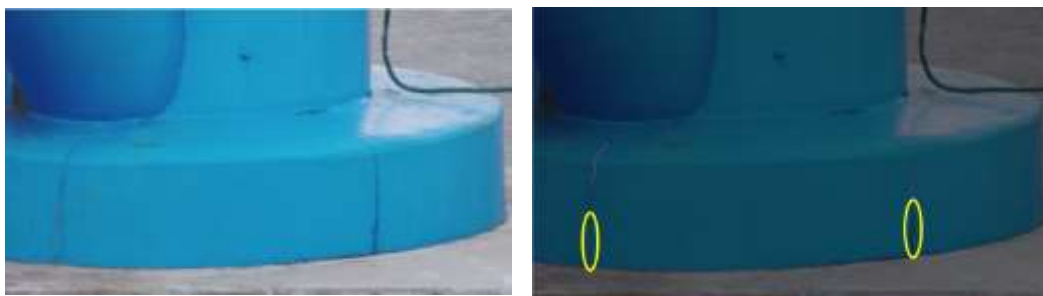
ひびについては、一部未検出部分はあったが、通常の目視点検と同じレベルで修繕は不要なひびであり、輪郭が捉えられていた。

図 139 LPG 貯槽のひびの AI 解析結果

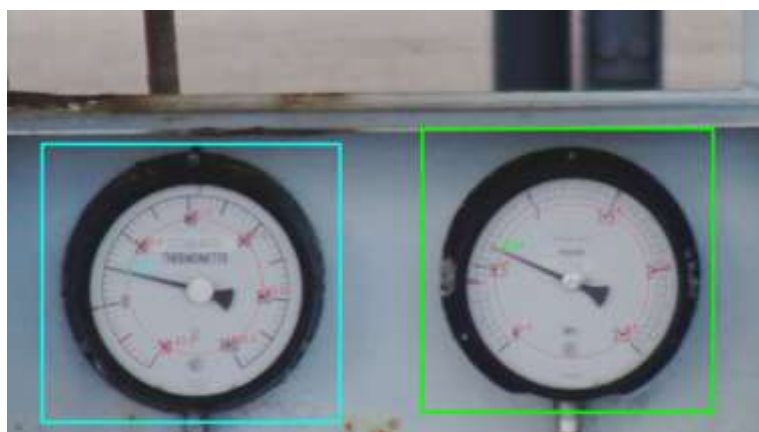
正面から撮影したが、少しぼやけていることから、左のメーターについては、正しく数値の読み取りができなかった。一方右側のメーターは通常の見視点検と同じレベルでの数値読み取りが可能であった。

左	右
メーター読み取り値	10.3	0.64
メーター値(目検)	10.0	0.64
誤差	0.3	0.00

図 140 LPG 貯槽に設置されているメーターの AI 解析結果

LPG 貯槽の AI 解析まで含めた点検において、通常の見視点検と同じレベルで錆等の腐食の検知やひびの検知、メーターの読み取りができていた。一部誤検知や未検知があったため、AI 検知を今後運用していく場合は、錆については塗装と錆の区別がつくよう再学習をさせ、メーターについては目盛よりも細かい部分をどこまで精度を高くしていくか事業者と検討して、点検に最適な精度にしていく必要がある。

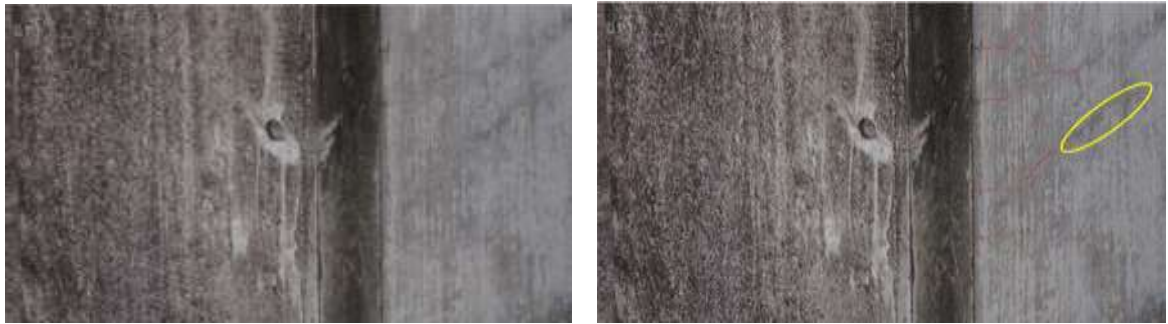
図 171 LPG 貯槽の基礎のひびの AI 解析結果
 凡例 : 検知されたひび : 未検知 : 誤検知

通常の目視点検で、修繕は不要と判断されるレベルのひびだが、黄色枠部分について、未検知、ただしひびの輪郭は捉えられていた。
