テクノロジーマップの整備に向けた調査研究
(アナログ規制の見直しに向けた技術実証等) における技術実証

技術実証報告書

センサー、カメラ等を活用した施設等の管理・監督業務の実証

KDDI スマートドローン株式会社

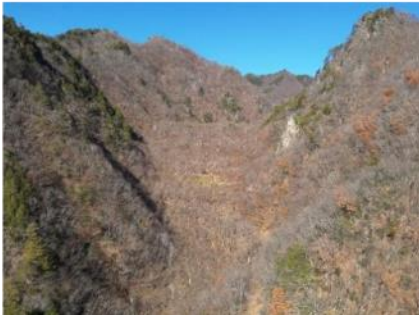
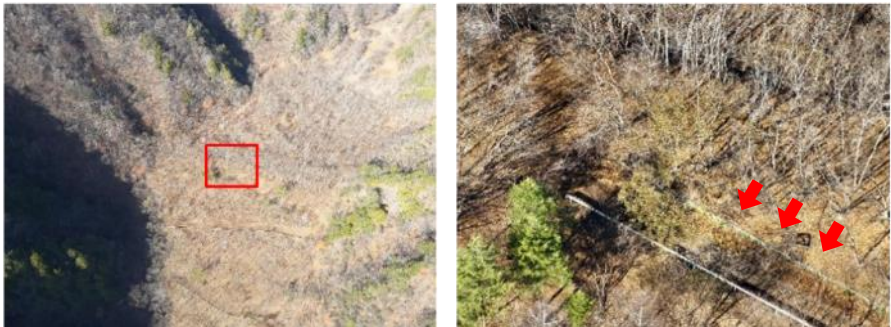
点検場所	①堤体（法面点検）・巡視路		撮影場所
点検項目	法面点検	<ul style="list-style-type: none"> ・ 法面の陥没、亀裂、はらみ出しがないか ・ 法面の張り、石積み等に損傷や浸食箇所はないか ・ 法面にしみ出し（浸潤箇所）がないか

鉱業権者による評価	代替可能性	鉱業権者によるコメント	
	法面点検 △	<ul style="list-style-type: none"> ・ 法面の陥没、亀裂、はらみ出しは現場で多方向から確認する必要がある。ドローンでは細かな変化はつかめないが、大きな破損は確認できる。 ・ 撮影時は樹木から葉が落ちている状態。葉があるときはよく見えない可能性あり。 	
巡視路	<ul style="list-style-type: none"> ・ 樹木で覆われていなければ、落石・倒木がないか・巡視道路の崩壊がないかの確認可能。

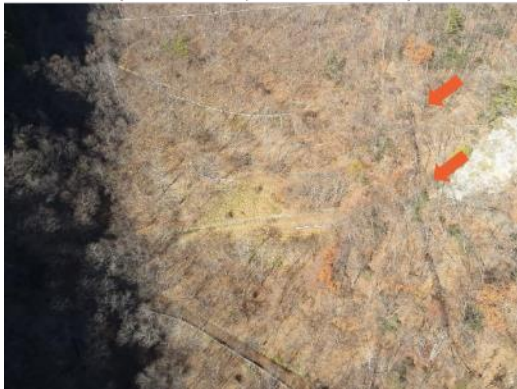
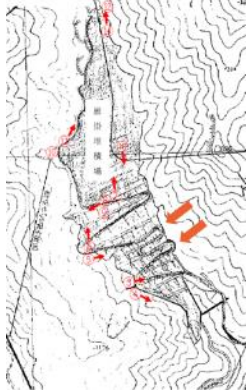
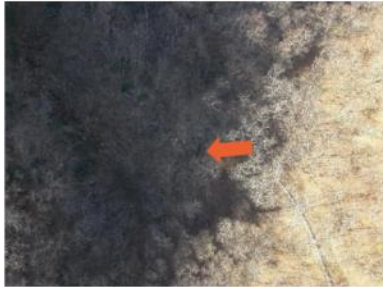
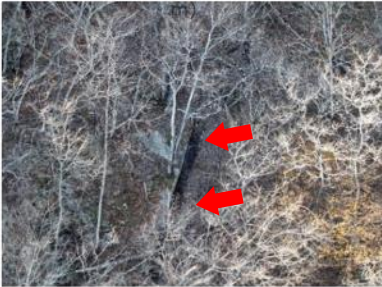
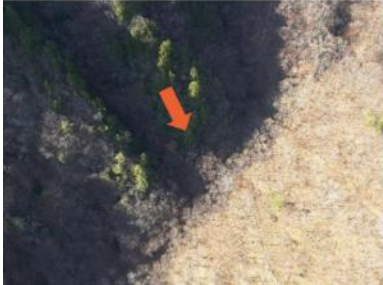
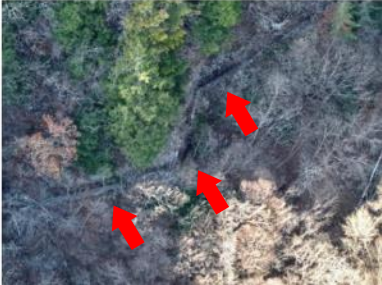
△	<ul style="list-style-type: none"> ・ 水路コンクリート表面の開き、段差、ひび割れ、鉄骨筋の損傷の確認が困難。 ・ 水路が詰まっていないかは樹木に覆われていなければ確認可能。 ・ 機能が失われていないかの確認は可能。

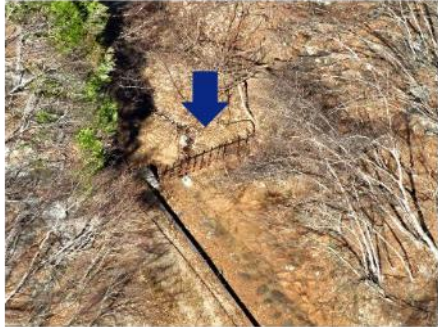
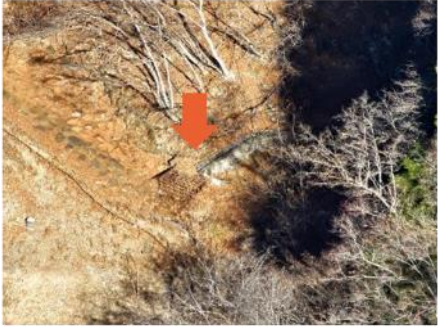
<p>切替排水路堰堤</p> </div> <div style="text-align: center;"> <p>Zoom 16X (焦点距離75.04mm; 35mm判換算405mm)</p>

<p>切替排水路口</p> </div> </div>	
鉱業権者 による評価	代替可能性	鉱業権者によるコメント
	○	土砂・石・流木等の妨げは無いかを十分に確認できる。

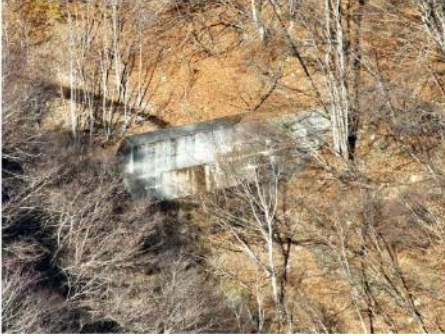
表30 雁掛堆積場の沢水堰堤の撮影画像の評価

</div> <div style="text-align: center;"> <p>撮影場所</p>   </div> </div>	
鉱業権者 による評価	代替可能性	鉱業権者によるコメント
	○	土砂・石・流木等の妨げが無いかを十分に確認できる。

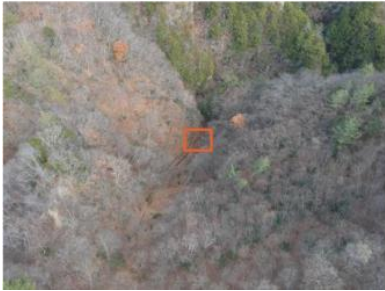
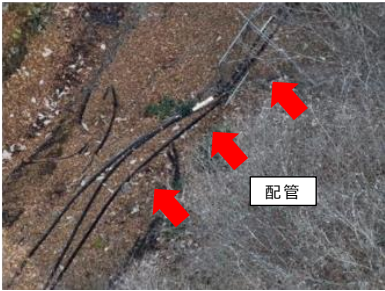
点検場所	⑫配管		地図	
点検項目	・ 配管から漏水していないか

鉦業者による評価	代替可能性	○ 3インチの配管が確認可能な画質である	△ 対象物全体が映っていない	△ 対象物全体が映っていない
	画像再現性	○ 1回目と2回目で撮影範囲のズレはほぼなし	○ 1回目と2回目で撮影範囲のズレはほぼなし	× 1回目と2回目で水平方向の位置ズレ及び露出レベルの違いにより比較困難
コメント	<ul style="list-style-type: none"> ・ 配管が破損していれば、水が噴き出るので確認可能と考えられる。(鉦) ・ 120、140m では対象物全体が映っていない。(鉦) (課題 3 参照) ・ 140m の 1 回目が露出オーバーで白っぽく映っており確認し難い。(K) (課題 4 参照)

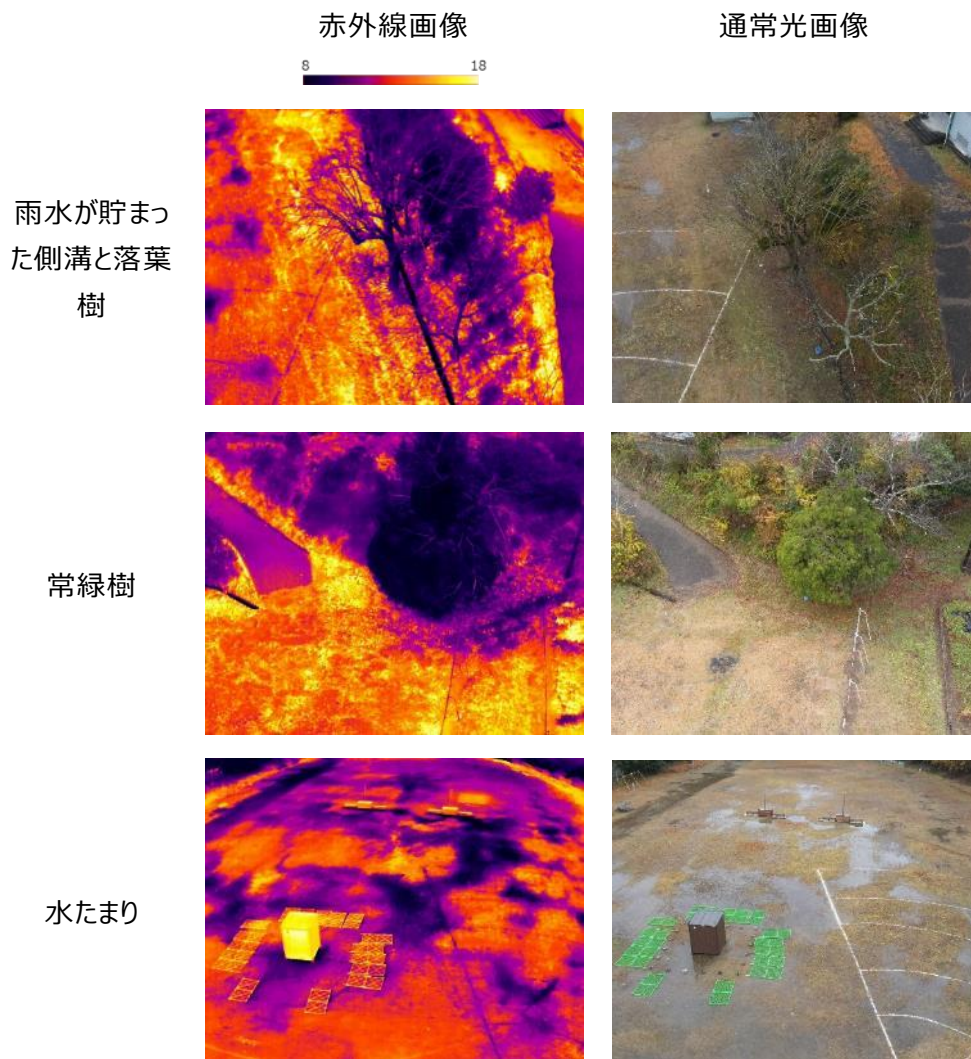
図22 赤外線画像と通常光画像の比較

正常系実証において、樹木に覆われた状態の点検対象が多く見られたことから、赤外線カメラを備えた Matrice 30T を用いて、雨上がりのグラウンドで樹木に覆われた水路、水たまり、落葉樹及び常緑樹周辺を赤外線撮影モードで撮影を行い（図21）、樹木の下の水路の視認性が高まるか確認した。その結果、樹木の葉で光が遮られるため、温度分布が描出されず、樹木の下構造を確認できないことが明らかになった。一方で、葉などで光が遮られない場合、水のある場所（水路や水たまり）は疑似カラー表示により視認性が高まった。このことから、赤外線カメラは、大雨の後の集積場内の地面や堤体における法面の状態把握や、配管等の破損による坑廃水の漏出の検出に活用できる可能性があることが示唆された。

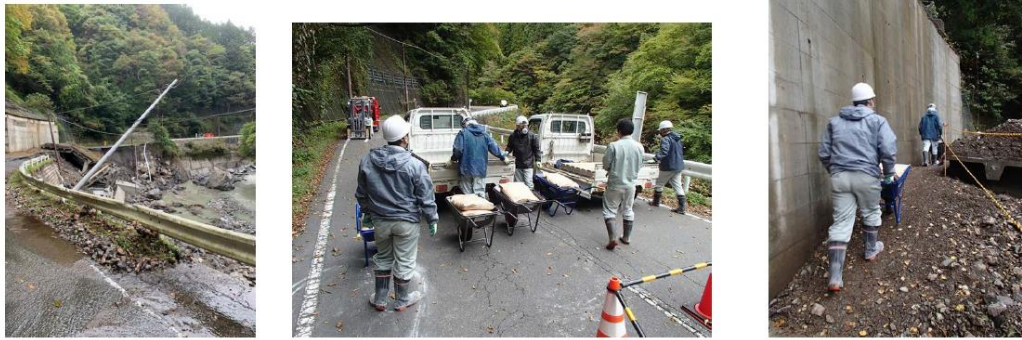
図27 2019年台風19号による秩父鉱山の被害

災害年月日	都道府県名	鉱種	概況
10/12	群馬	石灰石	台風19号の大雨の影響により、貯砕鉱場の抜鉱施設カルバート内への鉱石流入及び鉱山道路の一部が法面崩落により損傷した。
10/12	埼玉	石灰石	台風19号の大雨の影響により、土砂混じりの鉱石が流入し、坑内破碎施設からの抜き出しベルトコンベアの一部が埋没した。
10/12	埼玉	石灰石	台風19号の大雨の影響により、土石流受けピットの一部が決壊し、泥水が同ピット外へ流出。泥水及び流木が沈砂池の機能不全を引き起こし、鉱山道路沿いに流下。町道沿いの斜面を洗掘し、土砂が町道に流出した。
10/12 (推定)	東京	石灰石	台風19号の大雨の影響により、鉱石運搬施設の一部に土砂が流入し、軌条埋没、倒木、電線損傷等が生じた。
10/13 (発見)	埼玉	石灰石	台風19号の大雨の影響により、鉱山道路の一部に土砂崩れ（法面崩壊）及び路肩洗掘が生じた。
