【類型3 一般財団法人 日本建築設備・昇降機センター】最終報告サマリー

対象業務（法令）	建築基準法第12条（第88条で準用する場合を含む）、建築基準法施行規則第5条及び第5条の2、第6条、第6条の2、第6条の2の2及び第6条の2の3に基づく特定建築物等の定期調査・点検														
実証の全体像	<p> 検査対象とする遊戯施設(コースターや観覧車)の外観(損傷、劣化等を含む。)の状態をドローンの遠隔操作により撮影し、画像データを取得し、検査対象の遊戯施設の損傷や劣化の状態(表面、内部)等について、有資格者である昇降機等検査員（以下「検査員」という。）による現状の目視検査（以下「人的検査」という。）と同等以上の判断をすることができるか実証を行った。実証の全体像のイメージを図1に示す。 </p> <p> 1) 検査員による定期検査(人的検査)の実証 建築基準法に基づく遊戯施設の定期検査項目のうち、構造物、軌条、軌道等の腐食、変形、き裂、破損の状況の検査では、検査員が高所作業車などを用いて人的検査を行っているが、実際にどのような検査を行っているかを調査した。 </p> <p> 2) 遊戯施設におけるドローン検査の技術実証 実際の遊戯施設において、人的検査を行った構造部材や軌道部分を対象に、カメラや解像度・倍率、距離、安全ガードなどを考慮したうえで、ドローンで状態を撮影し、検査員が判断できるか確認する。また、遊戯施設は形状が特異であるため、そのような施設に対する手動検査の難易度等の課題に対して3D点群データを取得して、当該データを利用した自動での飛行及び撮影についても実証した。 </p> <p> 3) 実証結果の分析・整理 実証結果を踏まえ、人的検査と同等と考えられる精度や安全性、効率化、コスト等を分析し、ドローン撮影画像により判断可能な遊戯施設の定期検査項目、画像により検査結果を判断する際の条件等を確認した。 </p> <div data-bbox="1337 806 2509 1292" style="border: 1px solid black; padding: 10px;"> <p style="text-align: center;"> 現状のアナログ手法 本実証で目指すデジタル手法 </p> <table border="1" style="width: 100%; border-collapse: collapse; text-align: center;"> <thead> <tr> <th style="width: 20%;">確認及び方法</th> <th style="width: 60%;">遊戯施設の定期検査項目のうち画像判断が可能と考えられる検査事項</th> <th style="width: 20%;">確認及

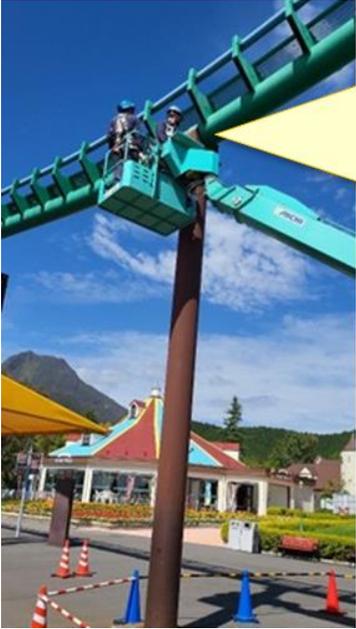
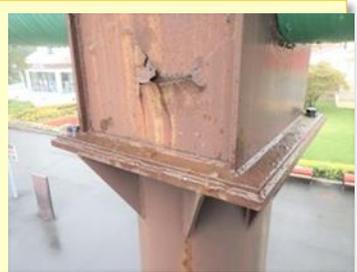
<p>A1-1: 軌道直線部</p> </div> <div style="width: 50%;">

<p>腐食の状況： 塗膜の割れ、剥がれ有り 接合部分の緩み： 緩み確認マーク位置ずれ無し 構造部材・接合部分のき裂： 無し</p> </div> <div style="width: 50%;">

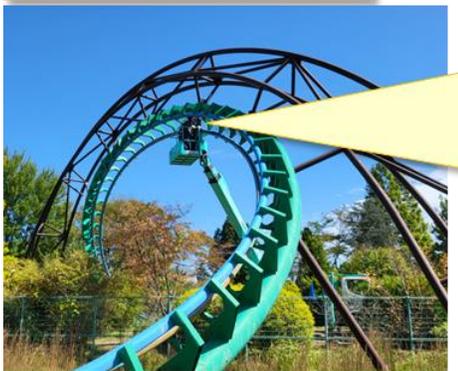
<p>A2-1: 軌道曲線部</p> </div> <div style="width: 50%;">

<p>腐食の状況： 塗膜の剥がれ、大きな点錆有り 構造部材・接合部分のき裂： 無し</p> </div> <div style="width: 50%;">

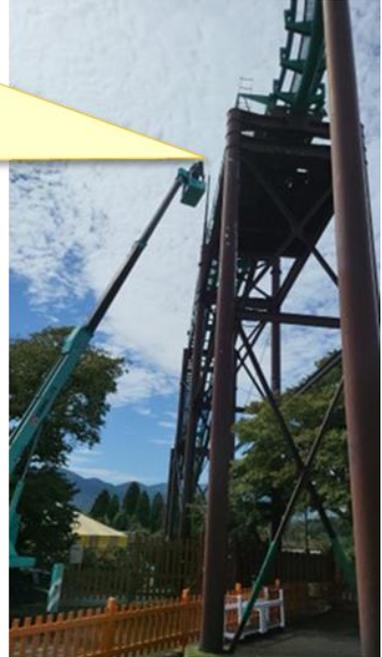
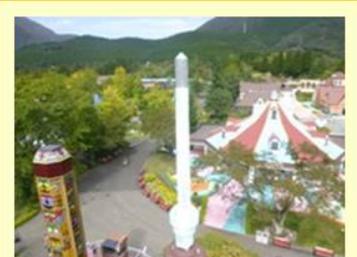
<p>A3-1: 避雷設備</p> </div> </div> <p style="text-align: center;">図14 コースターにおける人的検査の様子</p>

<p>突針の取付けの状況： 堅固である。</p> </div> <div style="width: 50%;">

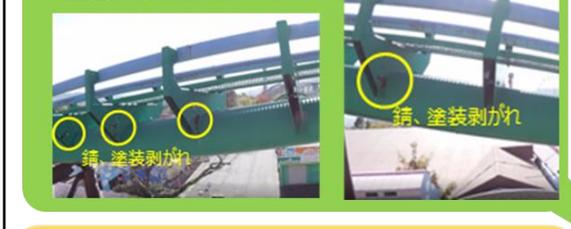
実証の実施結果	技術実証項目	実証結果
	<p>(1) 検査精度の分析 イ) コースターにおける定期検査の実証 ②ドローンによる定期検査の実施結果</p>	<div data-bbox="792 321 1439 378" style="background-color: #003366; color: white; padding: 5px; text-align: center;"> ドローンによる撮像結果 (A1部) </div> <p data-bbox="792 378 2530 471">手動検査であっても自動検査であっても必要分解能を満たして撮像されていれば判断は十分にできると考えられる。</p> <div style="display: flex; justify-content: space-between;"> <div data-bbox="792 471 1363 878" style="width: 45%;"> <div data-bbox="792 471 1363 506" style="background-color: #006633; color: white; padding: 2px;">軌条北側</div> <ul data-bbox="792 506 1363 649" style="list-style-type: none"> 梁上面の合いマークは影になって確認できない。 軌条、枕木に錆などが5箇所確認できるが、一部暗くて見えにくい。 クレン&錆止め処理をした箇所も含めると錆や腐食の発生箇所が南側より多い。

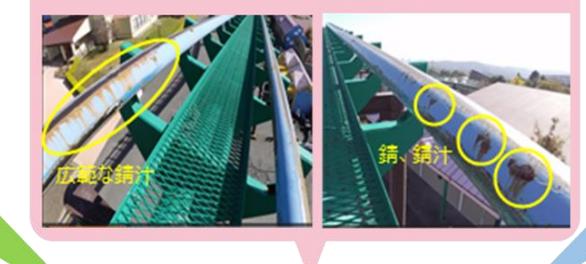
</div> <div data-bbox="1363 471 1949 878" style="width: 45%;"> <div data-bbox="1363 471 1949 506" style="background-color: #ff6699; color: white; padding: 2px;">歩廊上部</div> <ul data-bbox="1363 506 1949 614" style="list-style-type: none"> 本飛行ルートにボルトはなし。 軌条に錆などが5箇所。 うち1箇所は塗装が剥がれ、めくれ上がっている。

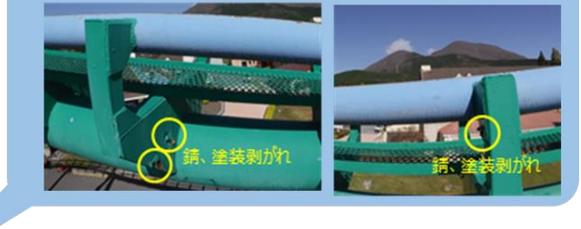
</div> <div data-bbox="1949 471 2530 878" style="width: 45%;"> <div data-bbox="1949 471 2530 506" style="background-color: #006699; color: white; padding: 2px;">軌条南側</div> <ul data-bbox="1949 506 2530 649" style="list-style-type: none"> 柱・梁上面の合いマークは確認できるが、マークが付された向きによっては確認できないボルトもある。 軌条、枕木に錆などが5箇所確認できるが、一部暗くてその浸食具合が見えにくい。

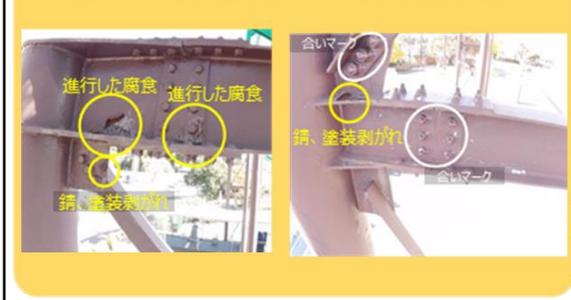
</div> </div> <div data-bbox="792 878 1363 1306" style="width: 45%;"> <div data-bbox="792 878 1363 913" style="background-color: #ffcc00; color: black; padding: 2px;">13番柱・梁</div> <ul data-bbox="792 913 1363 1006" style="list-style-type: none"> 多数の合いマーク（ズレなし）がはっきりと確認できる。 腐食や錆、錆汁などが9箇所ではっきりと確認できる。

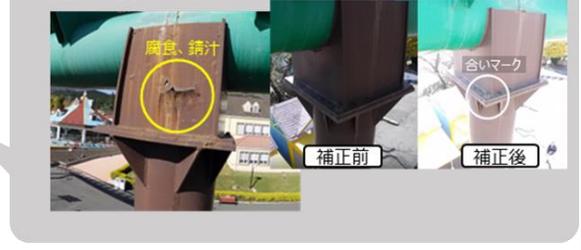
</div> <div data-bbox="1363 878 1949 913" style="background-color: #ccccff; padding: 2px;">南側</div> </div> </div> <div data-bbox="1949 878 2530 1306" style="width: 45%;"> <div data-bbox="1949 878 2530 913" style="background-color: #006699; color: white; padding: 2px;">14番支柱</div> <ul data-bbox="1949 913 2530 1056" style="list-style-type: none"> 露出補正によって合いマーク（ズレなし）が確認できている。 桁接合部分に1箇所、大きな腐食と錆汁がはっきりと確認できる。

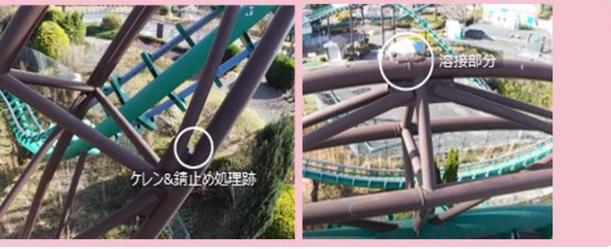
</div> <div data-bbox="1141 462 1854 711" style="width: 40%; background-color: #f0e6f0; padding: 10px;"> <div style="background-color: #003366; color: white; padding: 5px; text-align: center; margin-bottom: 5px;">アーチ状構造物</div> <ul style="list-style-type: none"> この飛行ルート上にボルトはない。 溶接した接合部がはっきりと確認できる 小規模なクレン&錆止め処理をした跡が散在するもの、現状で腐食や亀裂などは見つからない (0箇所)。 </div> <div data-bbox="1880 462 2491 711" style="width: 30%;">

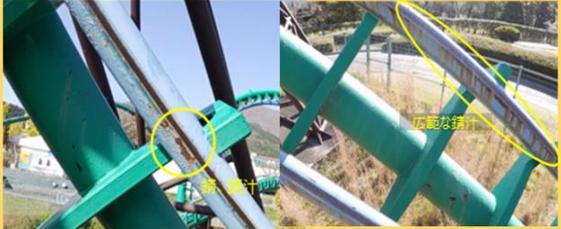
</div> </div> <div style="display: flex; justify-content: space-between; margin-top: 20px;"> <div data-bbox="759 719 1360 1176" style="width: 30%; background-color: #fff9c4; padding: 10px;"> <div style="background-color: #003366; color: white; padding: 5px; text-align: center; margin-bottom: 5px;">軌条</div> <ul style="list-style-type: none"> この飛行ルート上にボルトはない。 スパイラル上部に腐食や錆が多くみられる。 腐食、著しい錆など、全部で6箇所確認できた。 スパイラル頂上部で目視検査では確認できなかった進行した腐食を確認できた。
