テクノロジーマップの整備に向けた調査研究  
(アナログ規制の見直しに向けた技術実証等) における技術実証

## 技術実証報告書

ドローン、3D 点群データ等を活用した構造物等の検査の実証

一般財団法人日本建築設備・昇降機センター

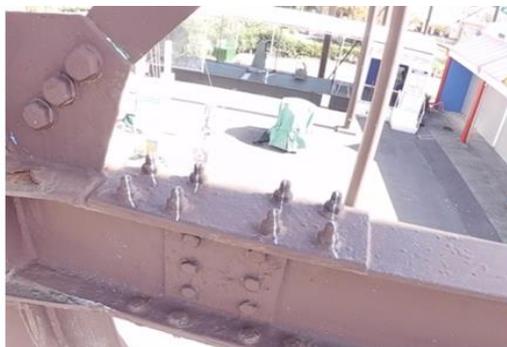
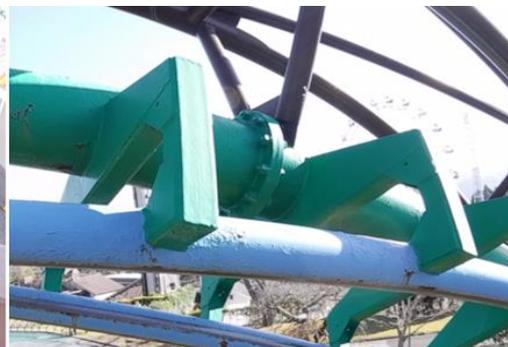
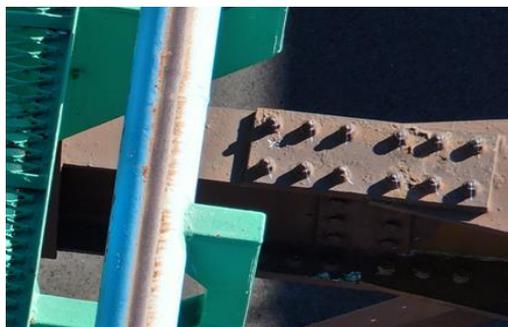
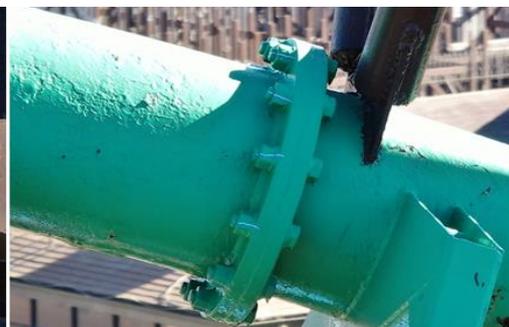
図 40 ドローンにより撮影した取付けの状況（コースター）

- 手動検査にて A1 部 15 番柱・梁の構造部材や補助部材の取り付け部分を撮像し、取り付けボルトの合いマークにズレがないことを画像から確認した。
- 手動検査にて A1 部および A2 部の桁同士の取り付け部分を撮像し、取り付けボルトの合いマークにズレがないこと画像から確認した。
- 自動検査にて A1 部 12 番柱・梁から 15 番柱・梁の構造部材や補助部材の取り付け部分を撮像し、取り付けボルトの合いマークにズレがないことを画像から確認した。
- 自動検査にて A1 部および A2 部の桁同士の取り付け部分を撮像し、取り付けボルトの合いマークにズレがないこと画像から確認した。

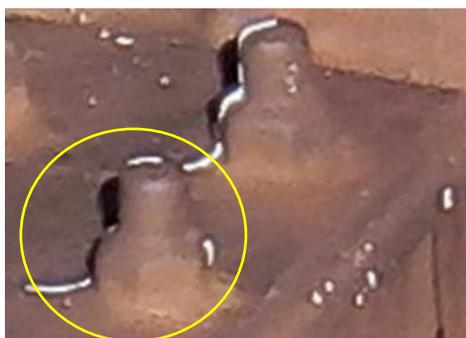
図 41 ドローンにより撮影したボルト

機体の向きやジンバルの可動範囲の限界によってカメラがボルトに正対できない場合、ボルトに付されたラインがボルト背後に隠れてしまうなどして緩みが確認できない可能性がある。

A1部 15番梁（自動検査）  
白いラインの一部がボルトの背後に  
隠れてしまっている

改善の方策として、このような死角が生じないように配慮された飛行ルートと撮影ポイントでのカメラアングルを有する飛行計画を立てるといった方法が考えられる。特に狭小部分でカメラが正対しにくい場合には、合いマークのラインの位置を見直すといった対応も有効と考える。

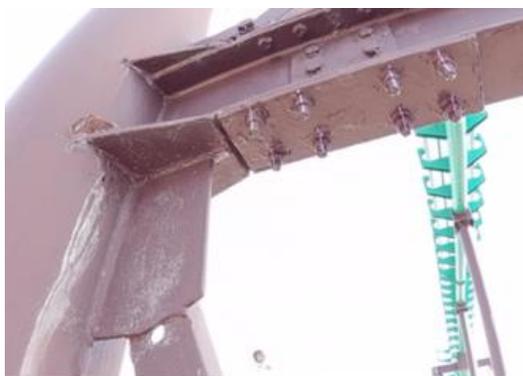
図 42 下方から見上げて撮影したボルト

構造物下面のボルトに対してはカメラの視野角（FOV）が関与する。この場合、構造物の下に入り込み、見上げるような状態から撮像しなければならないが、仰角が小さいカメラではボルトが視界に入らない可能性がある。

A1部 13番柱・梁（手動検査）  
構造物下面（裏面）の撮像には視野角  
（特に仰角）が大きく関与する

改善の方策としては、構造物の下に入り込める大きさの機体を用意することや下から見上げる状態で撮像可能な広角カメラとジンバル可動範囲を有するドローンを選択することが考えられる。

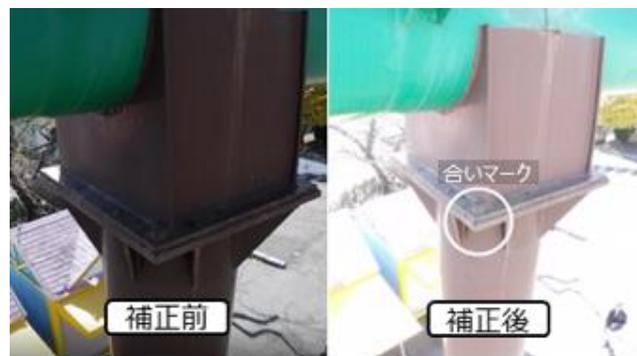
図 43 露出補正して撮影したボルト

特に自動検査の場合は露出補正のタイミングを逸する可能性が高く、また仮に自動露出補正機能を有していたとしても、必ずしも検査にとって適切な露出補正になるとは限らない。

A1 部 14 番柱（手動検査）  
露出補正によって合いマークを  
確認することができた

改善の方策として、自動検査においては各撮影ポイントが日陰となる時間帯をあらかじめ把握しておき、適切な時間設定がなされた飛行計画をたてる必要がある。特に常時暗く、十分な明るさが終日確保できないといった場合には、その撮影ポイントのみ手動検査で露出補正を行いながら撮像するといった対応も有効と考える。

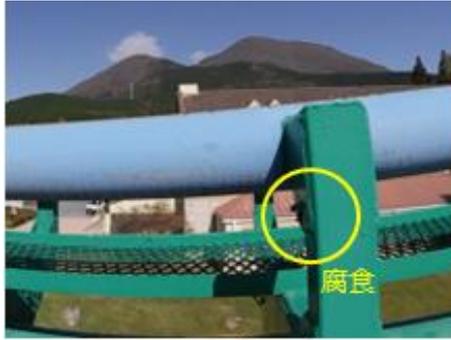
- ・手動検査にて A1 部の軌条、枕木、桁、14 番および 15 番柱・梁における母材や補助部材全般を撮像し、画像からの錆・腐食の状況を確認した。結果、枕木、および 14 番と 15 番柱・梁に著しい腐食を発見した。
- ・手動検査にて A2 部のアーチ構造、軌条、枕木、桁の母材や補助部材全般を撮像し、画像からの錆・腐食の状況を確認した。結果、スパイラル上部の桁に大きな錆、および軌条と枕木にそれぞれ著しい腐食を発見した。
- ・自動検査にて A1 部の軌条、枕木、桁、12 番から 15 番までの柱・梁における母材や補助部材全般を撮像し、画像からの錆・腐食の状況を確認した。結果、12 番、14 番および 15 番柱・梁（手動検査時と同一箇所）に著しい腐食を発見した。
- ・自動検査にて A2 部のアーチ構造、軌条、枕木、桁の母材や補助部材全般を撮像し、画像からの錆・腐食の状況を確認した。結果、スパイラル導入部の軌条と枕木の接合部に著しい腐食を発見した。

A1 部枕木の腐食  
(手動検査)

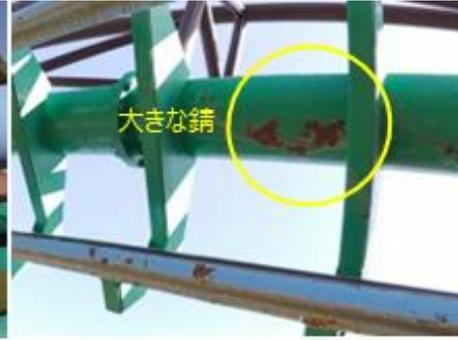
A2 部スパイラル上部の錆  
(手動検査)

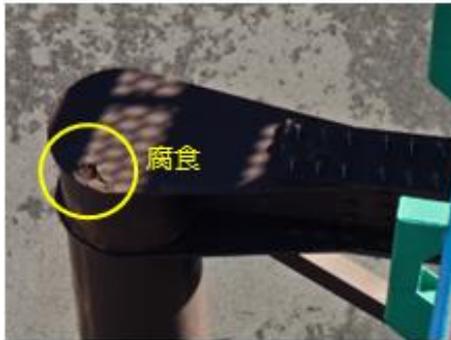
A1 部 12 番梁の腐食  
(自動検査)

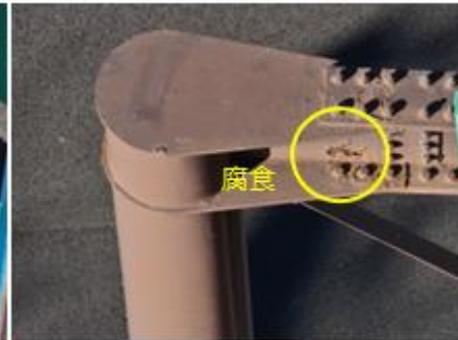
A1 部 13 番梁の腐食  
(自動検査)

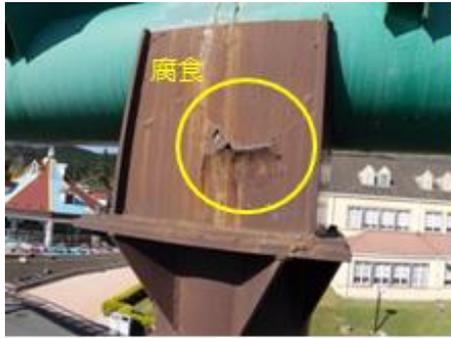
A1 部 14 番柱の腐食  
(手動検査 / 自動検査)

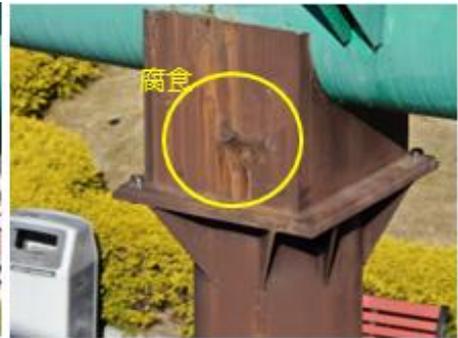
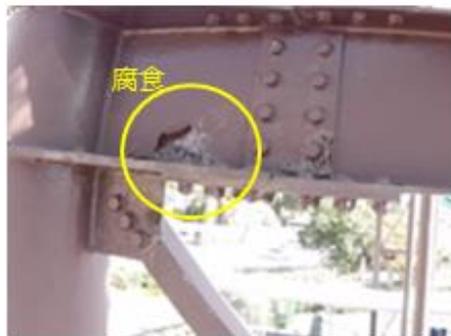
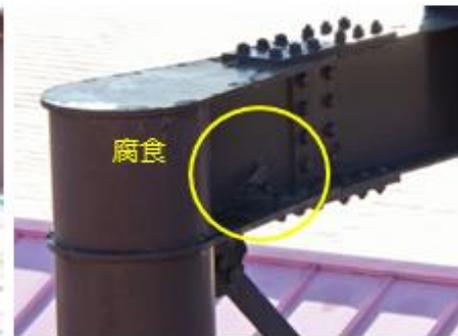
図 45 手動検査、自動検査別のドローン撮像画像 (コースター)

A1 部 15 番梁の腐食  
(手動検査 / 自動検査)

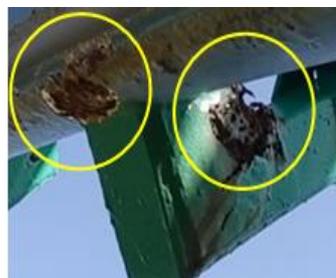
手動検査時に用いた機体（ELIOS3）は、トンネル内のような狭小空間における至近距離での撮像を想定しており、「寄り」の撮影に向いている。狭小空間では「引き」で撮ることができないため、装備されるカメラの視野角（FOV）を大きくすることで捕捉できる情報の網羅性を高めている。一方、自動検査時に用いた機体（Matrice300RTK）とカメラ（ZenmuseH20T）は、「引き」で高画質の画像が撮れるため、視野角（FOV）を大きくとらずとも一度に視界に入る情報量が多く、広範な劣化部位の探索に向いていると言える。実際、今般の実証においても機体（とカメラ）の想定使用環境の違いによって劣化部位の捕捉性に差異が生じている。A2 部スパイラル上部（軌条の天地逆転部分）の軌条と枕木にあった 2 つの顕著な腐食は、手動検査時には近接撮影かつ大きな仰角によって発見できたが、自動検査時には発見できなかった。（図左）

A2 部スパイラル上部  
自動検査時には発見できなかった  
スパイラル上部の 2 つの顕著な腐食

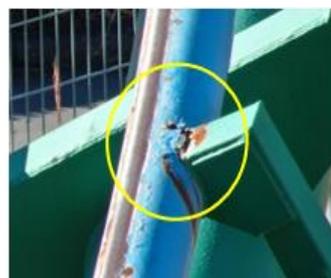
一方、A2 部スパイラル導入部における軌条と枕木の接合部分の腐食は、手動検査時には発見できなかったが、自動検査時には発見できた（図右）。これは、後者の機体（カメラ）が「引き」で高画質の画像が撮れるため、一度に視界に入る情報量が多く、スパイラルの導入部に至るまで網羅できたためと考えられる。

A2 部スパイラル導入部  
手動検査時には発見できなかった  
軌条・枕木接合部の腐食

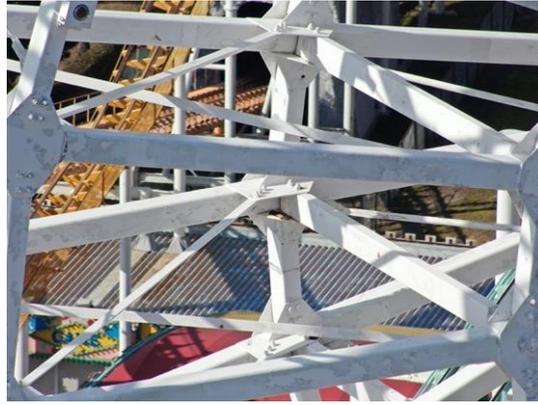
図 51 接合部における錆などの発生状況（観覧車）

観覧車における確認点として、下図のような鉄骨の接合部の中をくまなく確認を行う。接近して撮影可能なドローンであれば、一箇所の撮影を一度の撮影で確認可能であるが、遠隔からズーム撮影により行う撮影方法では、部材の影になる場所が発生する。このため、1 箇所の接合部で上下 2 方向、接合部の反対側箇所も含めて計 4 方向からの撮影が必要となる。ドローンの検査効率を考慮すると、手動検査での撮影においては、都度撮影方向を変更するのではなく撮影方向を固定して全箇所撮影した後に、撮影方向を変えて変更するように実施した。

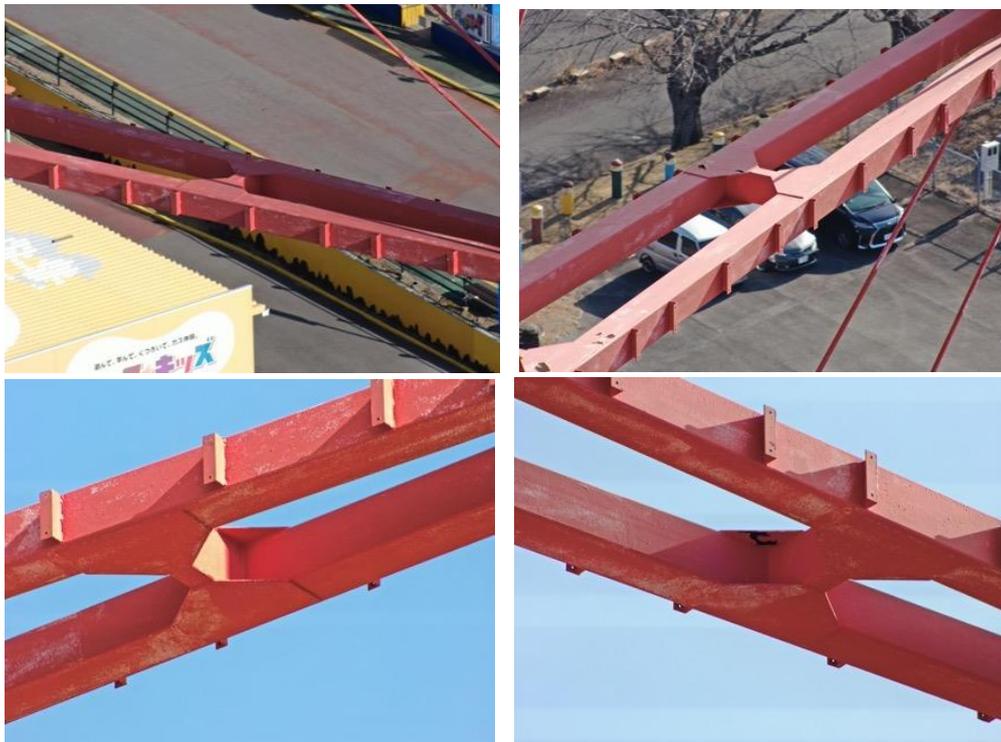
図 52 接合部における上下左右の方向からの撮影結果（観覧車）

また、撮影はカメラ下向きのみではなく上向きへの設定も必要なため、今回のズームカメラによる撮影方法では、実施可能なカメラ・ドローンの種類が限られる。
