テクノロジーマップの整備等に向けた調査研究における技術検証事業

## 技術検証事業報告書

配管設備等の定期点検におけるセンサー等の活用可能性の検証

SSK ファシリティーズ株式会社

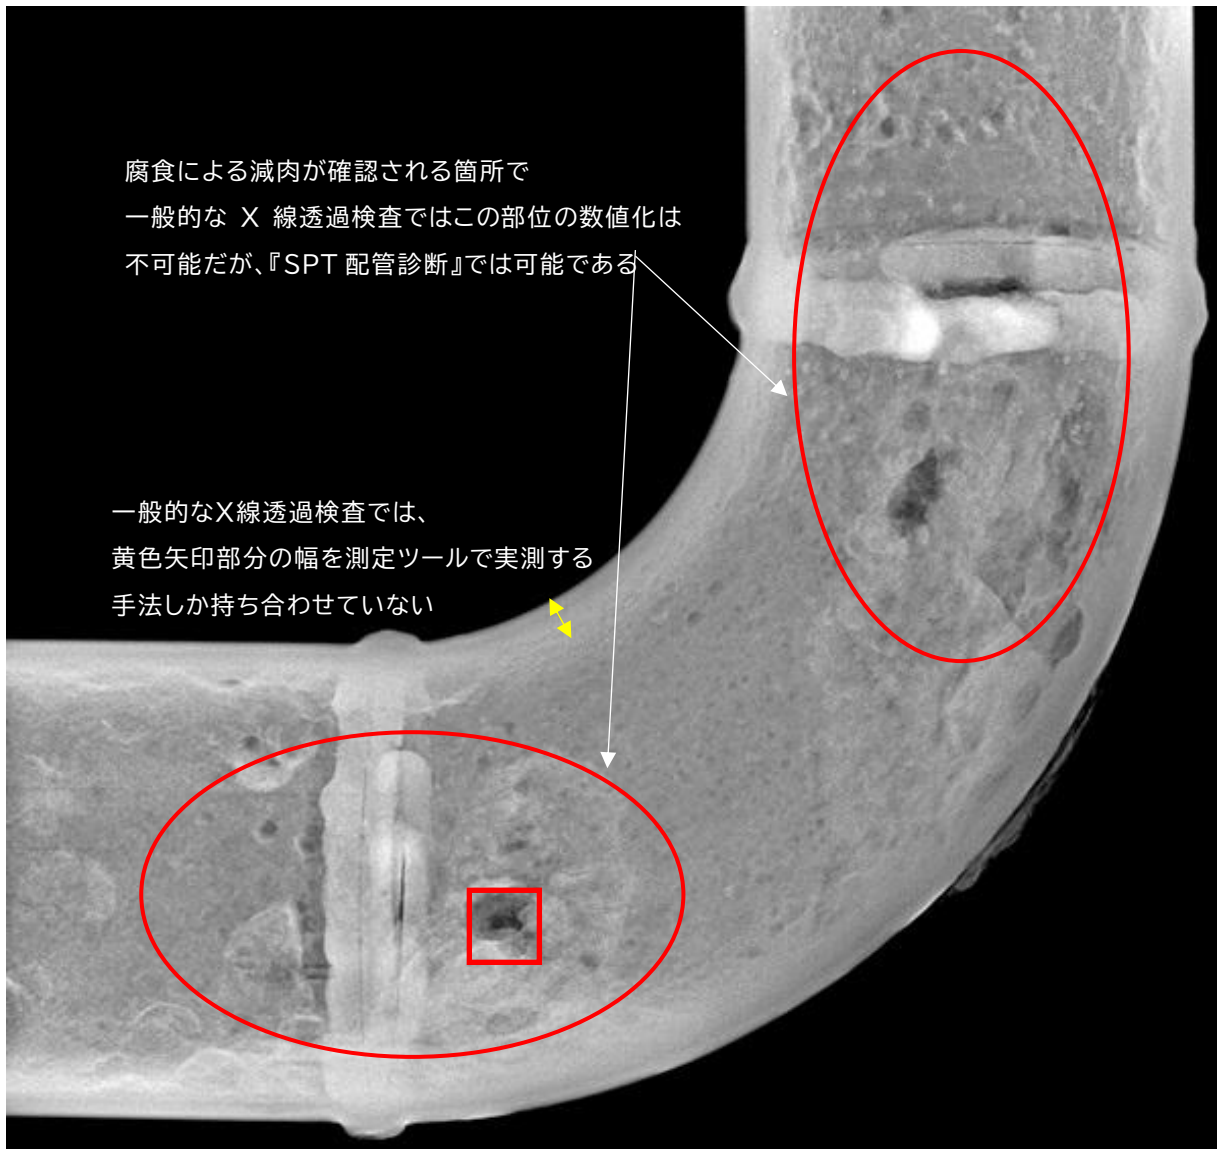
上記画像内の、赤い○で囲った箇所が腐食による減肉が確認される箇所であり、赤い□で囲った箇所が最大侵食部であるが、一般的な X 線透過検査では、配管の外側壁部の厚み(黄色矢印部分)を測定ツールで実測することしかできず、必ずしも最大侵食部を特定することができるわけではない。これに対し、SPT 配管診断では画素値を用いた画像解析技術(特許技術)によって、最大侵食部を特定し、その残存肉厚を数値化することが可能である。

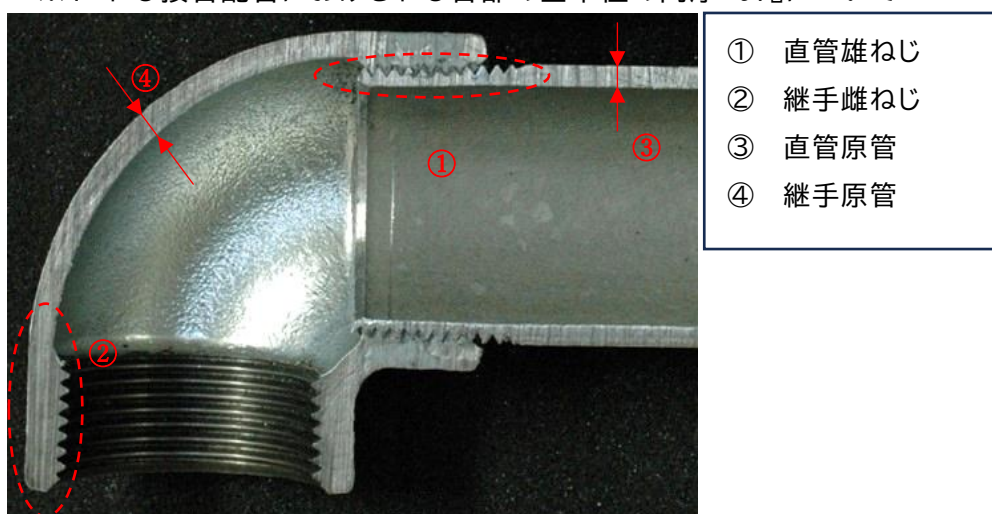
※1 ねじ接合配管におけるねじ谷部の基準径の肉厚『t1』について

配管の減肉による漏えいは耐久性が一番低い肉厚の薄い箇所から発生することを想定する必要があるところ、ねじ接合配管においては、上図のように、物理的に肉厚が薄い箇所は、②や④の箇所ではなく、①の直管雄ねじの谷部である。そのため、ねじ接合配管の推定残存寿命を算出しようとする場合、物理的に肉厚が薄い直管雄ねじ谷部(①)で算出する必要があるが、JIS 公称値が存在する直管原管(③)や継手原管(④)の肉厚とは異なり、直管雄ねじ(①)と継手雌ねじ(②)の谷部の肉厚については、JIS 公称値が存在しない。

そこで、ねじ接合配管の直管雄ねじ(①)の谷部の肉厚については、(一般社団法人)日本建築設備診断機構-JAFIA「設備配管の診断・改修実務」出典資料記載の鋼管(白ガス管)の肉厚を用い、原管肉厚(JIS 公称値)の 55~65%を基準値として用い、『t1』に代入している。なお、ねじ接合配管以外においては、JIS 公称の肉厚を『t1』に代入する。
