# 【SSKファシリティーズ株式会社】技術検証事業 最終報告サマリー

<b>対象業務 (法令)</b>	建築基準法第12条第4項及び同法施行規則第6条の2第1項に係る定期点検業務									
<b>検証の全体像</b>	<p>多くの地方自治体等においては、現状、配管設備に係る点検業務を目視で行っているところ、目視では、配管内部の状態までは確認できないため、施設によっては耐用年数を基に一定の保全時期ごとに全面的な改修（取替）を実施している。そこで本検証では、上記の点検業務に課題感を持つ町田市と連携のもと、非破壊検査であるX線透過検査や内視鏡検査等を活用した配管診断技術（SPT配管診断）によって、抜管を行うことなく配管設備等の内部状態を確認するとともに、管用途ごとに残存寿命を推定し、適切な更新時期を示すことで、従来の点検業務を代替できるかを検証した。</p> <p>また、配管設備の更新工事が一般的に高額であり、当該工事に要するコスト（費用）を削減できることは、技術導入において重要な考慮要素となることから、検証技術の実用性についても検証するため、以下のA)とB)による配管の更新費用の比較を行った。</p> <p>A) 配管診断を実施せずに全面改修（全ての配管の取替）を行った場合の想定コスト                  B) 配管診断を実施し、診断結果に基づき改修（劣化している配管のみ取替）を行った場合の想定コスト</p>									
<b>実施体制</b>

検証場所①	なるせ駅前市民センター（東京都町田市） RC造 /地上4階・地下1階建て /築29年	
日付	実施した技術検証項目	実施内容
2024年10月20日、21日 2024年11月3日、4日	• X線透過検査	配管内外面の錆・スケールの付着、残存肉厚等の腐食減肉状況を把握するため、各種衛生配管、空調配管にイメージングプレートをセットし、微弱のX線を照射し、得られた画像をデジタル化した。
	• 内視鏡検査	配管内面の錆・スケールの付着、閉塞状況を把握するため、各種衛生配管、空調配管について、電子内視鏡による目視観察、映像記録、写真記録を行った。
	• 水質検査	腐食劣化の現状と傾向性の推定をするために、給水管の原水及び末端からサンプルを採取した。
	• 外観目視検査	配管外部の腐食劣化状況を目視により定性的に把握した。

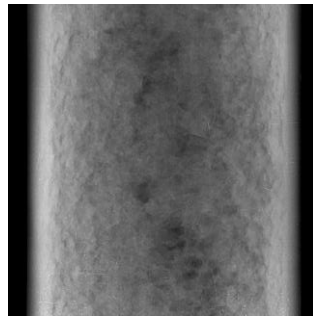
雨水管（敷設から29年）を撮影

管種：SGP(白) 管径：100A

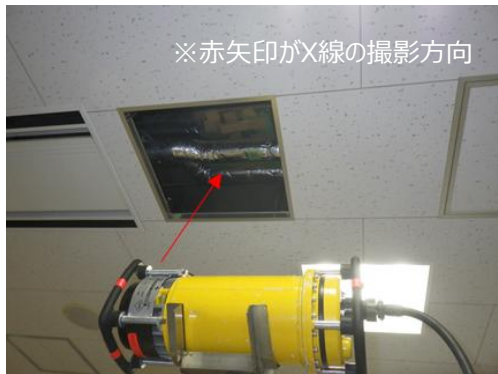
管種：SGP(白)  
管径：20A

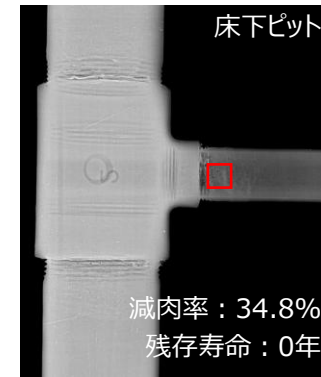
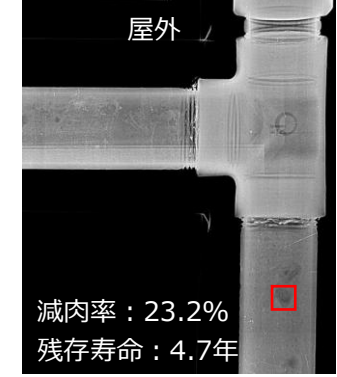
一部で確認された腐食劣化画像例  
※赤枠部分は最大侵食箇所

◆金森保育園  
【X線透過検査】より  
・給水管のうち、床下ピット内及び屋外受水槽周り  
において顕著な腐食劣化が確認された  
【内視鏡検査・水質分析・外観目視検査】より  
・要注意ポイントや特異ポイントは特に確認されなかった

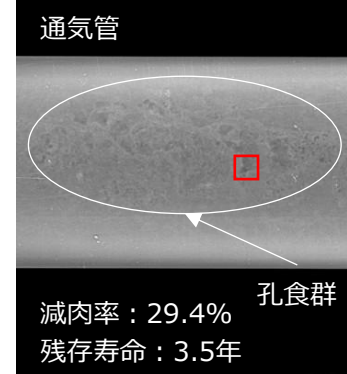
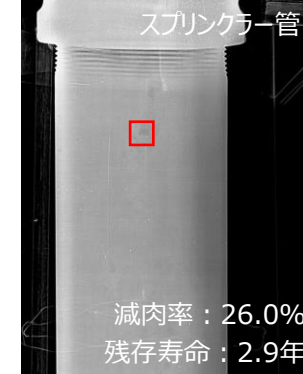
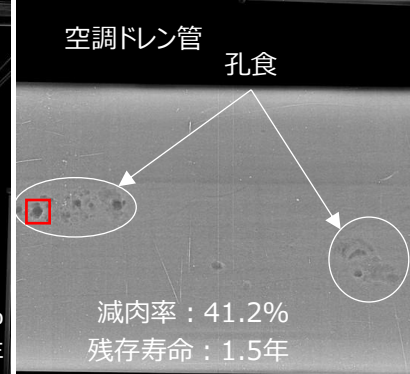
◆サン町田旭体育館  
【X線透過検査】より  
・雑排水管、通気管、スプリンクラー管、空調ドレン管  
に腐食劣化が確認された  
【内視鏡検査・水質分析・外観目視検査】より  
・要注意ポイントや特異ポイントは特に確認されなかった
