テクノロジーマップの整備に向けた調査研究
(アナログ規制の見直しに向けた技術実証等) における技術実証

技術実証報告書

ドローン、3D 点群データ等を活用した構造物等の検査の実証

株式会社ミラテクドローン

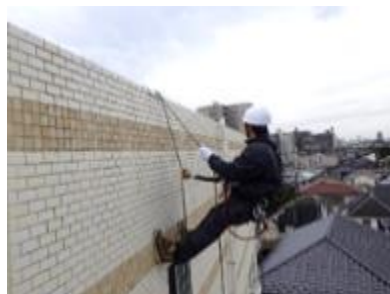
図 1 打診点検の状況

現在、建築物調査における外壁調査では、タイルの浮きの状況を確認するためにロープアクセスや、ゴンドラ、足場などを利用した打診点検（図 1 打診点検の状況）、目視点検が行われる。この従来の手法である打診点検、目視点検の一部をドローンで撮影した画像での点検に置き換えるための各実証を進める。

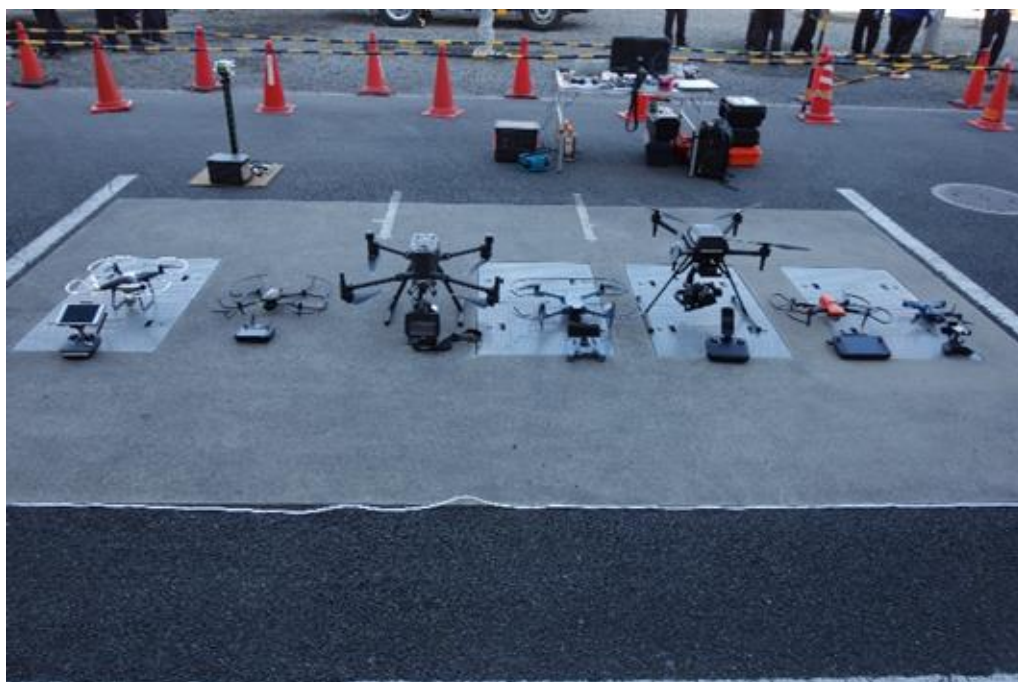
図4 使用した機体

飛行性能を比較するために使用する機体を表6に示す。使用した機体を図4に示す。
A～Gは、ドローン機体本体、C'、E'は、ドローン機体に搭載されるカメラを指す。

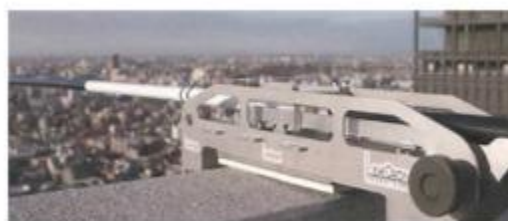
図7 ラインドローンシステム

本実施項目における係留装置として、1点係留装置に図6ミヤ・リードロン（ミヤマ工製）を、2点係留装置に図7ラインドローンシステム（西武建設製）を選定し、使用した。諸元等は省略する。

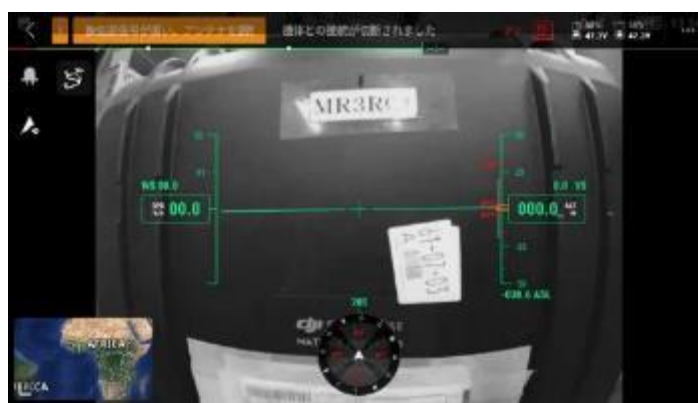
図 14 通信異常時の送信機表示（例）

測定項目	測定方法	判定基準
干渉波(2.4GHz 帯)の放射	<ul style="list-style-type: none"> ・信号発生器より干渉波を放射する。 ・放射レベルを徐々に変更する。 <p>条件：ドローンと指向性アンテナの離隔距離は 0.5m 一定とする。</p>	<p>送信機で通信異常時の表示（警告）の有無を確認する。</p> <p>※図 14 参照</p> <p>警告表示される時の放射レベルを測定する。</p>

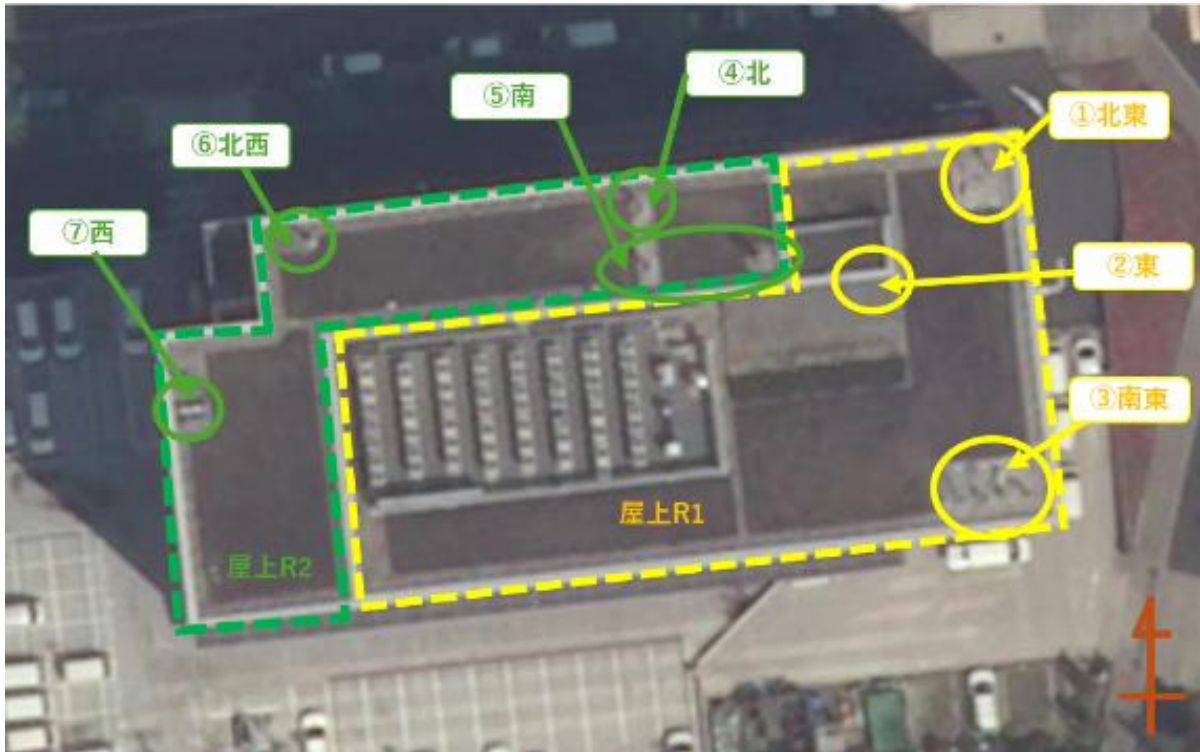
図15 ミライト・ワン新木場ビル屋上 携帯基地局位置図

ドローンでの建築物外壁調査点検において、安全飛行を実現する上では、電波干渉による通信の途絶が非常に大きなリスクとなる。そのため、機体の特性により、実際の点検を実施する環境下などでどれだけの電波干渉を受け、通信が途絶されるかの電波干渉調査を実施する。実証場所は、現用の携帯基地局が多数設置されているミライト新木場ビルの屋上（図15 ミライト・ワン新木場ビル屋上 携帯基地局位置図及び図16 ミライト・ワン新木場ビル屋上 現用携帯基地局）とする。

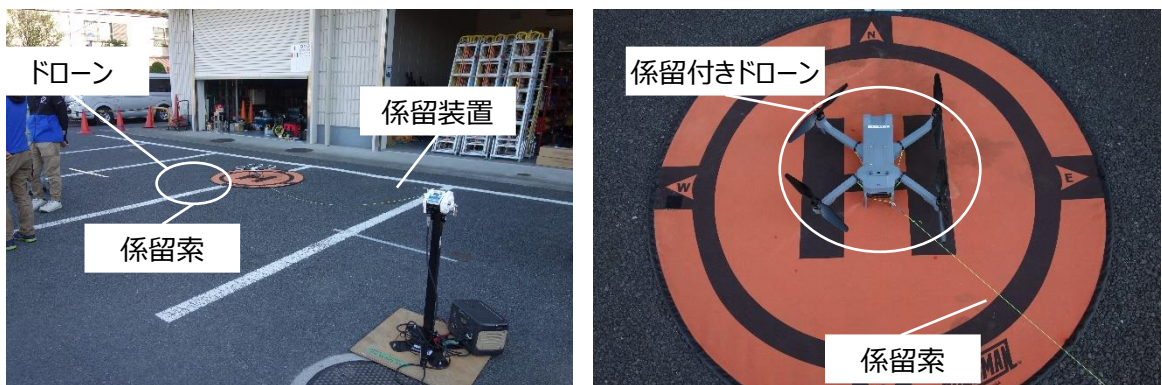
図 29 「1点係留」設置状況 (左)係留装置全景、(右)係留状態のドローン

実証時のドローンについては、ドローンのフライアウェイや予期せぬ動作に備えて、基本的には係留装置を使用した。係留装置は、「1点係留」と「2点係留」の2種類を使用した。使用した係留装置の状況について、「1点係留」「2点係留」を以下に示す。

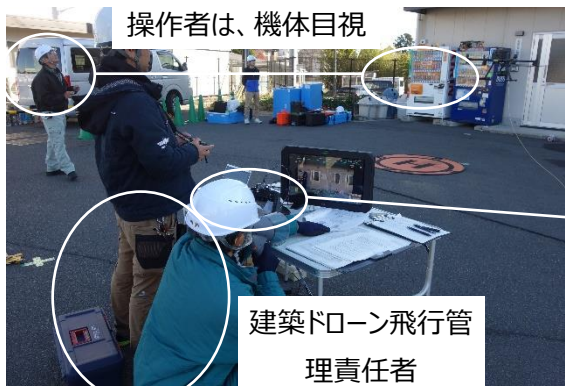
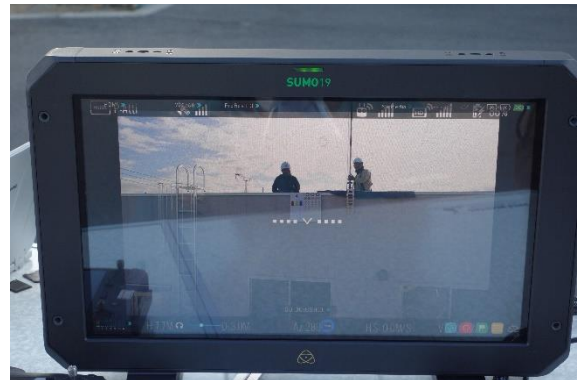
図 34 建築ドローン飛行管理責任者作業状況(左)全景、(右)モニタ映像

ドローンの飛行において、安全な飛行や適切な建築物調査が遂行できるよう操作者に対して指示をする役割を担う。飛行時は、補助者や監視人といった作業員からの指示を適切に操作者に届ける。また、操作者が手元のプロポ、モニタを見ることが出来ないため、代わりにドローンから伝送されるカメラ映像を確認して、調査対象に対して、適切なドローンの移動やカメラの角度、もしくは、撮影環境により変化する撮影条件に適したカメラの設定を操作者に対して指示する。実証時の作業を以下に示す。

本項目は、プロポやモタの重量が、操作者がプロポとモタを持って操作する際の人体にかかる負担(負荷)を示す指標となることから設定している(図 34 建築ドローン飛行管理責任者作業状況(左)全景、(右)モタ映像の左図参考)。特に建築物外壁調査の場合、操作者が上昇する機体を目視するため上方を常に見上げながら連続的に飛行させることから、操作者には身体的に負荷がかかる。集中力を消耗する操作者は、一歩気を緩めると事故に至るため、極力軽いプロポとモタを選定することが求められる。

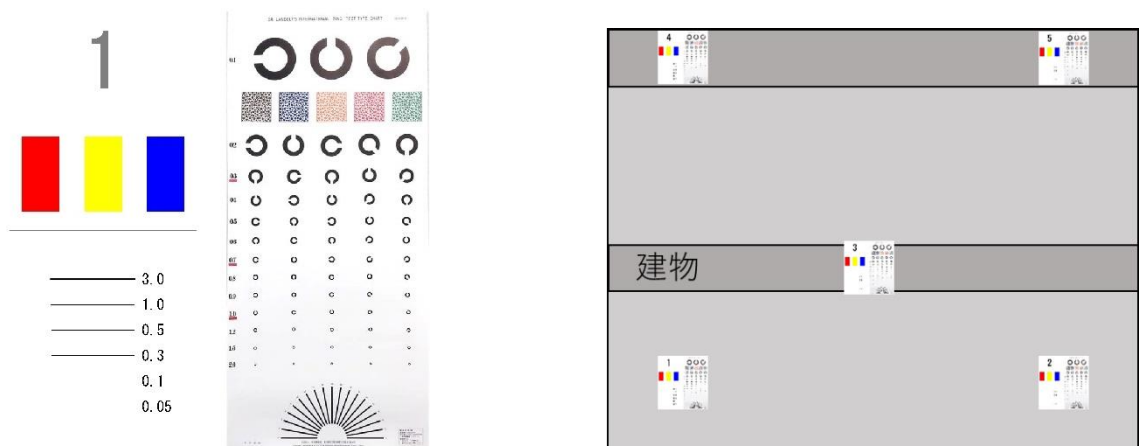
図 38 ターゲットと撮影位置イメージ図

- ① 6種類の機体（機体 A～G）を比較する。
- ② 係留なし、1点係留、2点係留を使用する。
- ③ 外壁にターゲットを設置する。ターゲットは、ひび割れ（視認クラックスケール）、色調（視認三原色）及び視力検査で使用するシート（視認ランドルト環範囲）とする。ひび割れ及び視力検査シートはひび割れや環の寸法を計測し、色調は撮影画像から色彩を確認できるかを確認する。
- ④ ひび割れを撮影する。ドローンをターゲットの高さまで上昇させ、撮影する。
- ⑤ 撮影順序は問わず、建築ドローン飛行管理責任者が最も効率の良いと考える順番で実施する。
- ⑥ 実証場所の市川と熊谷でのターゲットと撮影位置イメージを図 38 に、ターゲット貼り付け状況を図 39 で示す。

上記方法で取得した画像を PC のディスプレイ上で、クラックスケールのどの幅までを視認できるか、三原色の色味の比較とぼやけ具合の比較、ランドルト環を視認できる範囲の比較を行い、適切なカメラの選定や設定方法の把握に繋げる。

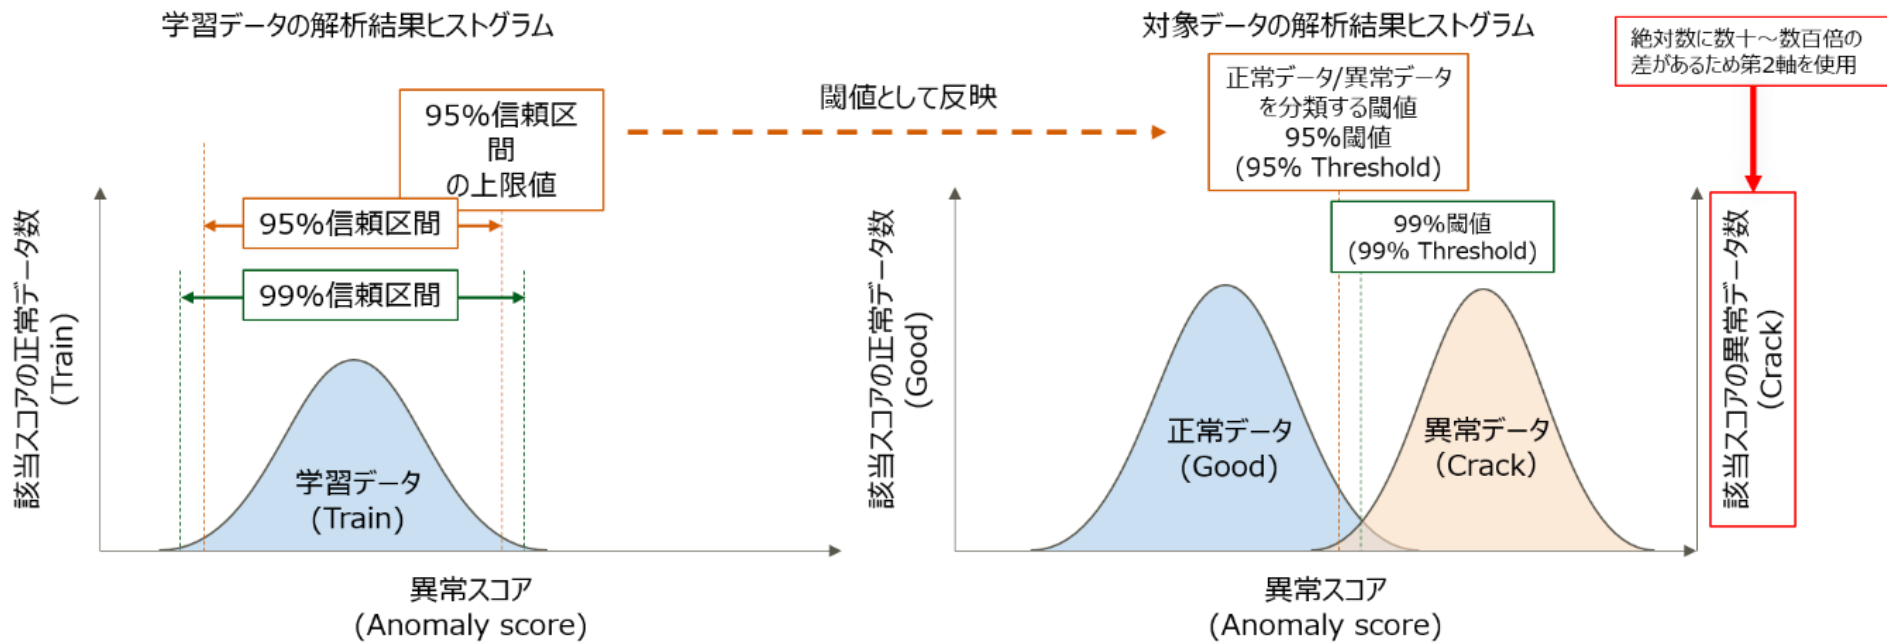
図 44 解析結果ヒストグラムと閾値

"2.1.5 (2) にて示した通り、学習データは画像データ全体の分布に従って追加されるため、学習データの分布も全体の傾向である正規分布に従うものと仮定する。この仮定の下、学習データのほとんどが含まれる範囲として統計的に広く用いられている 95%信頼区間を算出し、その上限値を閾値として定めた。また、検討項目として 99%信頼区間に基づく閾値も定め、結果を比較した。区別のため、95%信頼区間に基づく閾値を 95%閾値、99%信頼区間に基づく閾値を 99%閾値と呼称する。ただし、学習データ数が 1 の場合においては 95%閾値と 99%閾値は学習データの異常スコアとした。AI 解析プログラムによって異常スコアが閾値以上の画像データは異常と分類され、閾値未満の画像データは正常と分類される。

解析結果ヒストグラムと閾値を図 44 に示す。

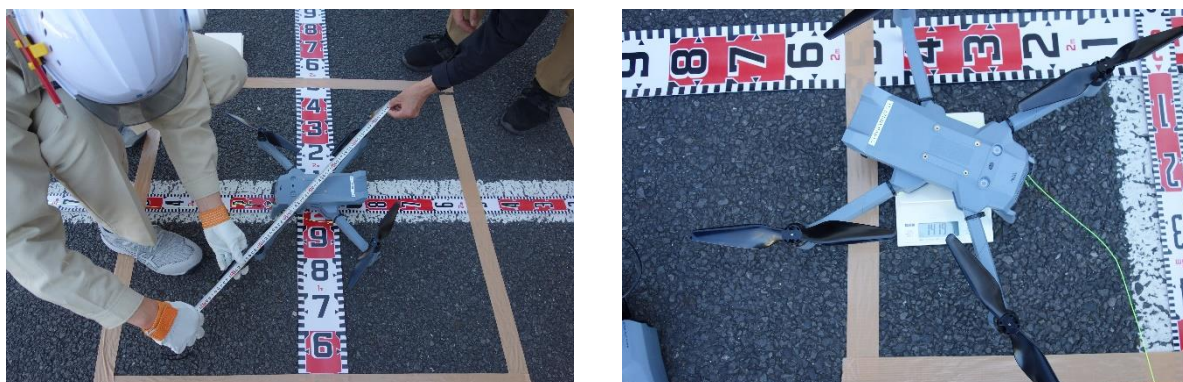
図 48 機体サイズ実測状況

建築物点検における機体のサイズ選定は、点検内容に左右される。一般的な可視カメラを使用する点検の場合は、小型、中型機の既存のカメラを使用する。赤外線装置を使用する点検や高性能カメラを使用する点検の場合は、大型の機体を使用し、点検に適したカメラを取り付けて点検する等の選定が必要となる。

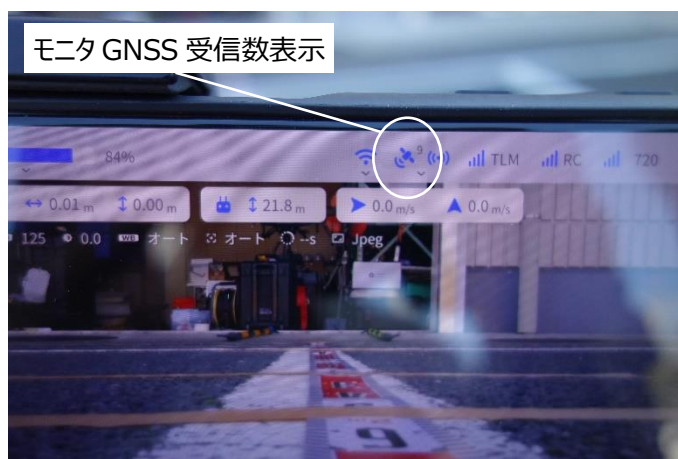
図 52GNSS の受信数計測状況

GNSS については、機体ごとに受信する衛星が違う。現在、各ドローンが捕捉する衛星の種類は、打ち上げ衛星の多い順から、アメリカの GPS、ロシアの GLONASS、中国の北斗、EU の Galileo となる。日本では、準天頂衛星の QZSS が挙げられる。一昔前の機体では、捕捉できる衛星に限りがあった。しかし、近年の機体では、捕捉できる衛星数が増え、GNSS も安定した数を捕捉できるようになっている。また、日本製の機体においては、準天頂衛星の QZSS を捕捉できる。今回の実証結果では、捕捉可能な衛星種類が多いほど、捕捉した衛星数が多くなった。

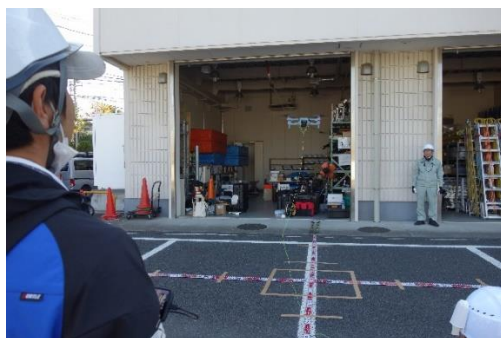
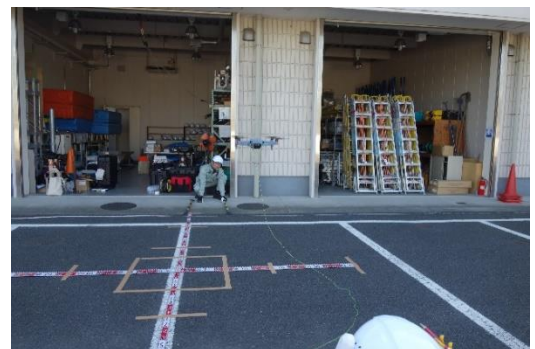
図 54 計測状況

計測結果を表 34 ホバリング性能比較とグラフ (図 53) に、計測状況を図 54 に示す。計測結果の数値の色分けについては、青色が各機体の中で一番標準偏差(用語集参照)が小さかった数値、赤色が各機体の中で一番標準偏差が大きかった数値となる。

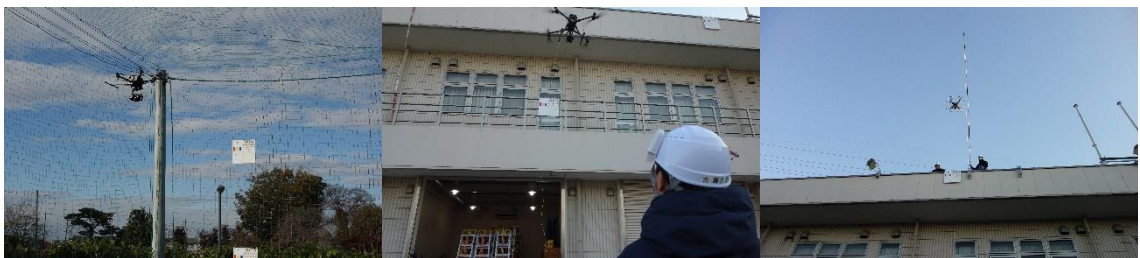
図 58 係留装置なし、1 点係留、2 点係留の撮影画像
(左) 係留なし、(中央) 1 点係留、(右) 2 点係留

1 つ目の 1 点係留は、機体の安定を維持する為のものでなく、機体のフライアウェイ後に対応する為の安全設備となる。そのため、機体の安定性は、係留なしの場合とほとんど変わらず、個々の機体のホバリング性能に起因している。可視画像撮影（精度）では、ホバリング性能比較と同様で、ホバリングの安定性があった機体 A、B、C は、操縦者の負担の少ない撮影が可能という結果であった。逆に、安定性に欠けた機体 D では、撮影時の機体姿勢等の微調整に苦労したようだ。1 点係留に対する意見としては、撮影時の機体ホバリング安定性やカメラの設定動作、機体センサ類の反応について意見があった。撮影時の機体ホバリング安定性やカメラの設定動作について、基本的に特定の場所に飛行して撮影する場合は、機体を移動後、被写体に合わせてカメラの設定をする。その際、機体は、被写体を捉えながらホバリングする必要がある。カメラの設定は、操縦者が、建築ドローン飛行管理責任者より得た情報を基に行う。機体の制御とカメラ操作は、同時にすることが出来ない。そのため、ホバリングの安定性が悪い機体の場合は、機体の姿勢制御後、カメラの設定を変更している間に機体が移動してしまい、再度機体の姿勢制御動作をしなくてはならない。そういった作業は、操作者の負担にもつながり、機体の移動による予期せぬアクシデントに繋がる恐れがある。また、プロポによっては、モニタのタッチパネルを操作者が確認しながらカメラの設定をしなくてはいけない機体もある。そういった機体では、目視外飛行をする必要が出てきてしまい、これも、事故につながる原因となる。その他に安定性の面では、ある場所まで移動すると GNSS が受信できなく

それぞれの飛行方法の撮影画像を以下に示す。

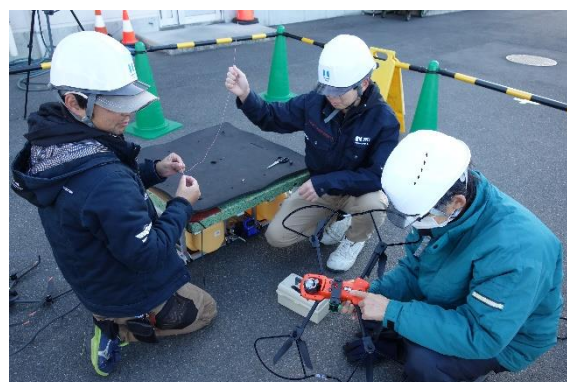
図 63 係留装置設置作業状況(左)1 点係留、(右)2 点係留

結果より、機体 B の起動時間は早く、機体 C の起動時間は長くなった。機体 C については、寒い環境下でバッテリーを発熱させてからでないとい飛行できないということもあり、起動に時間がかかった。飛行回数やバッテリーの交換回数、起動の回数が増える、大規模な建築物の点検の場合、時間のロスも大きくなる。1 点係留と 2 点係留の設置時間とドローン起動時間の合計は、大差がなかった。係留装置なしは、フライアウェイ等の対策ができない代わりに、機動性が高く、1 点係留は、ある程度の飛行範囲を確保できるが安全性に欠ける。それら 2 つの係留方法に対して、2 点係留は安全性が高いことや第三者立ち入り禁止措置の範囲を狭くできる代わりに、飛行範囲が制限されることと、飛行範囲を変更する際に装置の移動時間が必要となる。飛行範囲が制限されるため離着陸の回数も増えるため工数が上がる。点検する内容に合わせて適切な係留方法を使用する必要がある。

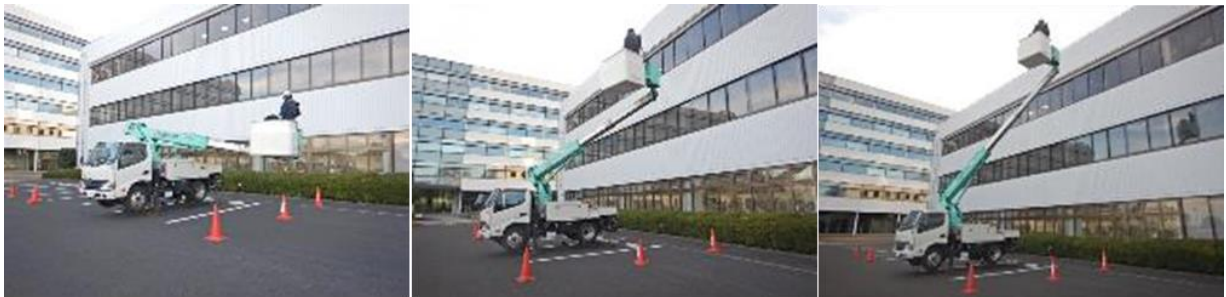
図 65 建築物近傍電波発信調査作業状況（ドローン未搭載）

建物周辺の電波影響の調査にあたっては、地上部、屋上部、高所作業車を活用した空中での影響を調査した。高所作業車にて建築物近傍電波発信測定場所のイメージ図を図 64、計測状況を図 65 に示す。

高所作業車にてマルチスペクトラムアナライザを活用して取得したデータについては、次ページにて記述した。データの取得にあたっては建物屋内の既設 Wi-Fi アクセスポイントに加え、Wi-Fi テザリング通信中の端末（スマートフォン及び PC）を実証のため各階の窓際に配置し、周辺環境の電波影響を確認できる環境を構築した。なお、高所作業車にはドローンを搭載せず、周辺環境の電波測定を実施した。

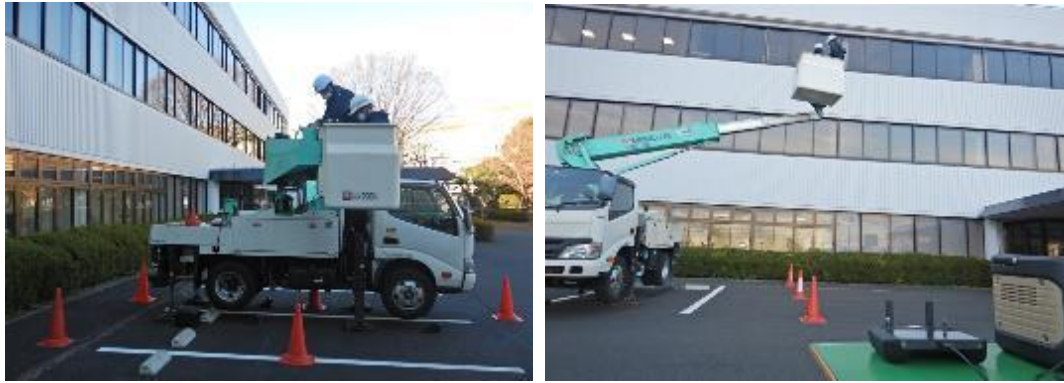
図 67 建築物近傍電波干渉調査作業状況（ドローン搭載）

また、高所作業車にドローンを搭載し、電波干渉などの影響について、建築物近傍電波の計測状況を図 67 に示す。高所作業車に搭載したドローンの電波干渉状況について、送信機にて監視を実施した状況を図 68 に示す。

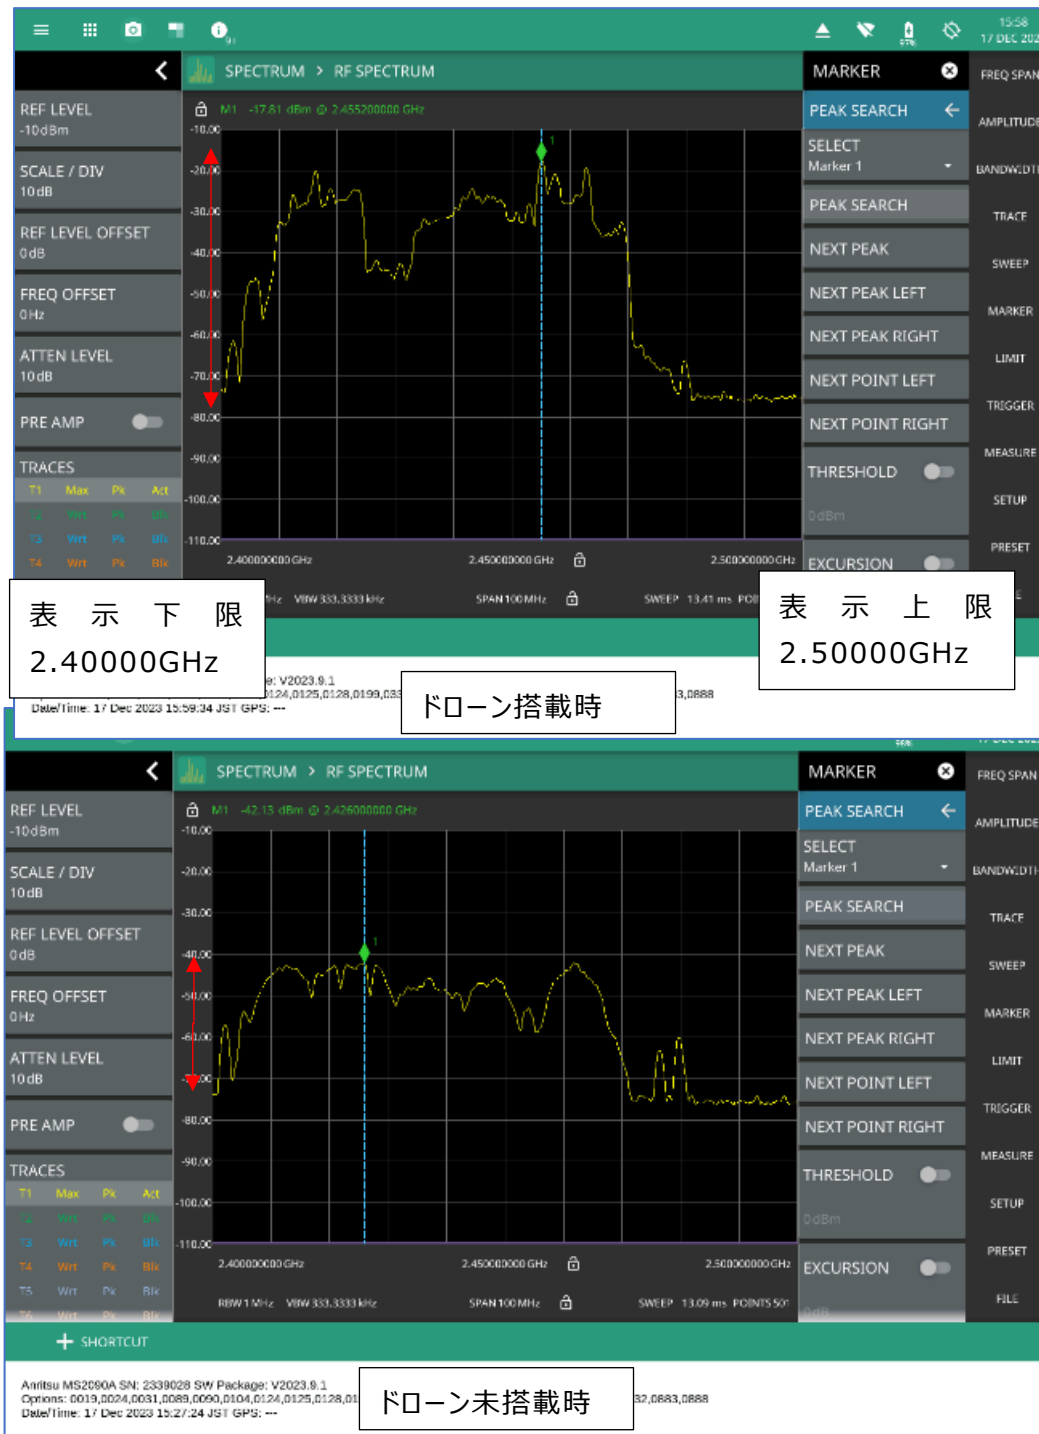
図 69 建築物近傍電波発信調査測定画面

ドローンを測定器の近傍（数十 cm）に配置したため、測定結果は Wi-Fi(2.4GHz)の電波よりドローンから送信される電波が支配的と思われる。

ドローンの搭載時と未搭載時の 2.4GHz 帯周波数スペクトラムの測定結果を以下に示す。

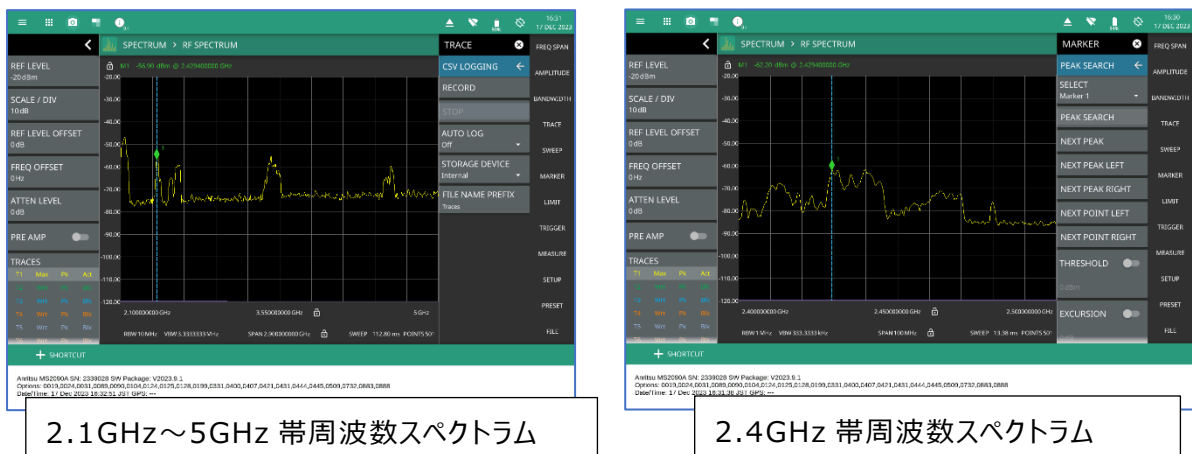
図 70 建築物近傍電波発信調査測定画面

2.1GHz 帯では、最大-38.14dBm、最小-46.86 dBm、平均-42.42dBm、
 2.4GHz 帯では、最大-61.69dBm、最小-63.14dBm、平均-62.34dBm となった。
 2.4GHz 帯については、建物以外からの Wi-Fi(2.4GHz 帯)の電波も含まれていると思われる。マルチスペクトラムアナライザによる各周波数スペクトラム測定時の画面イメージを以下に示す。

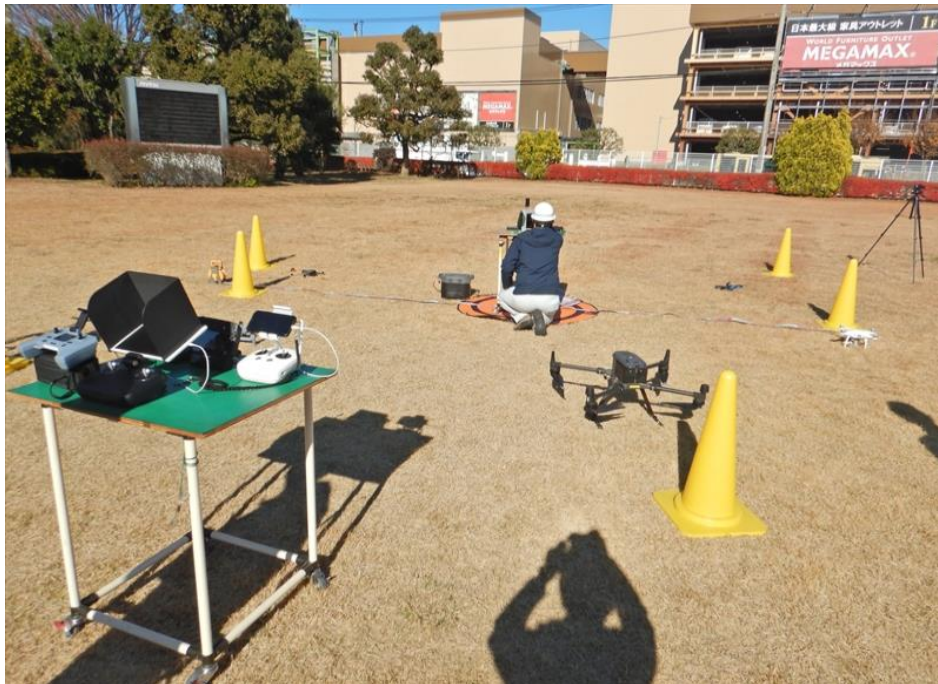
図 73 ドローン円周配置 相互離隔 3m

1) 複数の機器同時使用時の電波干渉計測状況について、離隔を3m、配置を円周で配置した際の、実証イメージを図 72、実施状況については図 73 に示す。干渉調査で取得したデータについては、表 85 に示す。

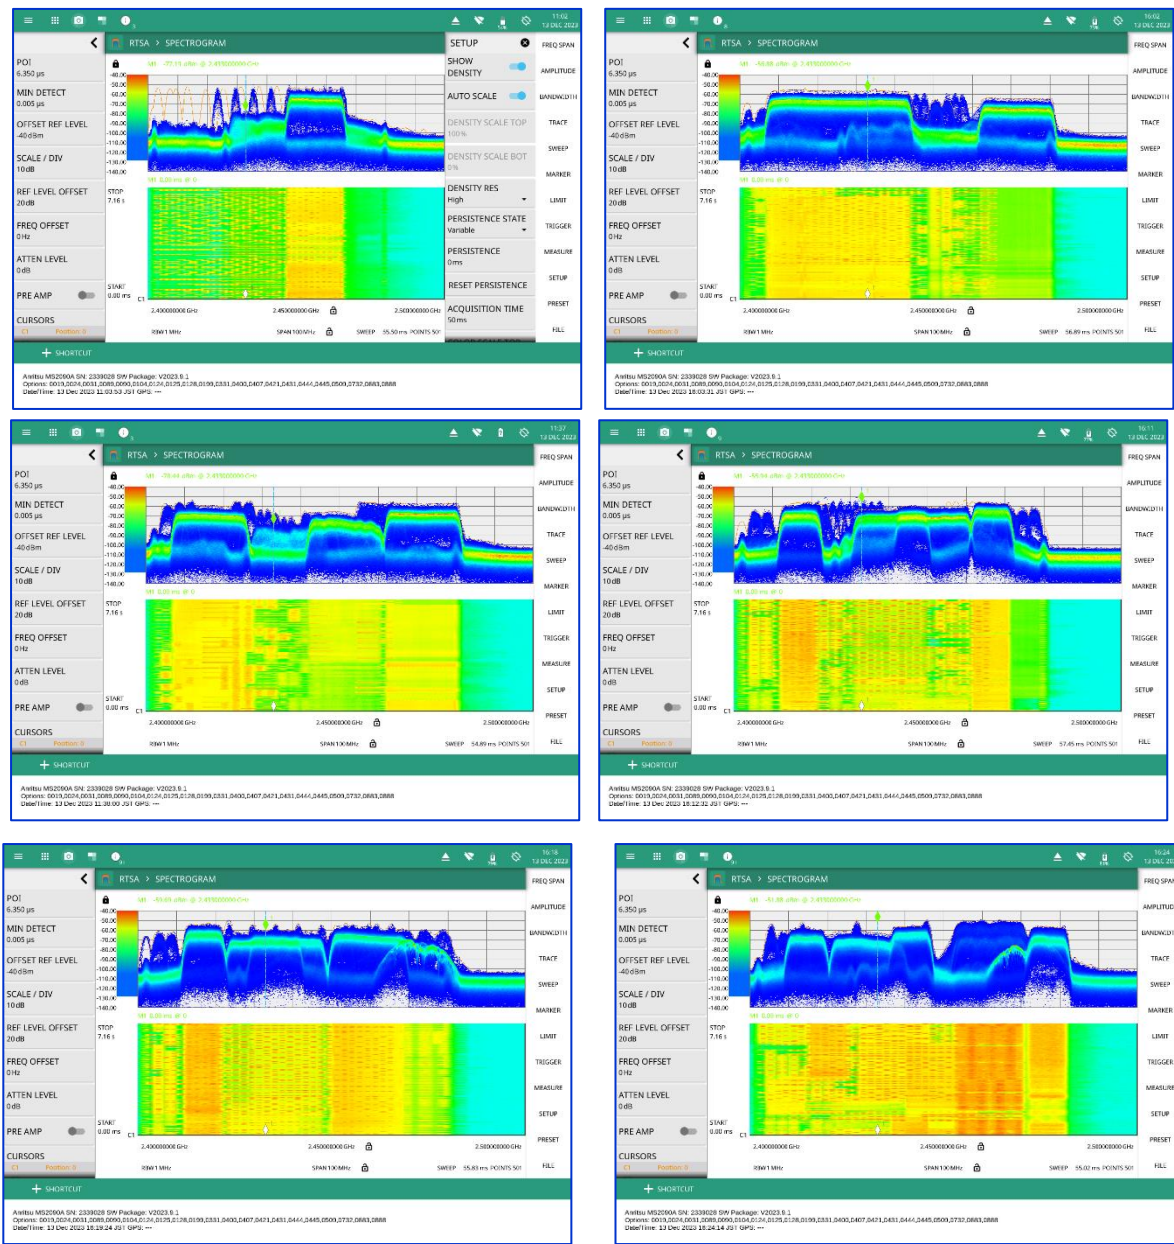
図 81 複数機体の干渉影響調査測定画面（稼働数増加）

ドローン稼働数の増加と共に、2.4GHz帯が占有される割合が多くなっている。

5台目及び6台目では機体とプロポの接続が不安定な状態となる。ドローン相互の電波干渉の影響と思われる。また6台目ではWi-Fi通信が6セット内3セット切断された。Wi-Fiが使用するチャンネルとドローンの電波が干渉し、Wi-Fi端末がキャリアセンスにより、電波の送信を抑制したためと思われる。

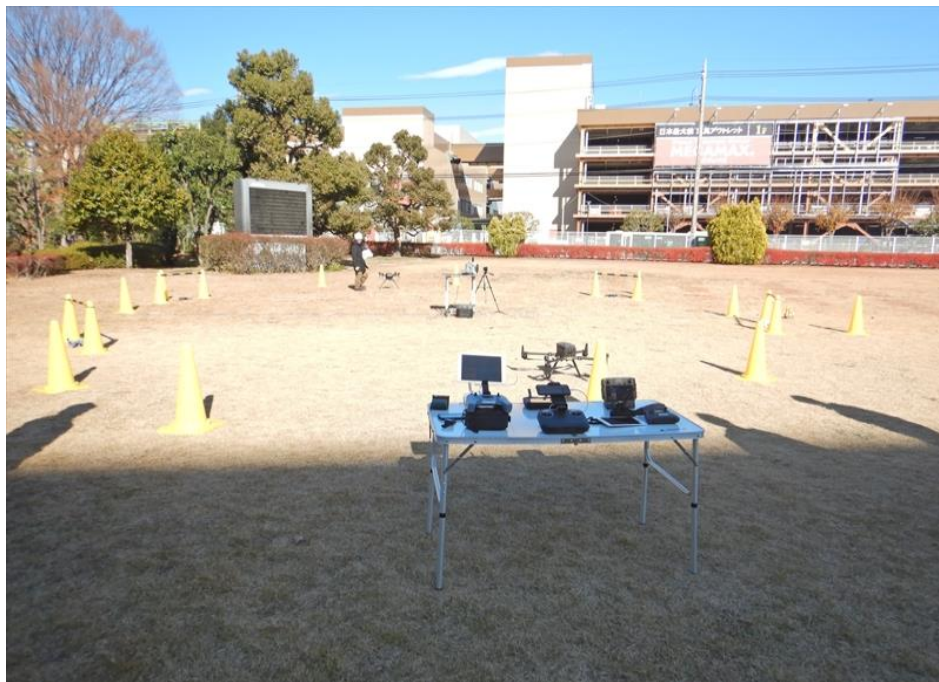
図 86 ドローン円周配置 相互離隔 6m 実施状況

5) 複数の機器同時使用にての電波干渉計測状況について、離隔を 6m、配置を円周で配置した際の、実証イメージを図 85、実施状況については図 86 に示す。干渉調査で取得したデータについては、表 89 に示す。

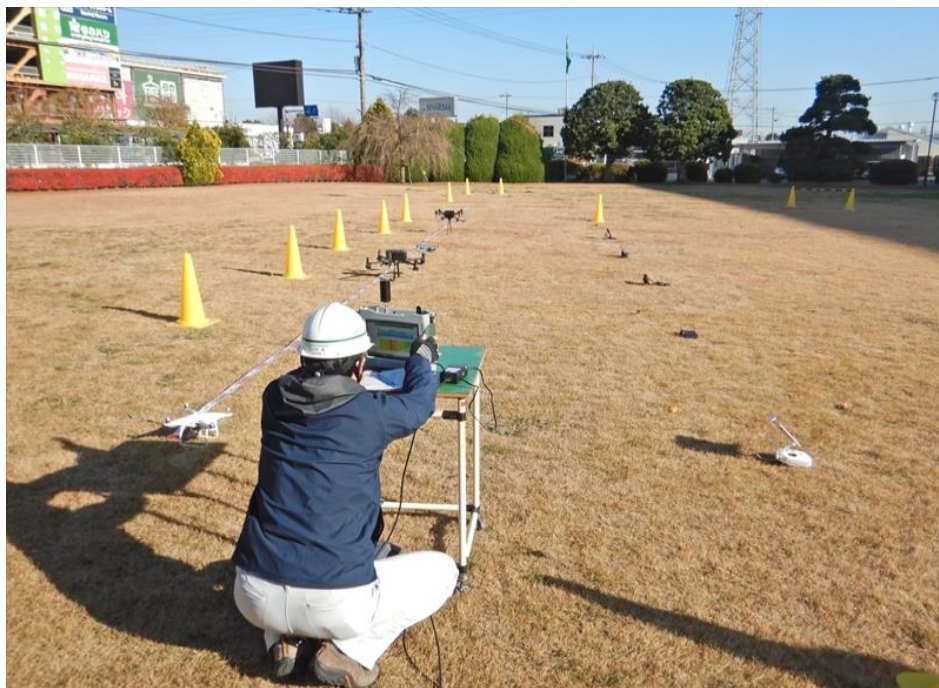
図 90 ドローン直線配置 相互離隔 3m

6) 複数の機器同時使用にての電波干渉計測状況について、離隔を3m、配置を直線方向で配置した際の、実証イメージを図89、実施状況については図90に示す。干渉調査で取得したデータについては、表90に示す。

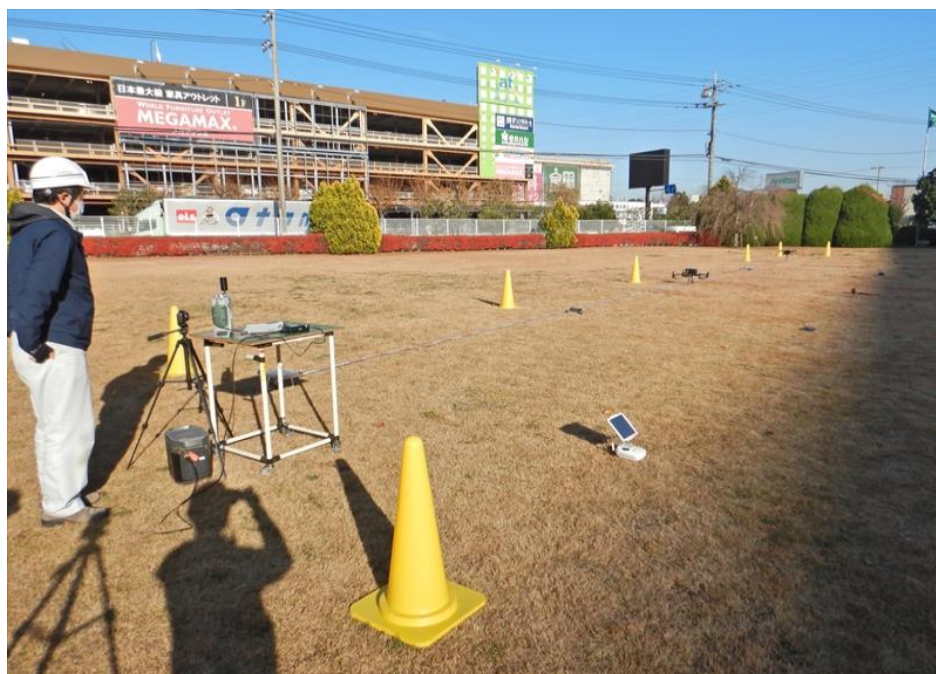
図 94 ドローン直線配置 相互離隔 6m

7) 複数の機器同時使用にての電波干渉計測状況について、離隔を3 m、配置を直線方向で配置した際の、実証イメージを図 93、実施状況については図 94 に示す。干渉調査で取得したデータについては、表 91 に示す。

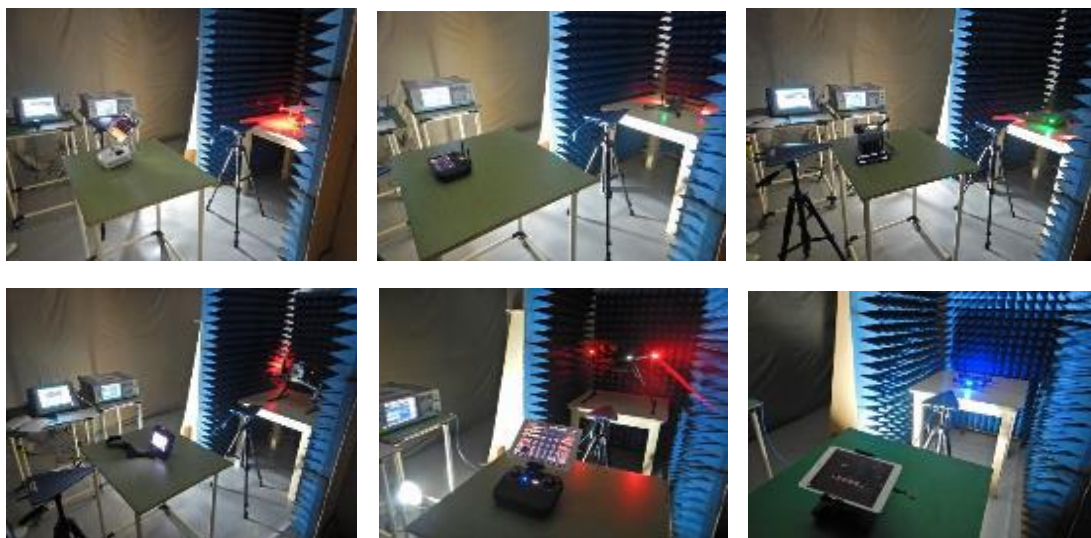
図 97 シールドテント内 与干渉波に対する影響調査 6機種

電波シールドテント内において、意図的に生成した電波（与干渉波）を各機体（1機種毎）に照射し、機体と送信機の接続状態が途絶するかの計測状況を以下に示す。

与干渉波は、Wi-Fi(2.4GHz 帯)のチャンネル CH1~CH14 全域相当（周波数帯占有率の高い状態）及び個別チャンネル相当（CH1、CH6、CH11）、また LTE（FDD方式）で使用される一部の周波数相当を準備した。

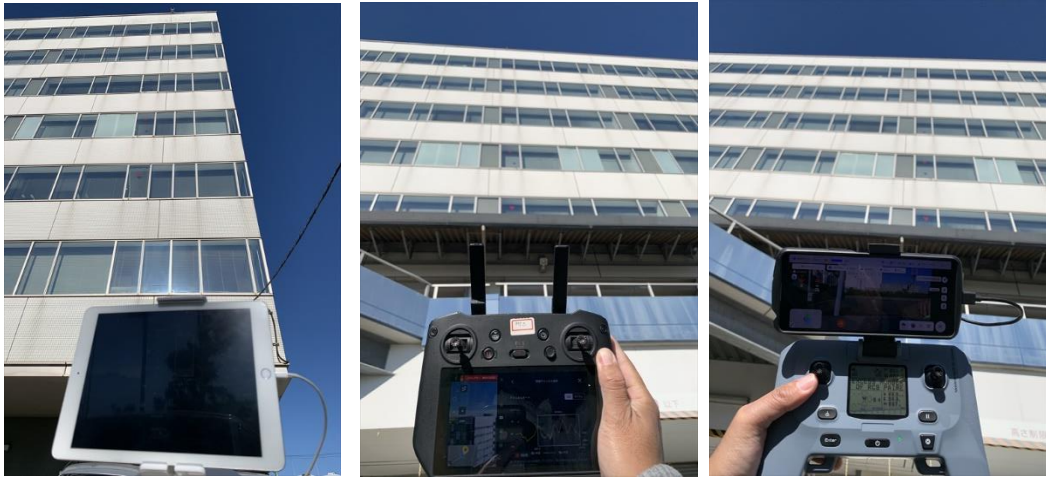
図 100 電波干渉送信機側

ミライト新木場ビル屋上部で、現用携帯基地局（携帯キャリアのアンテナ）との機体に対する干渉について、各機体（1機種毎）電波干渉調査を行った。機体毎に、地上面では送信機にて通信状況の確認、屋上面では機体を配置し、現用のアンテナ近隣で電波干渉が発生するか計測を行った。

計測状況について地上部送信側を図100、屋上部機体側を図101に示す。

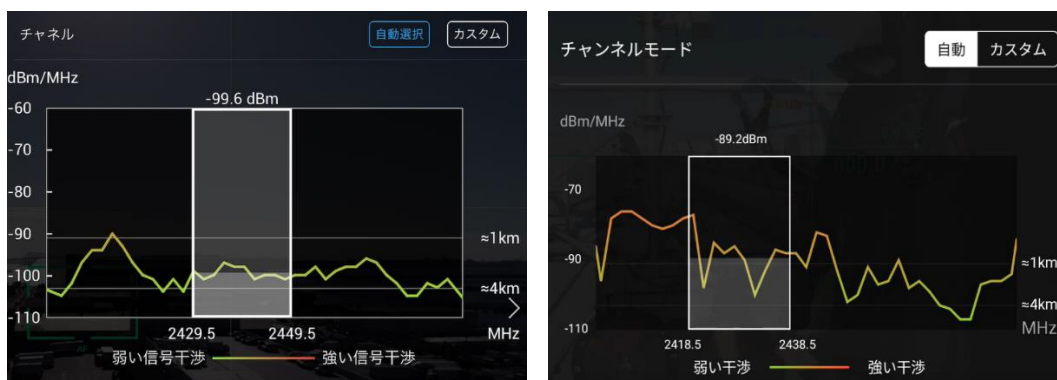
図 102 電波干渉無し機種画面

機体	電波干渉	電波状況
A	無	○
B	無	○
C	無	○
D	無	○
E	有	×遮断
G	有	×遮断

電波干渉を受けなかった機種についての、電波状況を図 102、電波状況の干渉を受け通信が遮断された機種画面キャプチャを図 103 に示す。

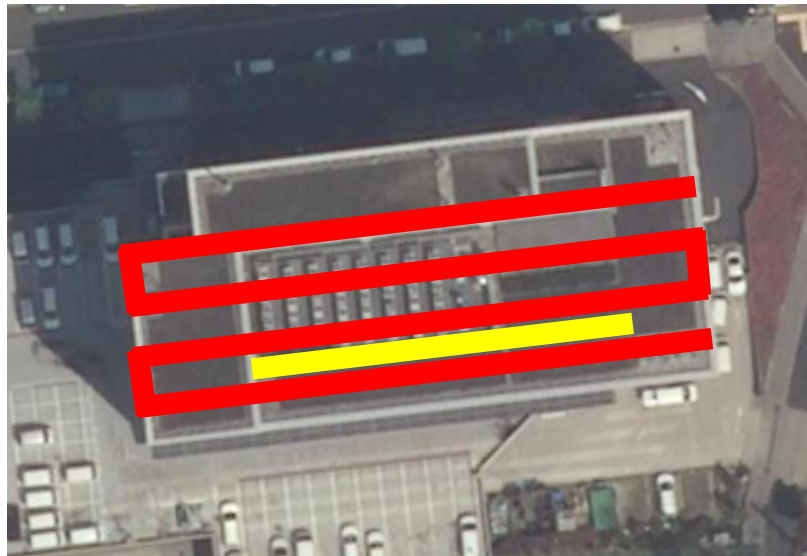
図 108 飛行ルート図(赤：カメラ角度-90 度、黄：カメラ角度-45 度)

手動操作でのフライト情報については表 99 に、飛行ルートは図 108 に、作業実施状況については図 109 に示す。

操作	マニュアルモード
高度	43.58m
速度	1.96m/S
照射モード	3 リターン
カメラ角度	-90°、-45°
点群密度	16 ポイント/㎡
グラウンドビーム径	217mm*21mm
パルスレート	240kHz
スキャンレート	720kHz

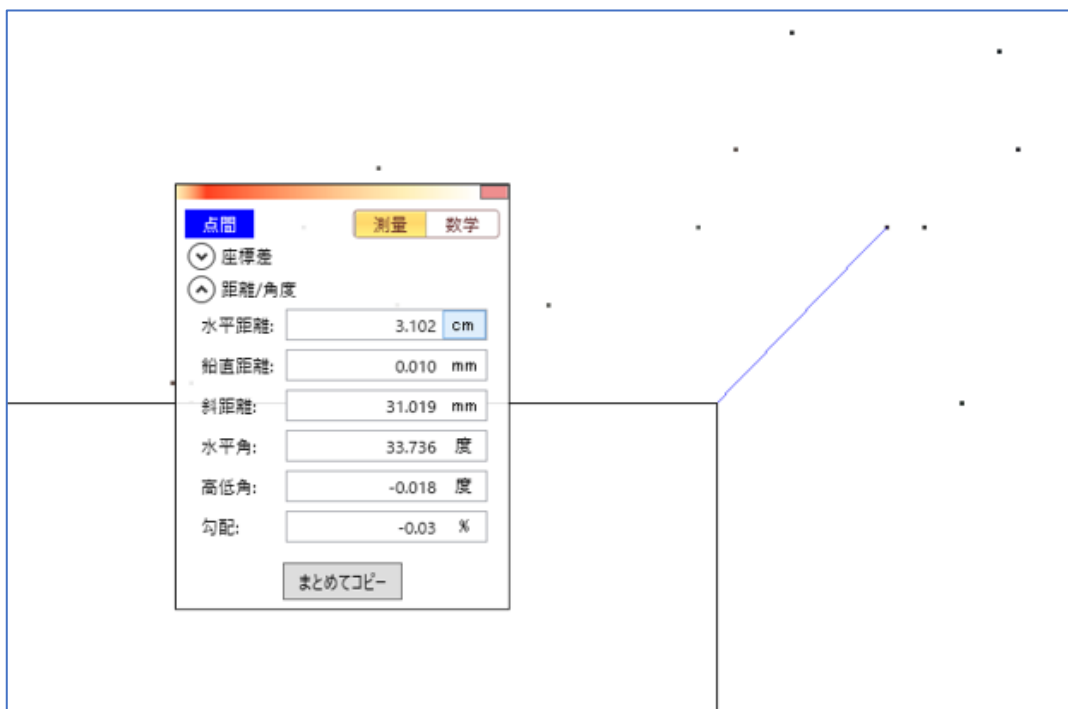
図 116 ①の 3D データの角と最も近い点との距離を計測した図

3D データと現地点群の状況を拡大したものを、図 115～図 124 に示す。

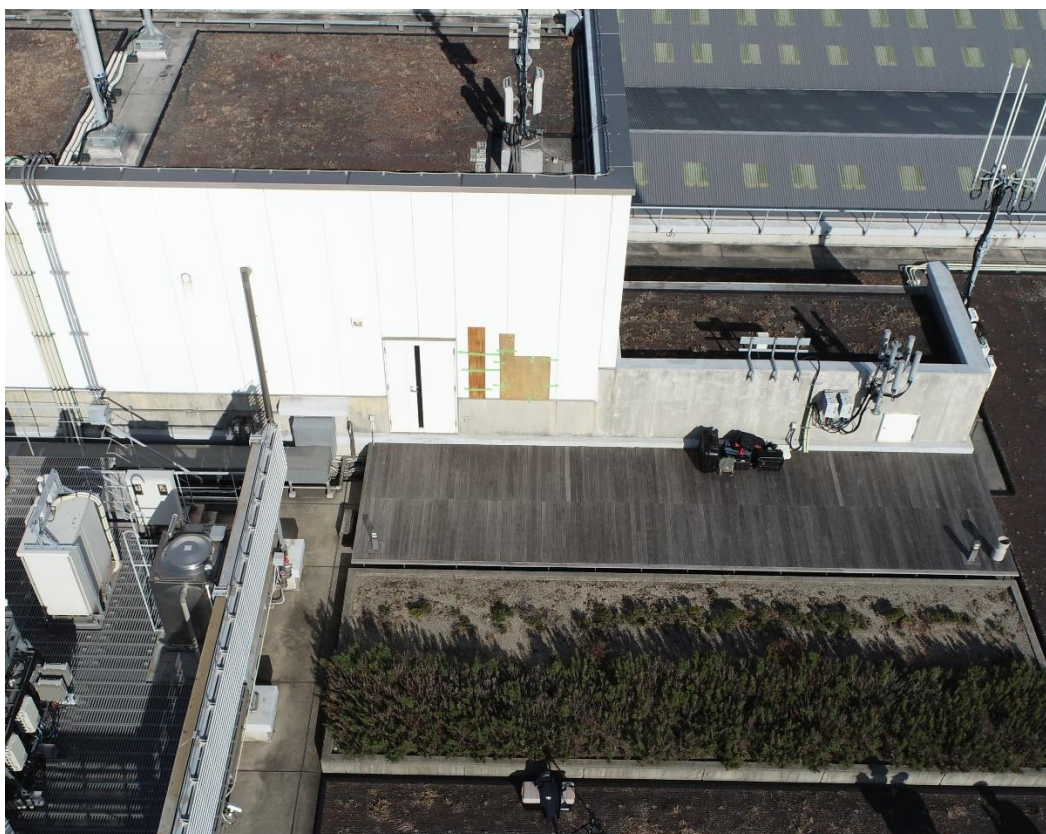
図 125 壁面に板材を張りつけた状態(左：コンパネ 12 mm、右：ベニヤ板：5 mm)

変状のコンパネ等の設置状況については、図 125 に示す。

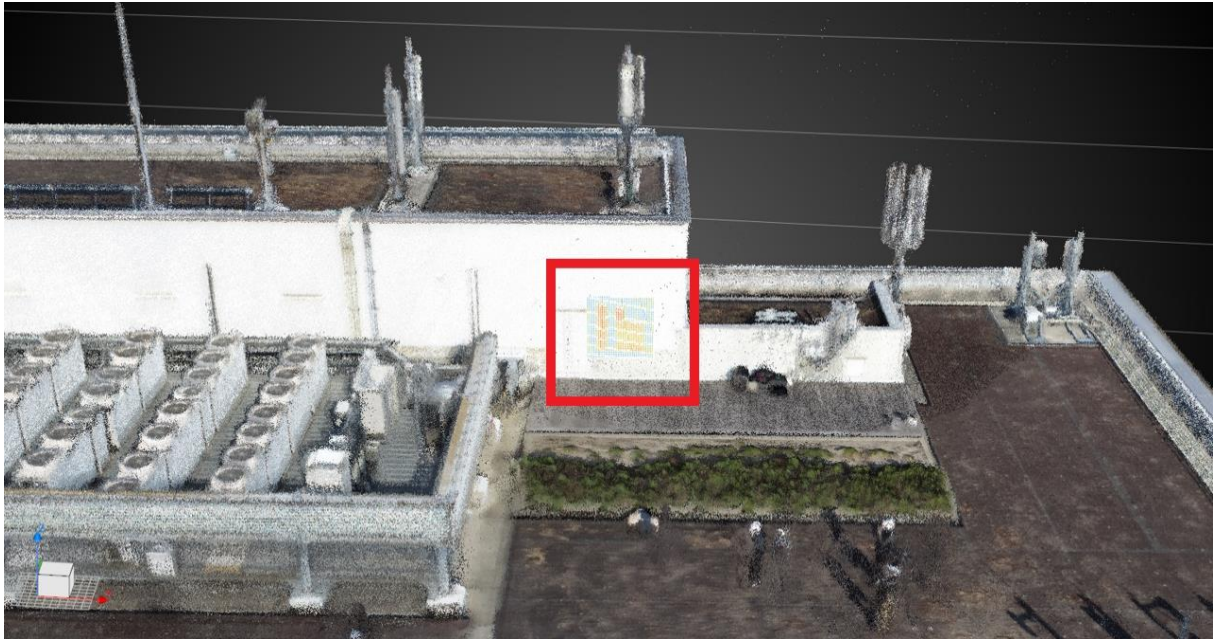
図 134 凹凸計測機能で解析を行った位置図

TREND-POINT の凹凸計測機能で解析を行った。この機能は点群の凹凸を検出し可視化する機能となり、板材が検出できるのか実証を行った。検出を行ったのは土量計算の時と同様に板材を貼り付けた位置に絞って解析を行った。解析を行った位置図については図 134、解析結果については図 135～図 136 に示す。

TREND-POINT の凹凸計測機能で厚さ数 mm～12mm 程度の変状を検出できる可能性を検証した。建物の点検において、3D データを活用する利点としては、図 135 の均一な壁面であった場合に目視で検出できない凹凸や、図 150 の位置関係把握が PC 画面、アプリケーション上でできることにあると考える。また、損傷個所の修繕や建替えをした際に、元の状態との比較も容易に可能となる。

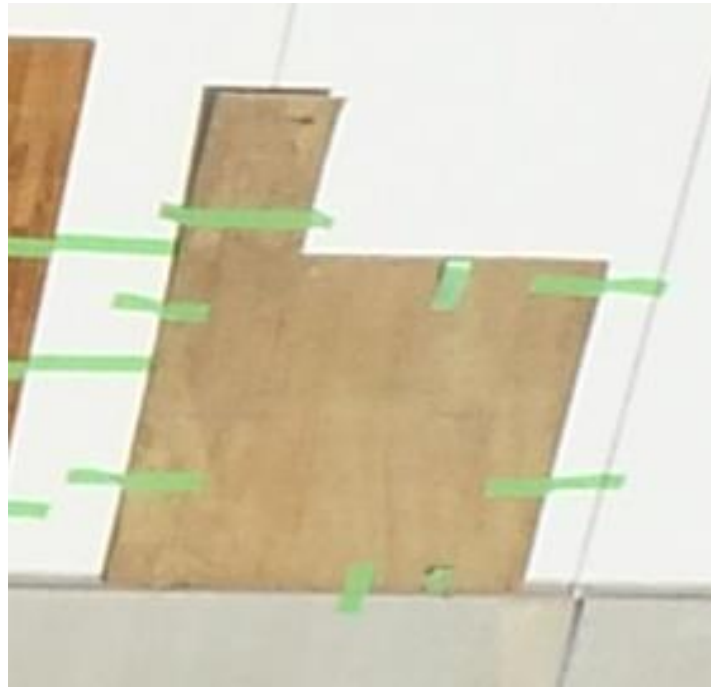
図 137 ベニヤ板の設置状況

上記の方法では、コンパネの形状、厚みを色合いにて検出することが出来た。水色のタイルを基準(±0)として左側のコンパネが約 16 mm～23 mm、右側のベニヤ板が約 8 mm～16 mm として検出された。板を壁に貼り付ける際に養生テープを使用したか、右側のベニヤ板の上と下の部分が少し浮いてしまった（図 137 参照）。その部分の浮き上がりも、凹凸計測機能で見るとタイルが赤とオレンジになっており、浮きが大きいのが分かる。実証結果から、災害等の外圧等による壁のふくらみや変状について、点群データから検出ができる可能性があると考えられる。

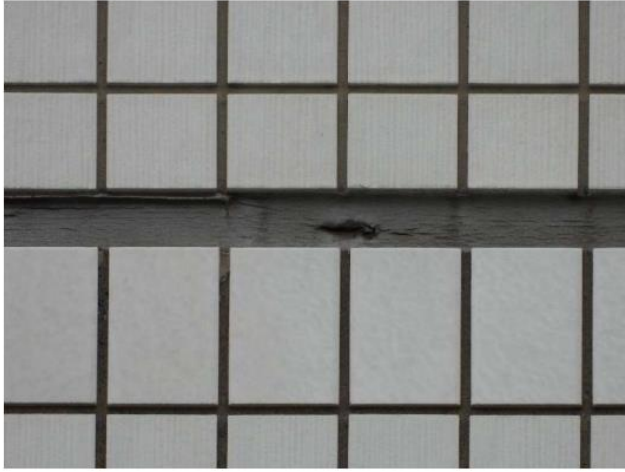
図 142 特定建築物調査員の発見した破損・損傷箇所②

部位	番号	調査項目	調査結果
		12	西面外壁

特記事項	
		シーリング劣化

シーリング劣化が下図の 3D データから多少確認できるが、3D データのみで判断は困難といえる。

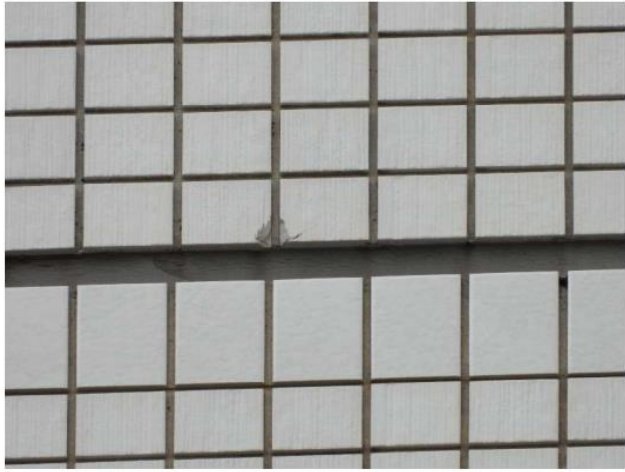
図 144 特定建築物調査員の発見した破損・損傷箇所③

部位	番号	調査項目	調査結果
		16	西面外壁

特記事項	
		タイル破損

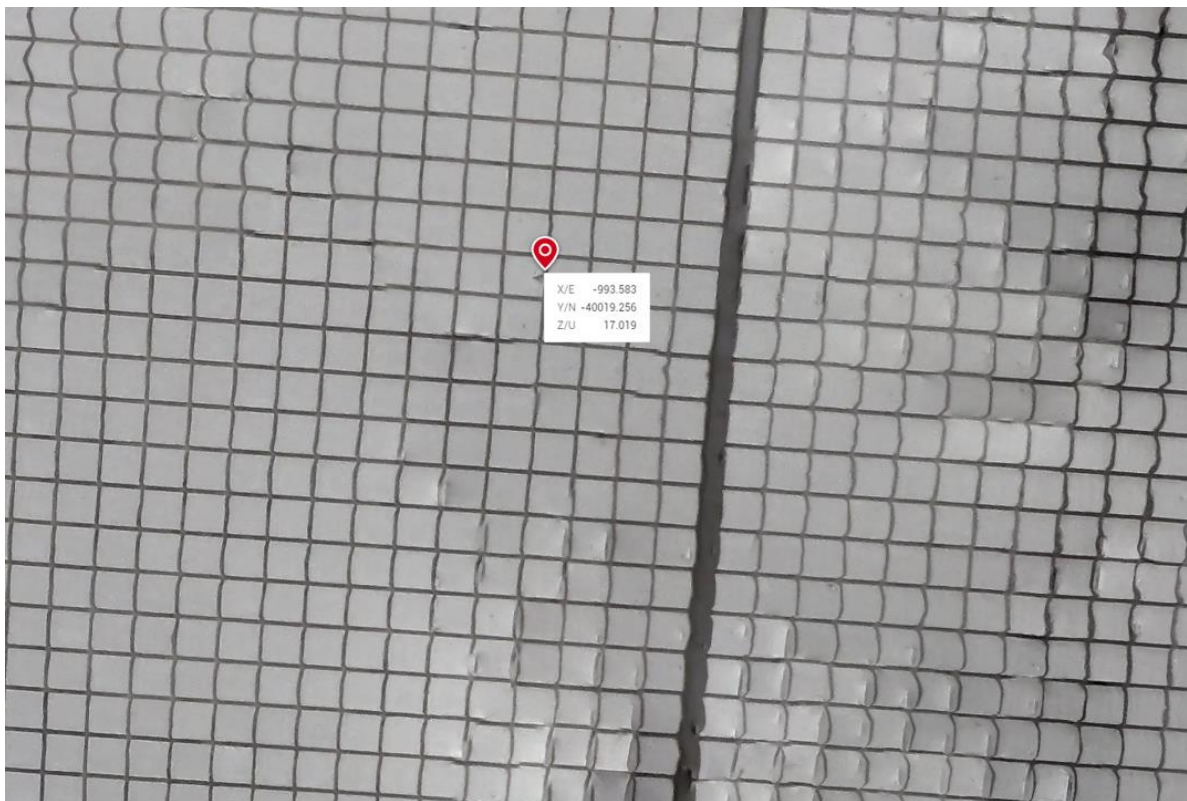
図 150 損傷個所の位置情報

なお、3D データから外壁の損傷を検出するメリットとしては、損傷個所の位置情報を取得することが出来るため修繕した後に比較が容易にできる事にあると考える。損傷個所の位置情報については、以下に示す。

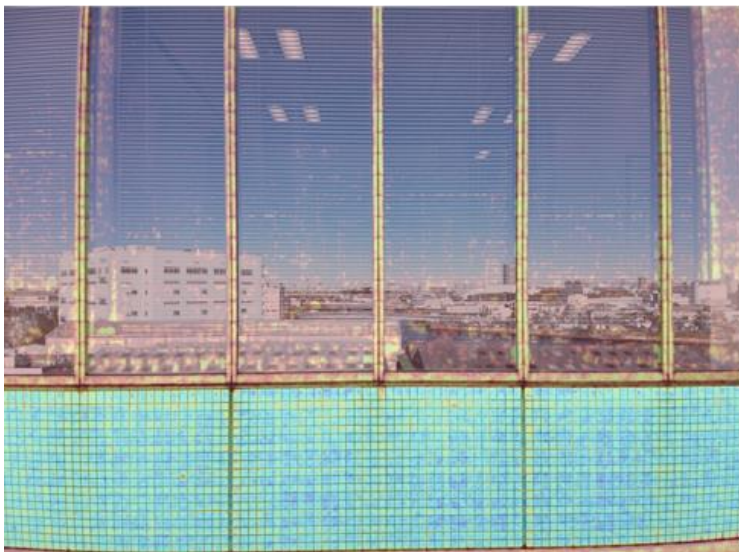
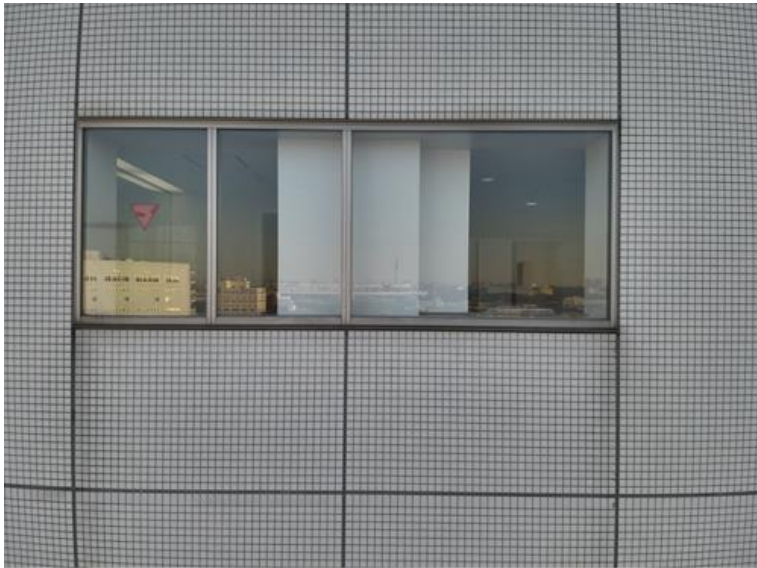
図 172 解析結果サンプル（北面 1）

スクリーニング
処理後
撮影データ

オーバーレイ
画像
