テクノロジーマップの整備に向けた調査研究
(アナログ規制の見直しに向けた技術実証等) における技術実証

技術実証報告書

ドローン、3D 点群データ等を活用した構造物等の検査の実証

株式会社ミラテクドローン

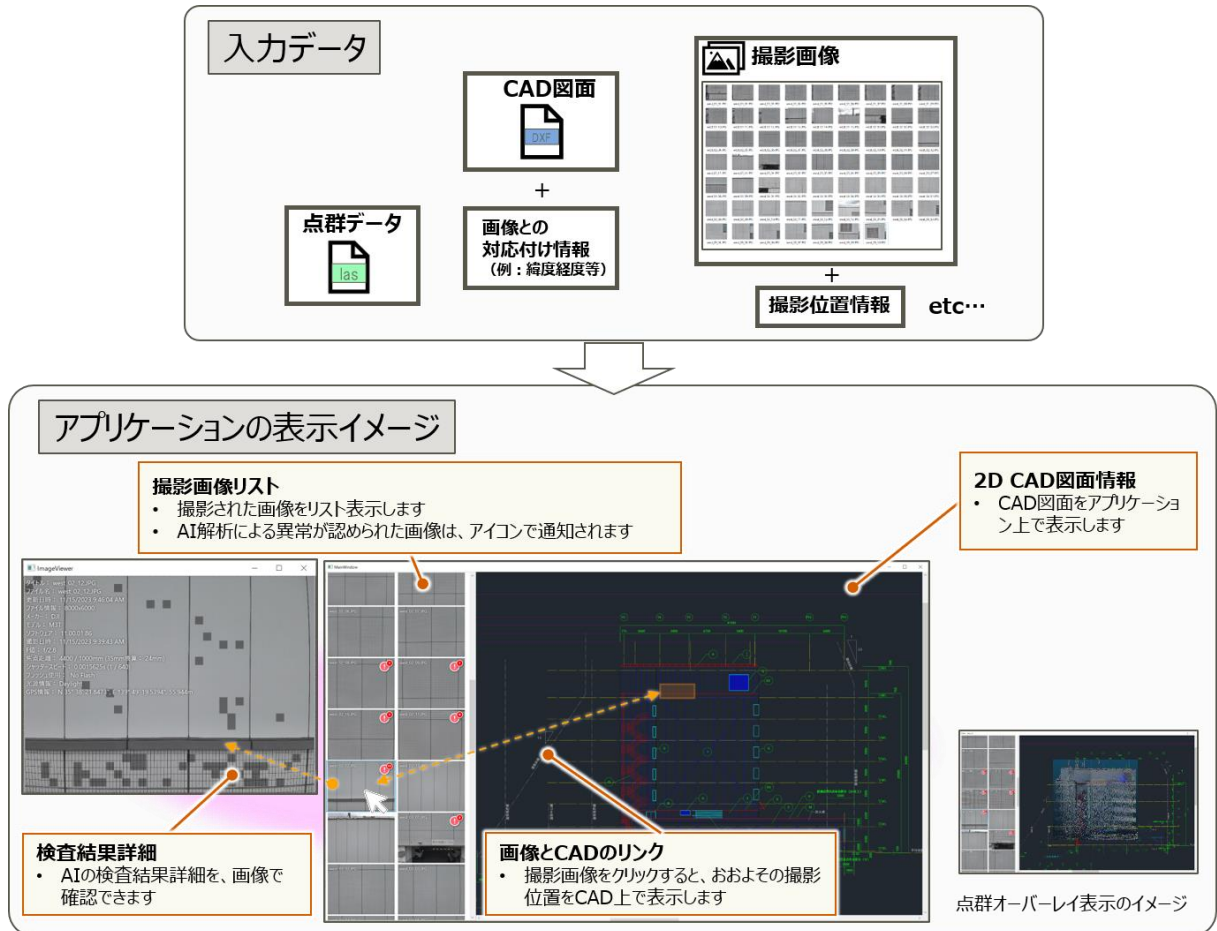
図 177 ビューワーアプリケーションの概略説明図

撮影位置情報を付加された撮影画像、撮影対象となる建築物の 2D CAD データ、その CAD データと画像との対応付け情報（緯度経度情報等）を入力情報とし、図面と撮影画像が 2 層（詳細と部分統合）で対応づけされ、それぞれマウスクリックで対応しているものに表示切替できるビューワーアプリケーションである。概略を以下に示す。

このビューワーは点群データを CAD データと対応づけることも可能である。また、帳票作成への拡張にも対応可能である。

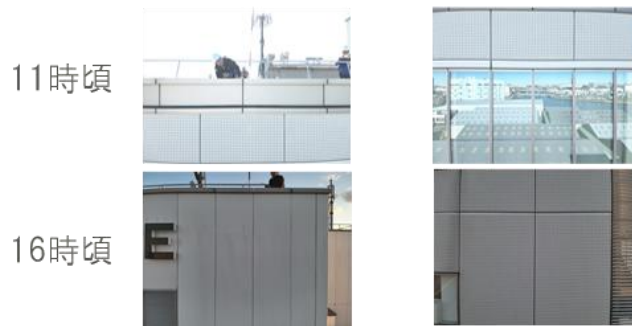
図 181 撮影時刻の異なる画像の例(北面)

AI 解析に適さない面の 1 つである北面の特徴は、図 181 に示すように、明るい画像と暗い画像が混じっていた点である。北面は午前から夕方にかけて長時間の撮影であったため、午前 11 時頃の明るい環境で撮影された画像データと、16 時頃の暗い環境で撮影された画像データが混在している。すべての面の中で、画像データ内の明るさの違いが最も顕著に表れていた面であり、学習データの追加の過程で結果が安定しなかった理由の 1 つであると考えている。

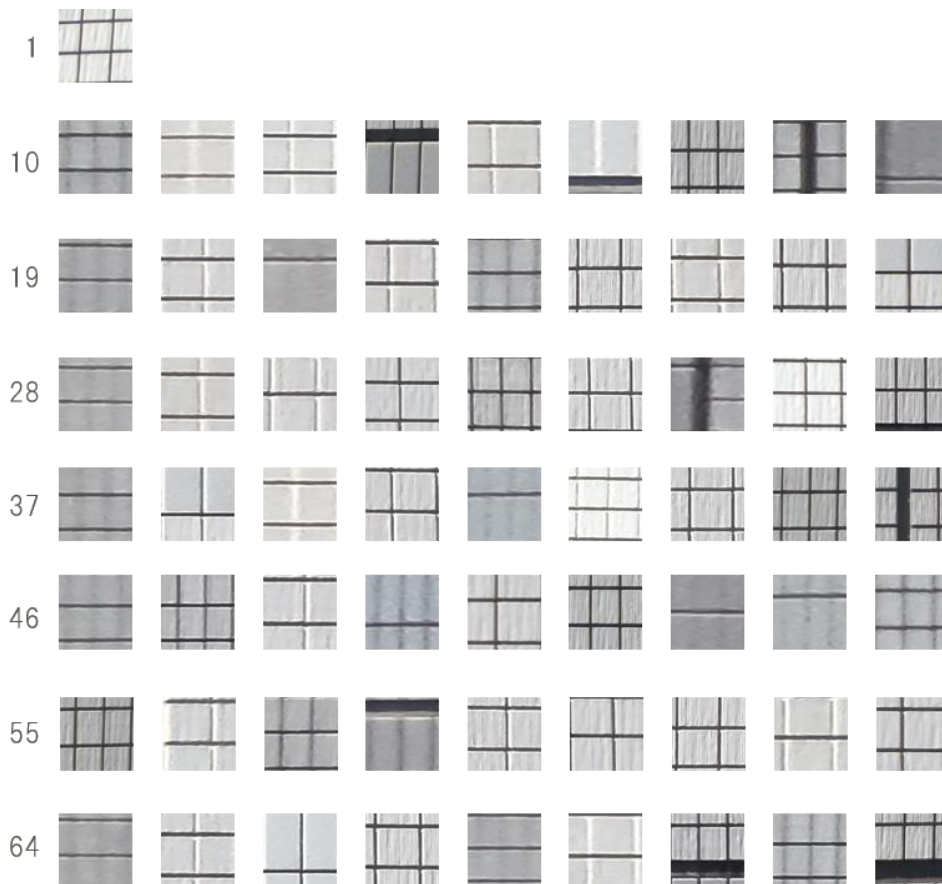
図 197 学習データ一覧（傾き撮影）

- “2.1.5(2)c)“学習”~ “2.1.5(2)e)“学習データの追加”までを 8 回繰り返し得られた学習データを示す。同時に追加された学習データは同じ行に記しており、追加時に異常スコアの低かった順に左側から並べている。
- 元画像とオーバーレイ画像
解析結果のサンプルとして、元画像とそれを基に作成したオーバーレイ画像を示す。

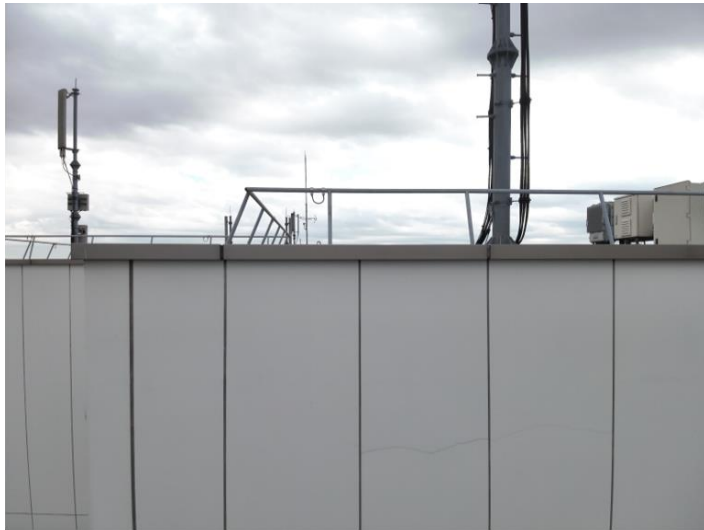
図 205 学習データ一覧 (セメント面とタイル面)

セメント面
のみ学習

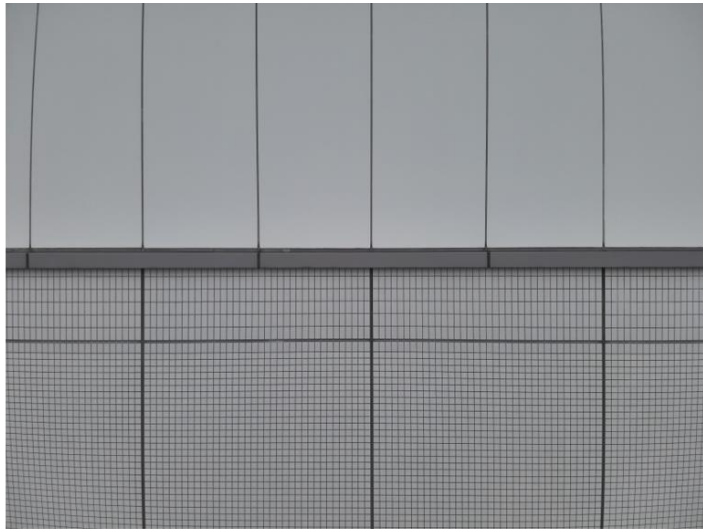
図 206 解析結果サンプル（西面 セメント面）

セメント面
のみ学習

スクリーニング率は低いものの、解析結果ヒストグラムからは正常データと異常データの分離状況が確認でき、解析結果サンプルからも正常なセメント面が青く、特定異常箇所であるひび割れが赤く強調されていることが確認できるため、本実施項目で扱ったようなセメント面への AI 解析の適用は可能である。
