テクノロジーマップの整備に向けた調査研究
(アナログ規制の見直しに向けた技術実証等) における技術実証

技術実証報告書

ドローン、3D 点群データ等を活用した構造物等の検査の実証

株式会社 NTT データ

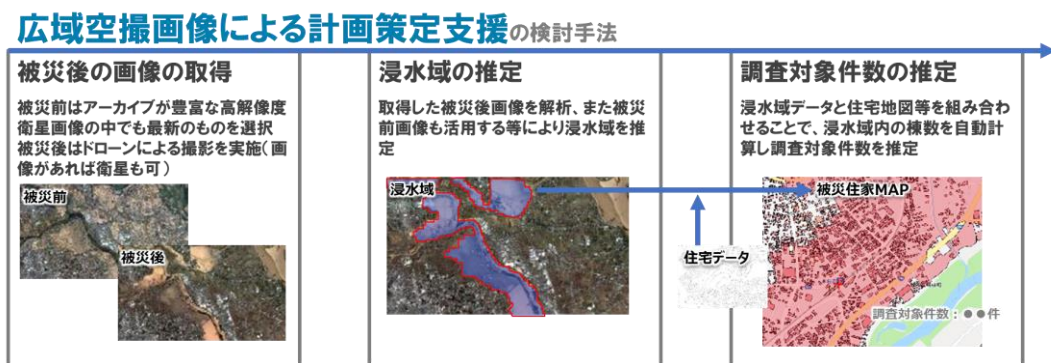
図 4 実証内容（実証項目①）

浸水範囲を把握するため、広域の空撮画像をAI解析により浸水範囲の抽出を行う（浸水範囲特定）。また、被災調査家屋数の算出のため、上記の抽出作業によって特定した浸水範囲と住宅地図を組み合わせ、浸水した住宅数の自動算出を行う（住宅数概算）。有効性の評価としては、自治体発表の被害状況等を参考値として精度の評価を行うと共に、本手法に必要な調査期間等を整理したうえで、自治体職員に実際の業務フロー、過去対応の実態および精度・時間軸に対する実務者見解をヒアリングし、判断する。具体的な実証の手順を以下（ア）～（工）に示す。

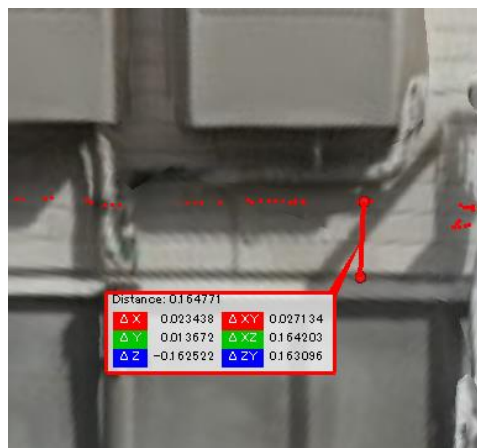
図 9 浸水深算出 (手法①)

作成した 3D モデル上で再現された、浸水深の算出根拠となる家屋に付着した浸水痕と家屋の床面を特定し、3D モデル上にて浸水痕の高さ(浸水高)と床面の高さの差分を浸水深として算出する。

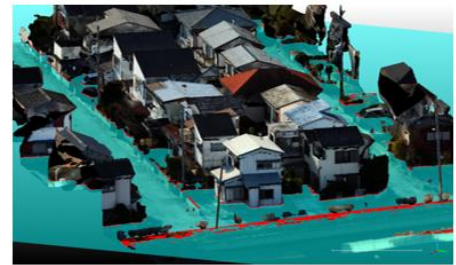
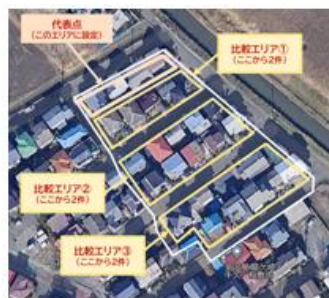
図 10 作業工程及び計算方法

本手法は、まず実測済みの浸水高から隣接する家屋での 3D モデル上に仮想的な浸水面を再現し、仮想浸水面と測定対象家屋の交点(両者の面がモデル上で交差している点)を仮想浸水線として浸水高を算出する。

続いて、仮想浸水線の座標(高さ)と、建物モデル上で特定した床上想定箇所(窓や掃き出し口など)の座標(高さ)の差分を仮想「浸水深」として算出するものである。具体的な作業内容は以下の通りである。なお、算出にあたっては、浸水高の実績値が必要であるため、本実証への協力が得られた茨城県取手市から過去の水害における実績値の提供を受けた。

・④：具体的には、②で再現した C の高さと同等の浸水面と、③で抜粋した各家屋の交点の Z 座標を各家屋における仮想浸水部分 D とした後に、各家屋における想定床上位置 E を 3D モデル上で確認し決定、D と E の差から、各家屋の想定浸水高 F を算出する。その後、各家屋における取手市調査結果と比較することで、精度誤差を算出する。

①実測値より代表点の浸水深を決定

②代表点座標CのZ座標と同値の浸水面を再現し、各家屋と浸水面の交点として浸水線(赤線)を投影

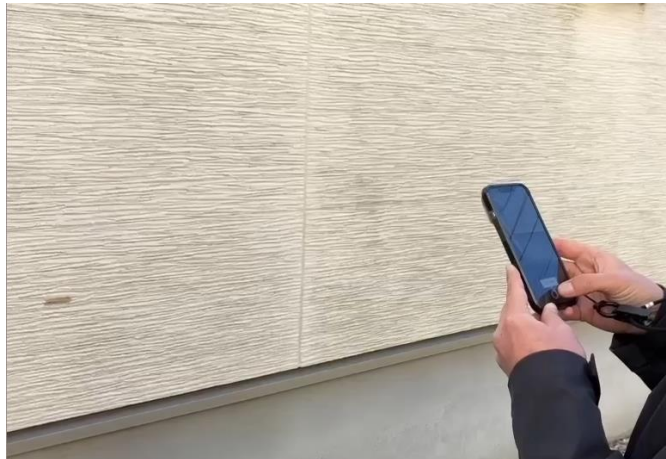
図 13 家のスキャン撮影

- スマートフォンのカメラ及び LiDAR スキャナを活用した 3次元計測アプリにて対象家屋を撮影する。アプリを起動し浸水痕と地面が映るように家屋を1周スキャンする。
- スマートフォンアプリ内で撮影画像及び3次元点群情報から3Dモデルを作成する。
- 3Dモデル上に再現された浸水痕と家屋の底面の2点間の距離を3次元計測アプリの距離計測機能を用いて計測することで浸水深を算出する。

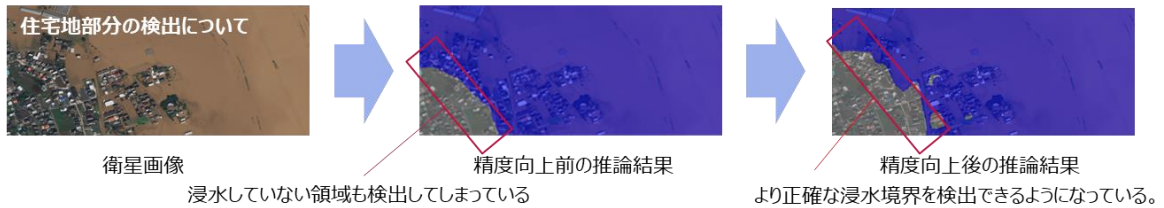
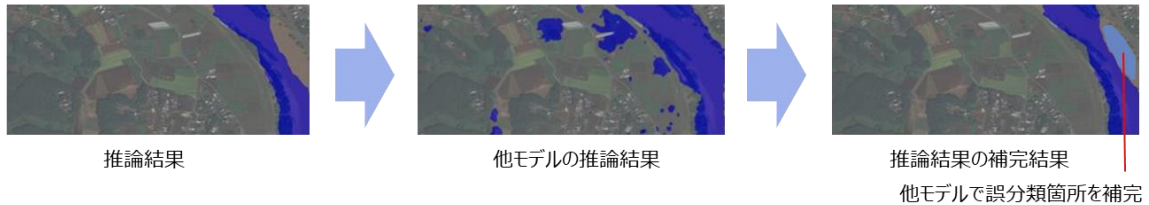
図 23 補正結果

学習データ内に河川水が住宅地に著しく接近しているものが少ないことが原因として考えられ、衛星画像上に存在する河川や海等の水の色をベースに、市街地に疑似的河川等を再現するなど、河川×住宅に係る学習データを作成して補正対応を実施した。また、他モデルの使用した推論結果を組み合わせることで、補完を行った。補正結果について、図 23 に示す。

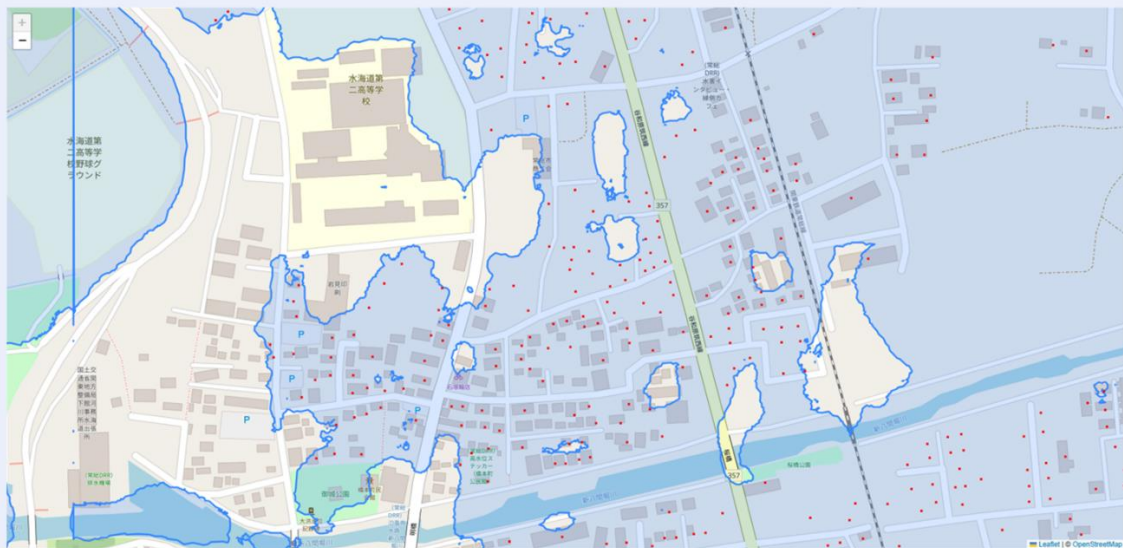
図 31 被害対象件数の推定結果（H27 関東東北豪雨（鬼怒川））

浸水域のAI推論結果と住宅ポイントデータをGIS上で重畳し、調査対象件数の算出を行った。

浸水域AI推論結果が詳細に作成されているため、範囲内住宅・外住宅が詳細に判断可能となっている。

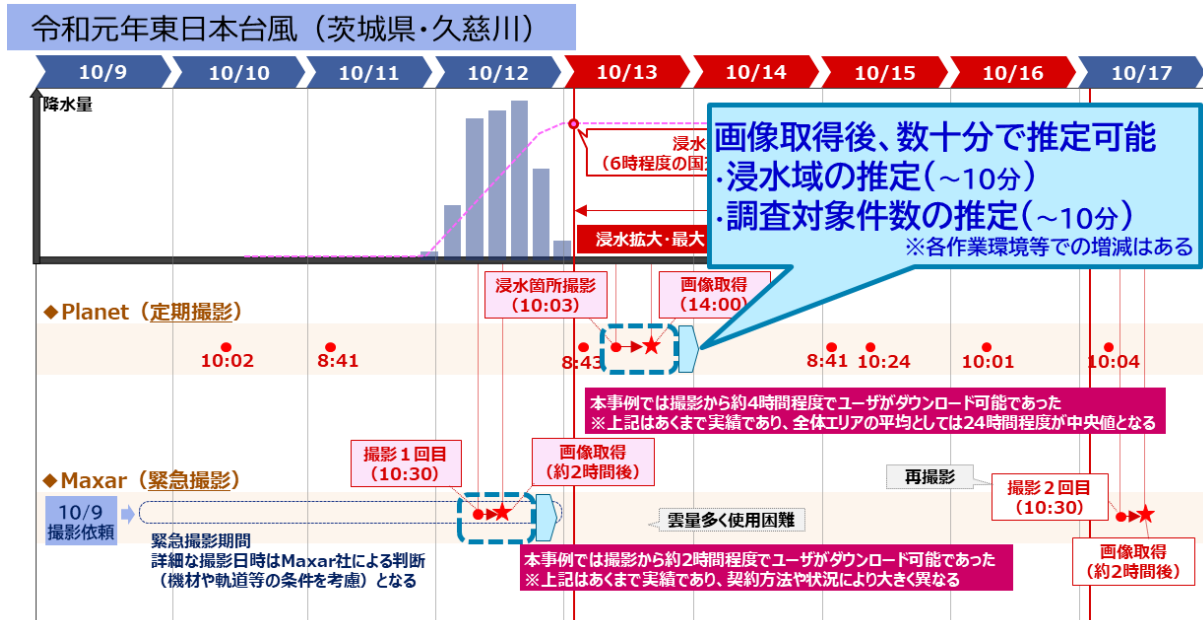
図 33 実際の災害時のタイムライン（R1 東日本台風）

実際の災害時のタイムラインを整理した図 33 に示す通り、適切な衛星画像を取得したのち、浸水域推定・調査対象件数推定は数十分といった短時間のうちに結果が得られており、現行業務への活用可能性が十分に示されたと判断できる。

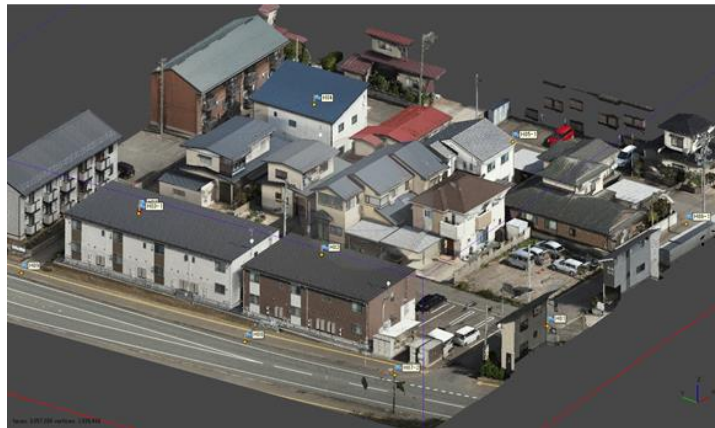
図 38 3Dモデル① (ドローン)

前項で取得した画像群から、1472枚を抜粋した上で図38の通り3Dモデルを作成し、(A)モデルに係る標定点との誤差計測による精度比較及び(B)3Dモデル内における特定間距離の実測との相対的な比較を行った。(A)の比較を行うにあたっては、①：標定点測量の結果を使用せずにドローン側の機材構成で位置情報を補正する、いわゆるRTKドローンの使用による成果(以下、RTKモデルという)と②：標定点を用いた解析結果による成果(以下、標定点モデルという)の2パターンにおいて検証を行った。この方法を用いることで、特に時間を要する測量工程の有無による精度誤差を検討することができる。

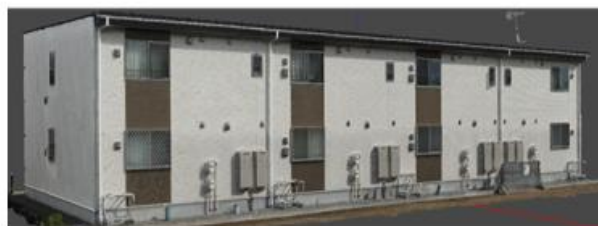
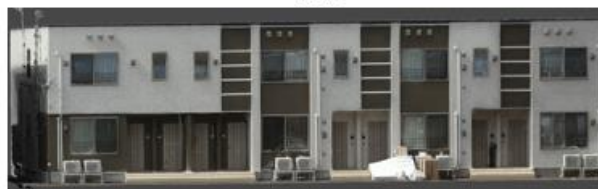
図 39 3Dモデル② (ドローン)

作成した3Dモデルを図38、図39、図40、標定点位置における誤差比較結果を図41、特定間距離の比較結果を図42に示す。

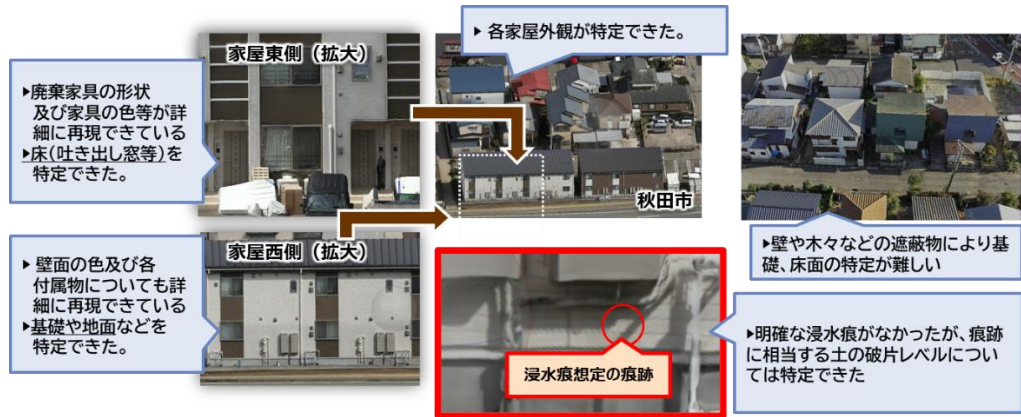
図 43 3D モデルにおける「外観」「基礎」「地面」「床面」の特定

浸水深の推定にあたり、3D モデル上で測定を行うが、測定にあたっては「外観」「基礎」「地面」「床面」の特定が必要となるため、まずは再現モデルからの特定が可能か確認を行った。確認結果は以下図 43 の通りである。

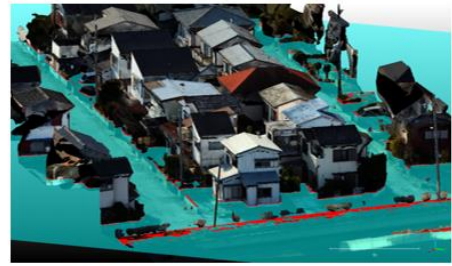
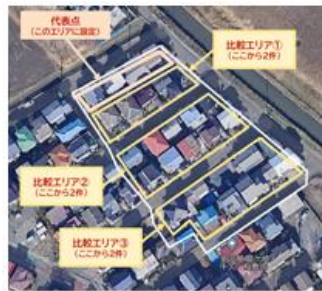
図 45 (再掲) 作業工程及び計算方法

実施した作業工程については再掲となるが図 45 の通りである。また、実施結果については図 46 の通りである。

①実測値より代表点の浸水深を決定

②代表点座標CのZ座標と同値の浸水面を再現し、各家屋と浸水面の交点として浸水線(赤線)を投影

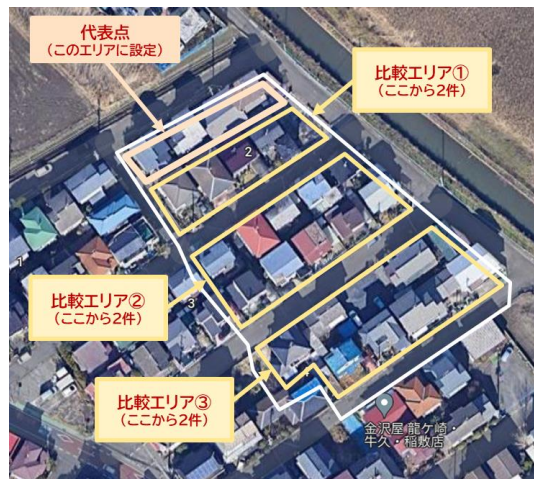
ドローン現地実証を行った取手市の同地域において、ある 1 軒の浸水深が判明している場合に、国土地理院の標高データを用いることで他の住家の浸水深が推定できるか、以下に示す手法にて浸水深の推定を行った。

実施した作業工程及び実施結果については図 48 の通りである。

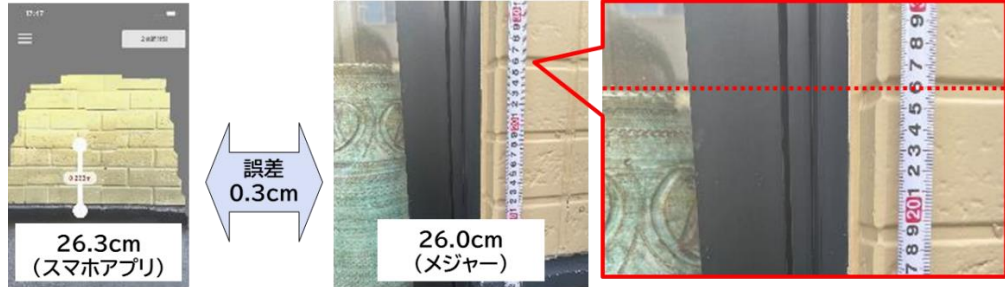
図 49 実施結果

秋田市の被災家屋の浸水痕からメジャー計測及びスマートフォンアプリ計測を実施し浸水深を計測し比較を行った。

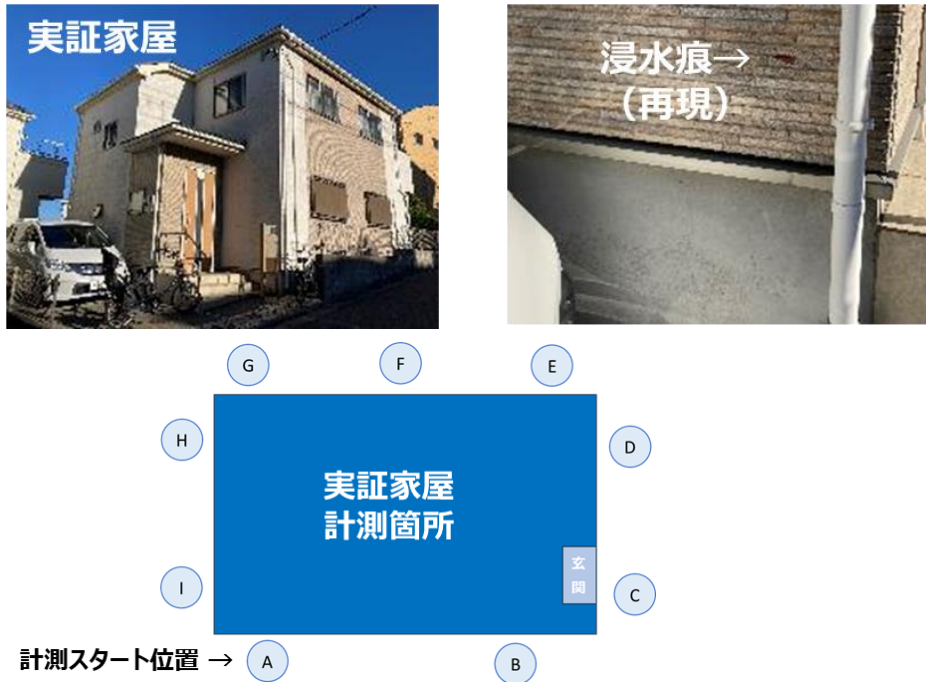
また秋田市では家屋を1周する時間を計測できなかったため、追加実証として、実証用家屋に9か所の浸水痕をマスキングテープで再現し、メジャー計測とスマートフォンアプリ計測を行い、時間の比較を行った。

スマートフォンアプリ計測については、①家屋を一周し、一度に家屋の外観をスキャンした後に一番高い点を計測する場合と②家屋の4面について1面ずつスキャンし各面の一番高い点を計測する場合の2パターンで実施した。精度についてもメジャー計測値を正解とし、スマートフォンアプリ計測値との誤差を算出した。

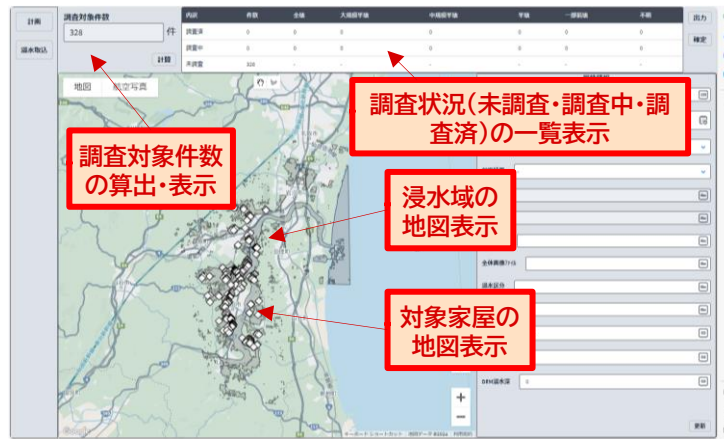
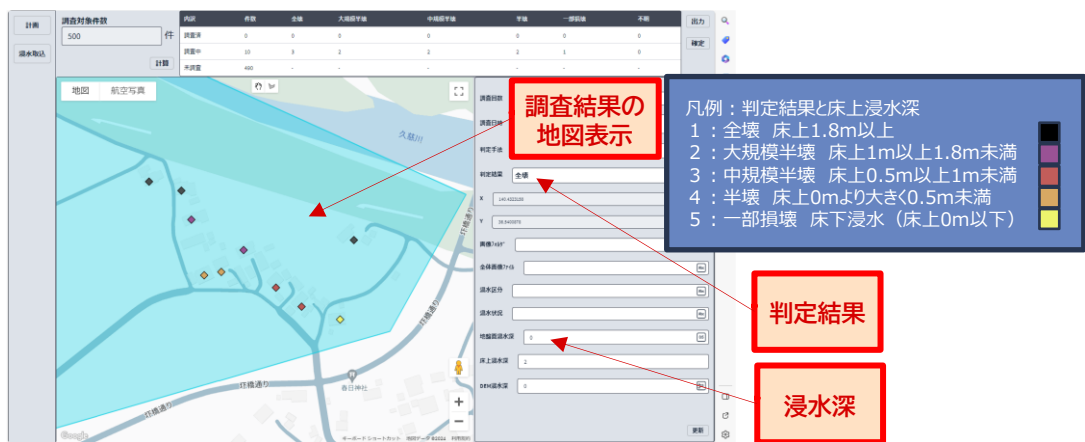
図 52 情報連携基盤サービス上への調査データの取り込み・表示

情報連携基盤サービス（デモ環境）上に調査データの取り込み、調査計画策定及び被害認定調査に必要な情報の表示を行った結果を図 52 に示す。
