テクノロジーマップの整備に向けた調査研究
(アナログ規制の見直しに向けた技術実証等) における技術実証

技術実証報告書

ドローン、3D 点群データ等を活用した構造物等の検査の実証

イームズロボティクス株式会社

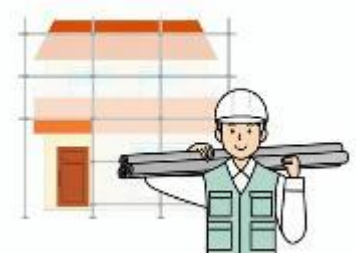
左写真にあるように土堤は数 m の高さがあり、土堤上部の検査を行うために人が土堤防を上ることは高さもあり危険を伴う。足場を組んで検査を行う場合、時間とコストがかかる（右図）。

- ・ 図 1 実証実験で使用した土堤の写真（左）と足場のイメージ図（右）

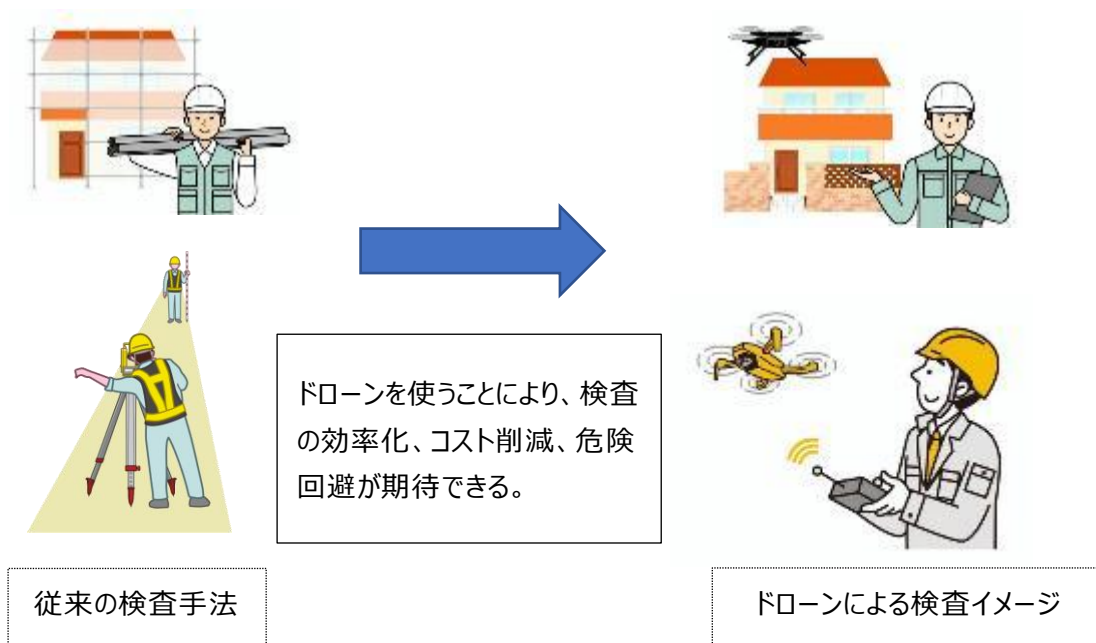
図 3 測量、検査などを人が行う場合とドローンで行う場合のイメージ図

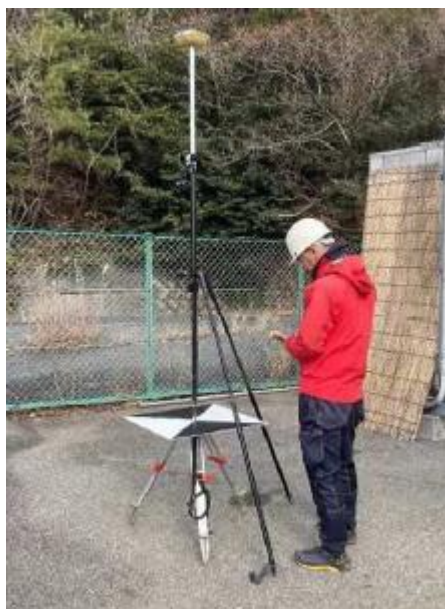
図 4 滞空標識の設置と測量状況

火薬類製造施設・火薬庫等が集積するエリアの外周から比較的高い高度でドローンを飛行させ、搭載した LiDAR（レーザーの光を対象に照射して、その反射する光によって対象物までの距離や対象物の形等を計測する技術）スキャナにより取得した点群（XYZ の 3 次元の座標情報を保持した点の集まり）データを基に、3D モデルを作成し、3 次元データを活用して土堤の現況寸法を確認した。収集した点群データの処理には専用のソフトウェアを使用し、各点群の座標情報の補正を行った（図 4 のとおり、補正の諸元として飛行前に実際の火薬庫

等で対空標識¹を設置し、あらかじめ標識設置地点を測量することで補正の材料とした。)

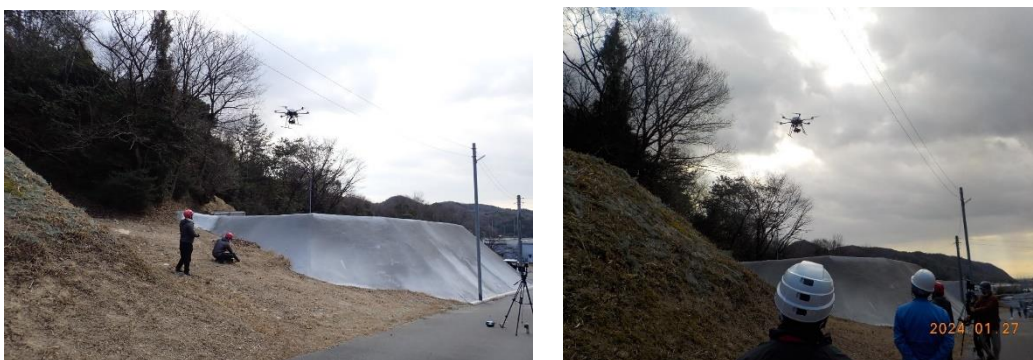
図 9 電線、電柱、樹木と離隔を保ちながらドローンを飛行させている様子

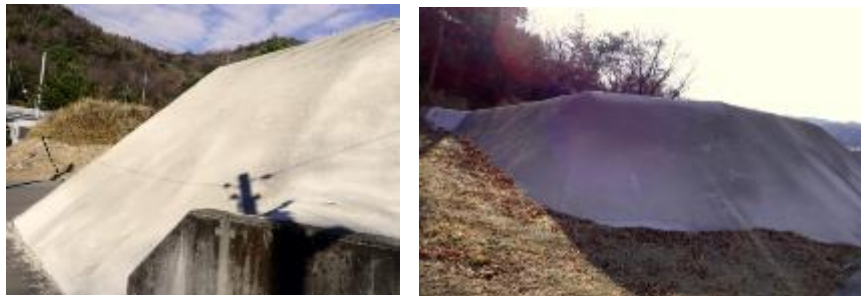
図 12 対象となる土堤の日向・日陰の様子

また、高精細カメラにより撮影した画像データについて、どの程度の大きさのクラックを検出できるのか確認する。この確認にあたっては、野外の明暗差（日向・日陰）があっても、一定の解像度で画像が取得できるかの確認を行うため、土堤の日向・日陰（図 14）に、それぞれクラックスケール（図 15）を貼りつけ、どのサイズまでが読み取れるかで評価を行う。

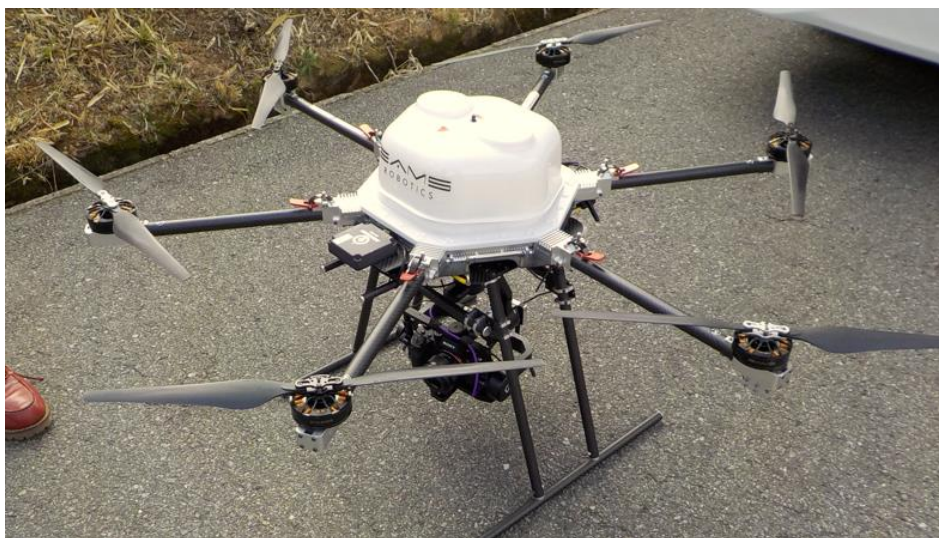
図 14 実証に用いたドローン&カメラ

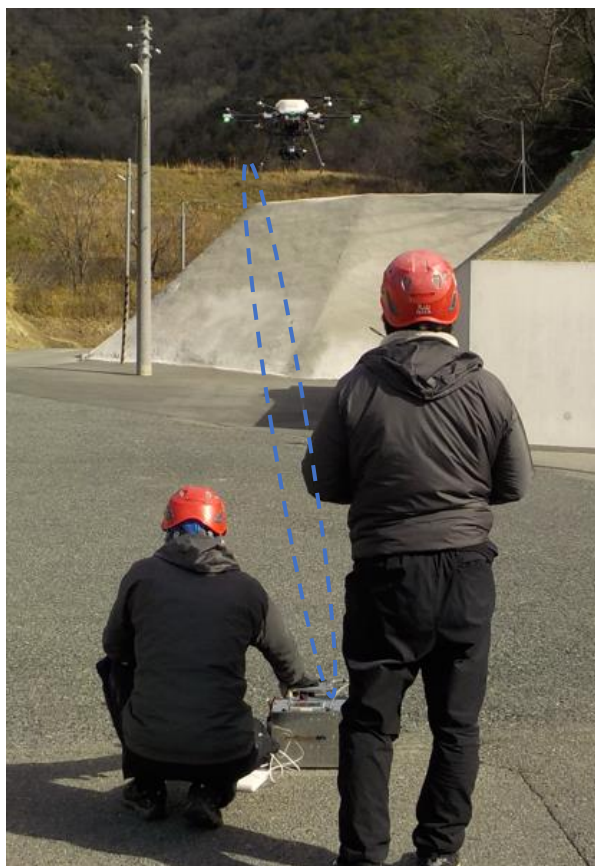
図 15 ドロンスパイダーによる係留
(点線囲み部分にワイヤーがあり、ドローンの足と繋がっている)

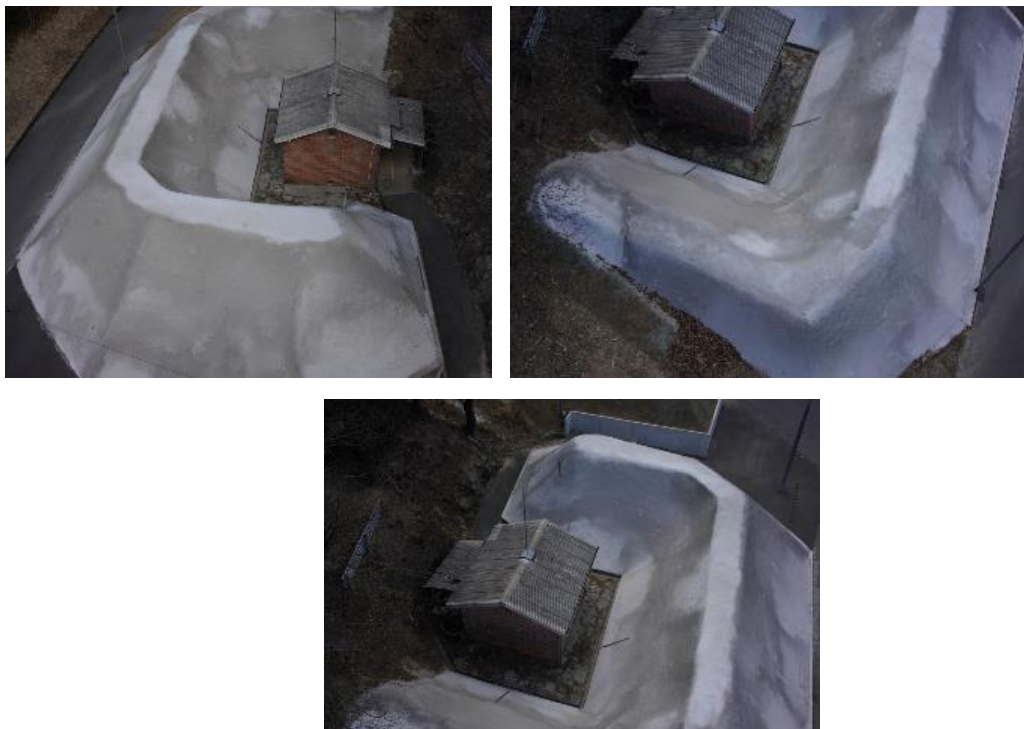
評価結果：ドローン搭載の高精細カメラにより撮影した画像から、土堤全体が被覆されていることを確認できた。(図 21)。

図 17 ドローンにて撮影した画像による確認

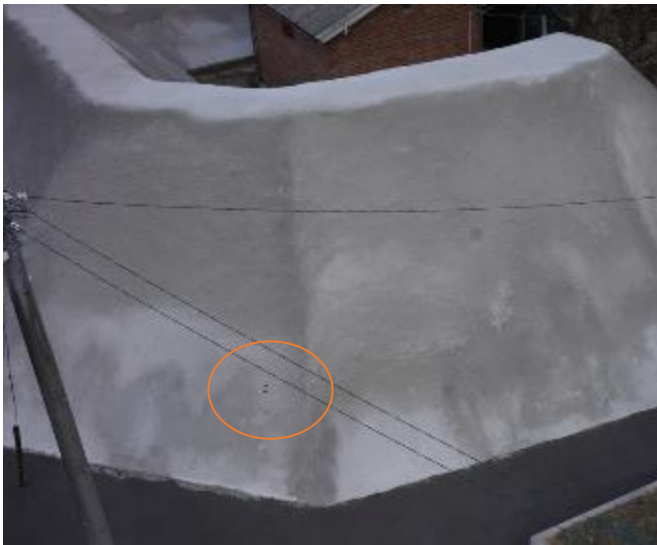
評価結果：ドローンを飛行させながらオペレーション担当者が高精細カメラで撮影した場合、クラックスケールにピントが合わず、高精細カメラの性能が十分に発揮されず、スケールを視認できる解像度に至らなかった。

図 18 ドローンにて撮影した画像（日向）による確認

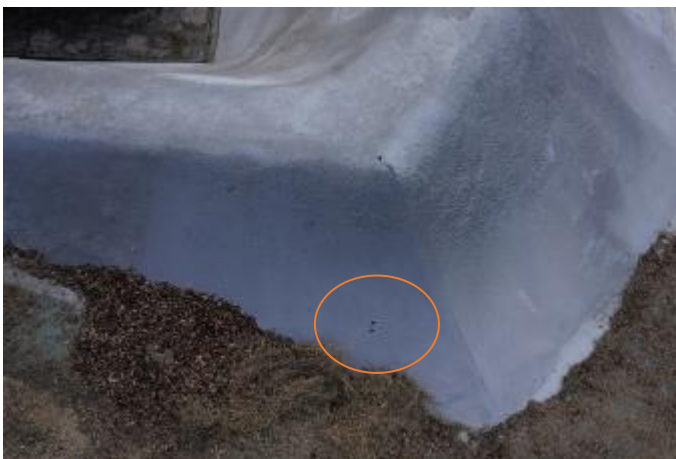
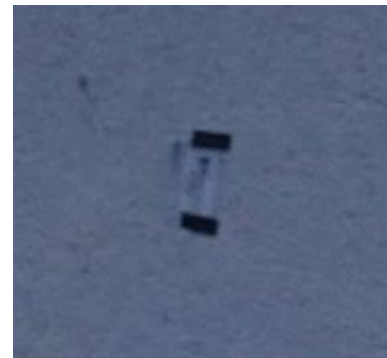
図 19 ドローンにて撮影した画像（日陰）による確認

上記実証結果は、周辺障害物との接触を防ぐため離隔を保ったことによる環境上の問題が大きいと思われ、撮影方法を工夫することで改善する余地があると推察された。そこで、カメラ性能に照らし、最大どの程度の精度の画像データを得ることが可能かを確認するため、カメラをドロ

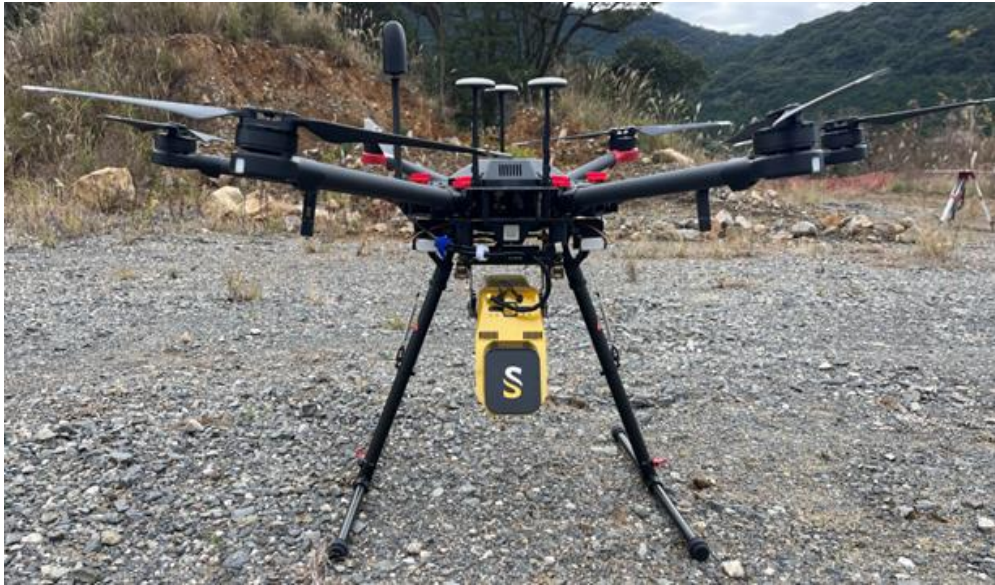
図 22 実証に用いたドローン、LiDAR スキャナ

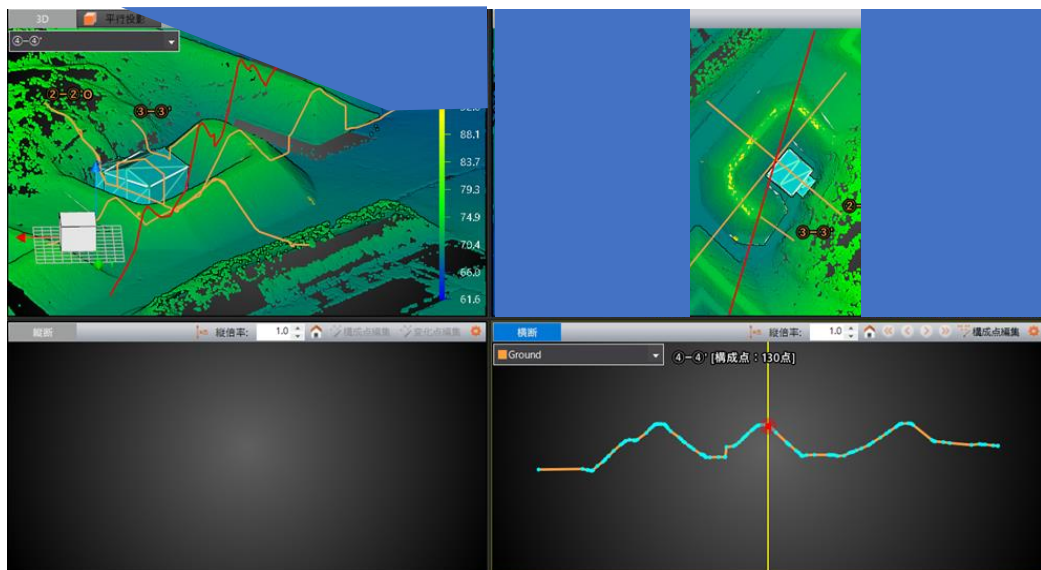
図 27 断面図の抽出

取得した点群データについては、AutoCAD Civil3D を用いて 3D モデル化を行い、事前に火薬メーカーが測量図（図 25）で測定された断面図と照らし合わせて比較を行うための土堤等の 3D モデルを作成した（図 24）。作成した 3D モデル上で横断ラインに沿った断面図を作成し（図 27）、比較用の測量データと重ね合わせることによって、3D モデルと測量データの誤差について確認を行った（図 26）。

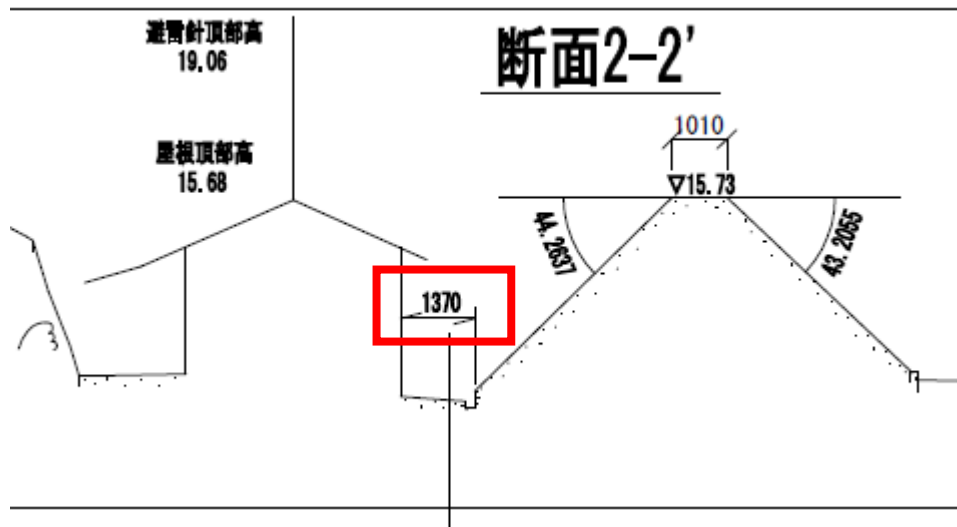
図 28 事前の測量結果における土堤と火薬庫との距離

評価結果：事前の測量結果（実際の完成検査時の測量結果）と比較して、内面の堤脚と各外壁の離隔について、1m 以上の離隔があることを確認した。また事前の測量結果における土堤と火薬庫の距離（図 28）は 1370mm で、今回の測量結果は 1360mm（図 29）となり 1 割以内（約 0.74%）の誤差でデータを取得出来ていることを確認した。

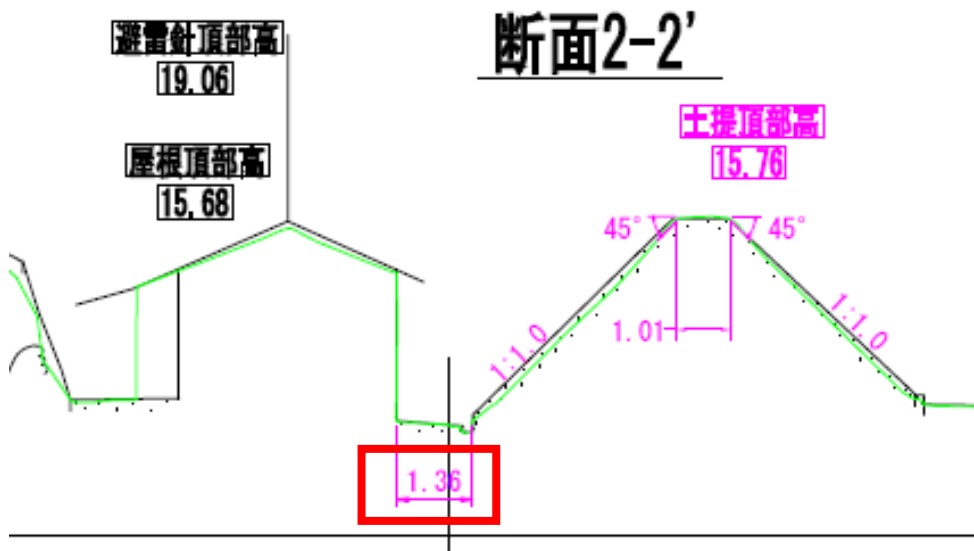
図 29 3Dモデル（緑線）の断面図における計測結果

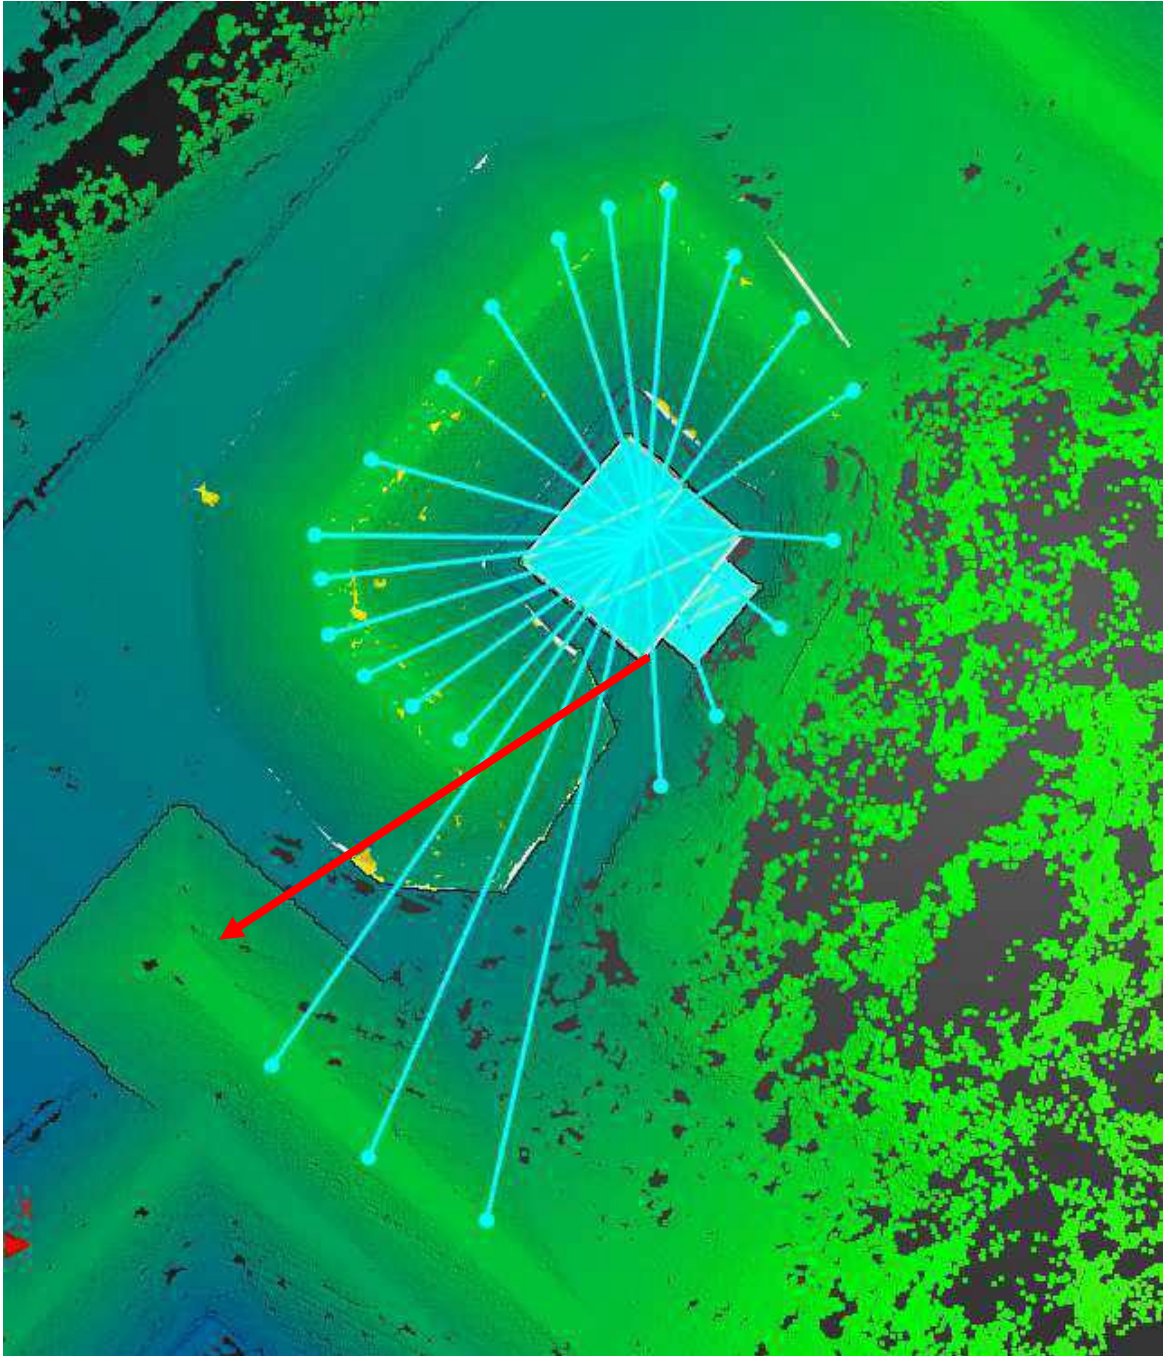
評価結果：3D モデルにおいても、火薬庫から外方に向けたすべての直線が、土堤の頂上の線と交差することを確認できた（図 30）。また火薬メーカーより本項における確認観点として「火薬庫本屋において、切通に一番近い箇所から外方に線を引いたときに、土堤外に抜けない構造であることを確認している」との言及があり、併せて本観点についても土堤頂上と交差することを確認した（図内赤線）。

図 31 火薬庫本屋と土堤頂上との交差計測結果

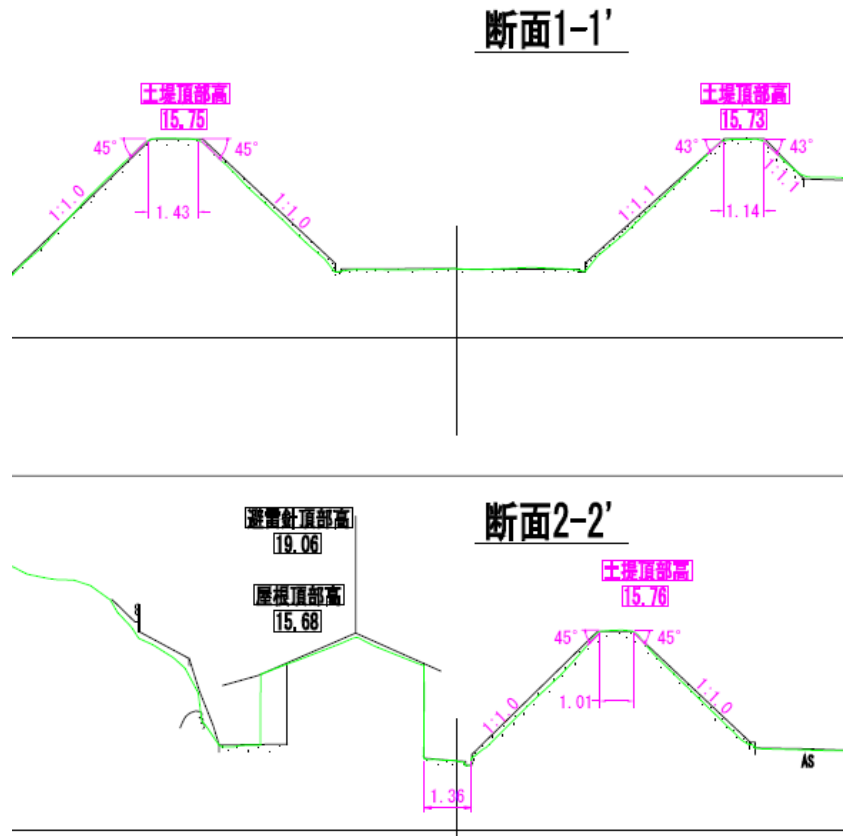
図 33 3D モデル（緑線）の断面図における計測結果

評価結果：3D モデルにおいても、土堤の勾配が 45 度ないしそれ以下であること、土堤の高
さが火薬庫の屋頂の高さ以上であること、また頂部の厚さが 1m 以上であることを確認できた
（図 30、31）。また事前の測量結果（実際の完成検査時の測量結果）と比較して、各
測定結果の誤差についても 1 割以内の誤差で取得することができた（表 7）。

土堤勾配左 (誤差率)	土堤勾配右 (誤差率)	頂部高 (誤差率)	頂部の厚さ (誤差率)
断面 1-1'左	1.4754° (3.28%)	1.9167° (4.26%)	20mm (0.13%)	60mm (4.20%)
断面 1-1'右	1.5473° (3.60%)	2.2938° (5.33%)	20mm (0.13%)	0mm (0.00%)
断面 2-2'	0.7363° (1.64%)	1.7945° (3.99%)	30mm (0.19%)	0mm (0.00%)
