【技術実証の概要】

【類型3 株式会社NTTデータ】技術実証 最終報告サマリー

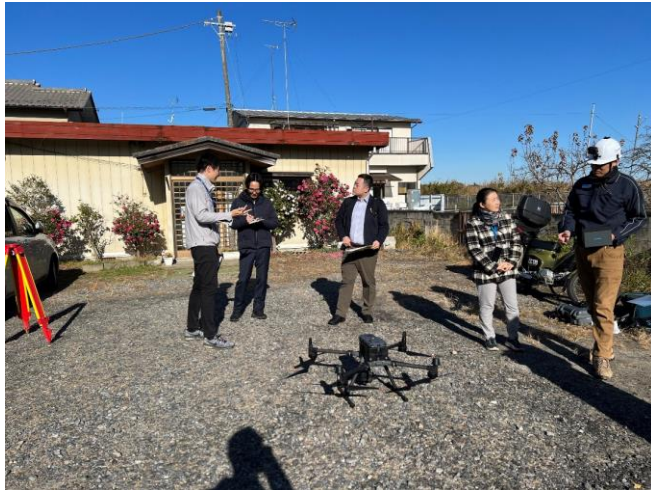
ドローン飛行準備の様子

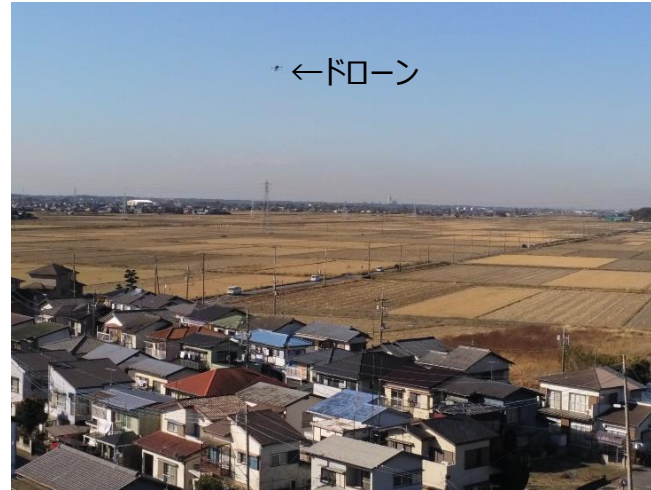
ドローン飛行の様子

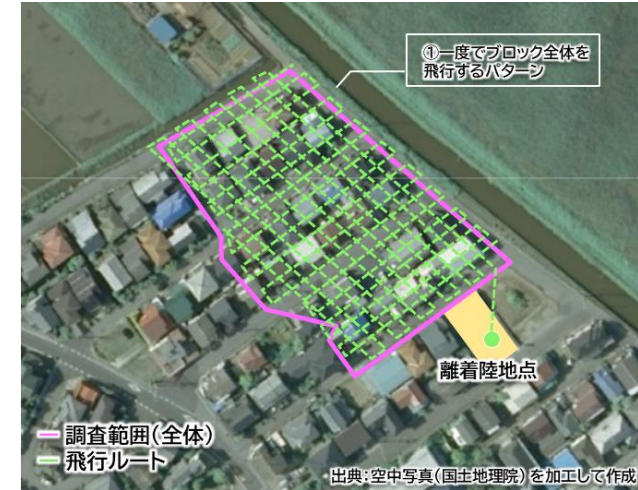
調査範囲と飛行ルート

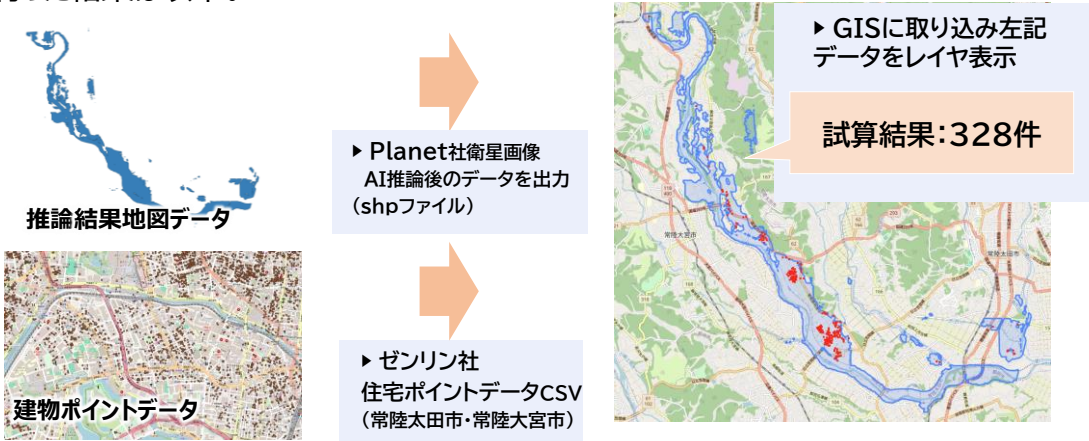
実証の実施結果	技術実証項目	実証結果						
	<p>実証項目① 広域空撮画像における計画策定支援 調査対象件数の算出</p>	<p>Planet社の衛星画像から令和元年東日本台風時における久慈川での調査対象件数の算出を行った結果は以下。</p>

<p>▶ Planet社衛星画像 AI推論後のデータを出力 (shpファイル)</p> <p>▶ ゼンリン社 住宅ポイントデータCSV (常陸太田市・常陸大宮市)</p> <p>▶ GISに取り込み左記データをレイヤ表示</p> <p>試算結果:328件</p> <p>【参考値】自治体発表の被災情報</p> <table border="1" data-bbox="1668 921 2356 1021"> <thead> <tr> <th>報告時点</th> <th>市町村</th> <th>記載内容</th> </tr> </thead> <tbody> <tr> <td>令和2年4月1日</td> <td>茨城県常陸太田市</td> <td>計353件 『全壊10、半壊220、一部破損123』</td> </tr> </tbody> </table> <ul style="list-style-type: none"> ● 浸水域の推定結果から得られた浸水範囲を示す地図データと、地図データサービスから購入した住宅データのGIS上での重畳は、問題なく行えている。 ● 浸水範囲内の住宅件数演算について、自治体発表の被災情報（参考値）と比較し、推定結果と近い値であった。 ● GIS上での重畳から演算まで、調査対象件数の推定については、10分程度／エリアの処理時間で結果が得られている。 	報告時点	市町村	記載内容	令和2年4月1日	茨城県常陸太田市	計353件 『全壊10、半壊220、一部破損123』
報告時点	市町村	記載内容						
令和2年4月1日	茨城県常陸太田市	計353件 『全壊10、半壊220、一部破損123』

実証の 評価結果 (実証事業者 による)	技術実証項目	評価結果
	実証項目① 広域空撮画像における計画策定支援 調査対象件数の算出	<ul style="list-style-type: none">● そもそもの浸水域の推論が十分な精度（IoU値65）で実施できており、GIS上での住宅データとの重畳・住宅件数演算についても正しく行えていることから、調査対象件数の推定は計画策定において自治体職員として要調査範囲を見積もる目的として十分精度が得られていると考える。● 調査対象件数の推定時間は10分程度／エリアと非常に迅速に行えるため、計画策定業務のインプットとして問題にはならないと考える。

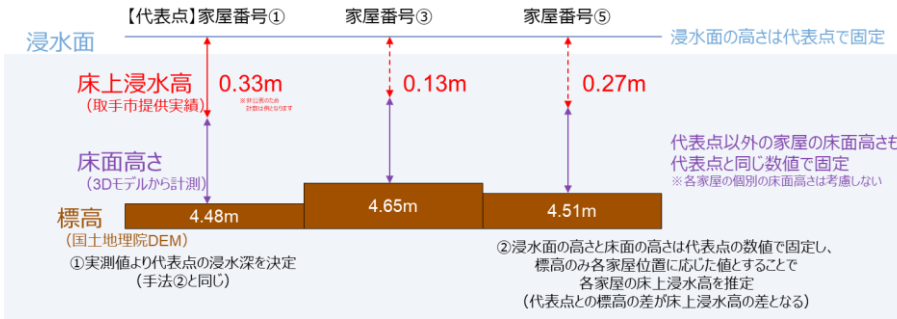
実証の実施結果	技術実証項目	実証結果																																																					
	<p>実証項目② ドローン撮影およびスマホアプリ撮影による住家の被害判定支援 【ドローン】浸水深の推定</p>	<p>(手法③国土地理院の標高データより浸水深の推定) ※浸水面の高さ自体は比較のために手法②の際に算出した高さ座標を使用した。 また、計測に使用した家屋についても手法②と同様としている。</p>

<p>● 今回再現したブロックにおける試算値については、平均誤差が10cmを超えており、個々のポイントでも5cm以内に収まった点はなかった。</p>	項目	【A】 代表点の 浸水深(m)	【B】 代表点との 標高差(m)	【C】 想定浸水深 (床上m)	【D】 浸水深実績 (床上m)	浸水深の誤差 (cm)	浸水深の誤差 (cm)	算出	取手市提供	国土地理院DEM から算出	A-B	取手市提供	(A-B)*100 (絶対値)	手法②	エリア①-1	X	-0.16	X+0.16	各家屋における 実績値X	8.00	0.20	エリア①-2	0.17	X-0.17	22.00	0.64	エリア②-1	0.02	X-0.02	22.00	3.41	エリア②-2	0.03	X-0.03	13.00	14.90	エリア③-1	-0.07	X+0.07	8.00	7.79	エリア③-2	0.09	X-0.09	9.00	16.61				平均		13.67	7.26
項目	【A】 代表点の 浸水深(m)	【B】 代表点との 標高差(m)	【C】 想定浸水深 (床上m)	【D】 浸水深実績 (床上m)	浸水深の誤差 (cm)	浸水深の誤差 (cm)																																																	
算出	取手市提供	国土地理院DEM から算出	A-B	取手市提供	(A-B)*100 (絶対値)	手法②																																																	
エリア①-1	X	-0.16	X+0.16	各家屋における 実績値X	8.00	0.20																																																	
エリア①-2		0.17	X-0.17		22.00	0.64																																																	
エリア②-1		0.02	X-0.02		22.00	3.41																																																	
エリア②-2		0.03	X-0.03		13.00	14.90																																																	
エリア③-1		-0.07	X+0.07		8.00	7.79																																																	
エリア③-2		0.09	X-0.09		9.00	16.61																																																	
			平均		13.67	7.26

実証の 評価結果 (実証事業者 による)	技術実証項目	評価結果
	実証項目② ドローン撮影およびスマホアプリ撮影による住家の被害判定支援 【ドローン】浸水深の推定	<p>(手法①)</p> <ul style="list-style-type: none">● 壁等の遮蔽物により上空撮影が困難となっていない場合には、必要な要素を撮影できているが、一方で影や遮蔽物により撮影が困難な場合も見受けられるため、特に密集地の場合には撮影条件や撮影方法について引き続き最適パターンの検討が必要。● 得られた画像や3Dモデルにより、目視と同等の十分な精度の計測結果が得られているため、作業結果の証跡及び第三者による確認・補正など、二次利用への活用が期待できる。また、評価委員からも、誤差が少なく、エリア等を特定して行えば有効である、との意見があった。 <p>(手法②)</p> <ul style="list-style-type: none">● 今回箇所においては、距離が近いほど精度が高く、遠いほど低い傾向があることが分かったが、あくまでも現時点で可能な範囲の分析であり、さらに継続して多くのデータ取得・分析ができれば改善可能性があると考えられる。● 広域エリアにおける一括算出について活用が見込まれるが、自治体実施の個別計測に比べて誤差が今回については最大17cm程度発生していることから、誤差が20cm程度生じることを前提とした使い方（例えば本来の床上1.8mに対し2m以上を全壊とする等）であれば有効であると考えられる。● 職員が現地に行かなくても再現・計測を行うことが可能であるため、省力化ならびに二次災害リスクの除去につながることで、さらにデータでアーカイブすることができ第三者による確認や、再利用等にも活用が見込めると考える。 <p>(手法③)</p> <ul style="list-style-type: none">● 個々の住家の床面高さの差を考慮できない点、国土地理院の標高データが5m間隔でありピンポイントの標高を算出できない点から、誤差が大きくなっていると考えられる。● 手法②と比較しても誤差は大きく、この手法のみですべての1次判定に使用することは難しいと考える。● ただし1か所の浸水実績があれば無償の国土地理院DEMと組み合わせることで面的に算出できる手軽さは利点であり、誤差が20cm程度生じることを前提とした使い方（例えば床上2m以上を全壊とする等）であれば有効であると考えられる。

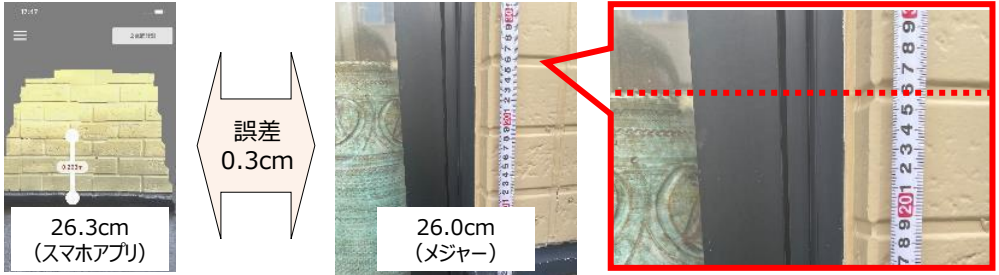
<p>(計測結果)</p>

<ul style="list-style-type: none"> ● 計測時間について、メジャー計測では6分要していたところ、スマートフォンアプリ計測では3分強で実施できた。 ● 精度について、メジャー計測との比較により、誤差0.5cm以内となった。 	項目	計測時間	備考	メジャー計測	6分1秒	2名で計測およびエビデンスを撮影	スマホアプリ計測（家屋一周）	3分20秒	家屋一周を撮影した後に一番高い浸水線を計測	スマホアプリ計測（1面ずつ）	3分15秒	各家屋毎に一番高い浸水線を計測
項目	計測時間	備考												
メジャー計測	6分1秒	2名で計測およびエビデンスを撮影												
スマホアプリ計測（家屋一周）	3分20秒	家屋一周を撮影した後に一番高い浸水線を計測												
スマホアプリ計測（1面ずつ）	3分15秒	各家屋毎に一番高い浸水線を計測

実証の 評価結果 (実証事業者 による)	技術実証項目	評価結果
	実証項目② ドローン撮影およびスマホアプリ撮影による住家の被害判定支援 【スマホアプリ】住家の三次元点群測量、3Dモデル作成、浸水深の推定	<ul style="list-style-type: none">● 精度については現行のメジャー計測を代替可能との評価が得られた。● スマートフォンアプリによる計測も現地で人手により計測する必要があるため、メジャー計測と比較し大幅な効率化・省人化には繋がらないと考える。ただし安全面の観点から1チーム複数名の体制は踏襲しつつ、各メンバーが並行して隣り合う家屋を計測することで1チーム当たりの1日に計測できる被害家屋数を増やすことが可能になる。● データを保存しておくで再調査等にも対応可能となる。ただしシステム連携する上でデータ容量に対する考慮が必要であり、計測結果のみ連携する、および3Dデータはブラウザ等で閲覧するにとどめる等の対応検討が必要である。● 本アプリの利用前提となるスマートフォン（iPhoneもしくはiPadのうちLiDARスキャナが搭載されたモデル）の普及率が低いため、機器レンタルなど自治体が導入しやすい運用方法の検討が必要。また将来的にLiDARスキャナを搭載したスマートフォンが普及すれば、住民が自身のスマートフォンで計測し申請する運用も考えられ、職員による調査の省人化に繋がる可能性がある。

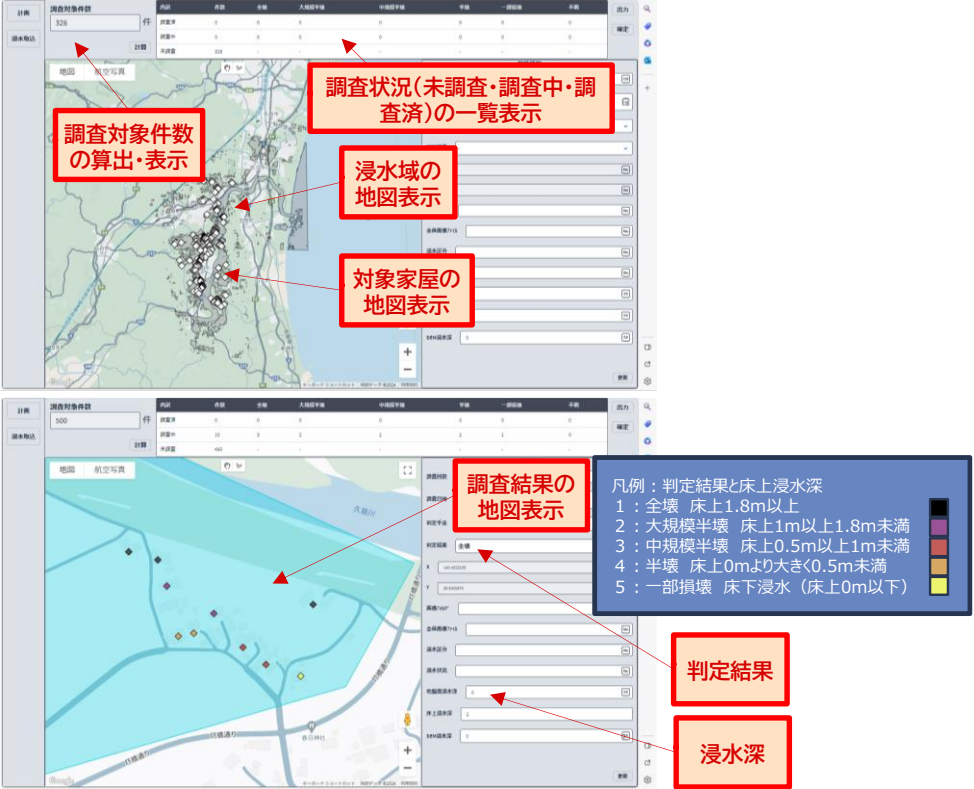
実証の実施結果・評価結果 (実証事業者による)	技術実証項目	実証結果・評価結果
	<p>実証項目③ 調査結果のシステム連携 調査データの取り込み・表示</p>	<p>調査計画策定時に想定する調査対象エリア、被害認定調査時に活用を想定する計測データについてデータの取り込みおよび地図上での表示ができた。</p>

<p>【評価結果】 システム連携に向けて必要な機能について、情報連携基盤サービス上での動作確認でき、調査データの一元管理および可視化における利用イメージの具体化が図れた。</p>
