【類型3 イームズロボティクス株式会社】技術実証 最終報告サマリー

対象業務 (法令)	火薬類取締法施行規則第44条及び第44条の5の検査方法に従って行う火薬類製造施設・火薬庫の土堤の完成検査・保安検査
実証の全体像	<p>火薬類取締法施行規則に基づいて実施される土堤の完成検査は、人の目視による評価や製図内容の確認によって行われている。これらの作業について、ドローンを活用した上空からの俯瞰的な確認や、3Dデータを参照した寸法の確認により代替可能かを検証する。</p> <p>【実証全体の流れ】</p> <p>(1) 高精細カメラ搭載ドローンを活用した写真データによる土堤表層の状態の確認 有効画素数約3300万画素のデジタル一眼レフカメラ（高精細カメラ）を搭載したドローンを土堤の外側（危険区域外）で飛行させ、取得した画像データから、土堤の表層全体（内側・外側）が問題なく被覆されているか、クラック（ひび割れ）の検出ができるかの確認を行った。</p> <p>(2) LiDAR搭載ドローンを活用した3Dデータによる土堤の現況寸法の確認 LiDAR（レーザーの光を対象に照射して、その反射する光によって対象物までの距離や対象物の形等を計測する技術）スキャナを搭載したドローンを火薬類製造施設・火薬庫等が集積するエリアの外周から比較的高い高度で飛行させ、取得した点群データ（XYZの3Dの座標情報を保持した点の集まり）を基に3Dモデルを作成、土堤の現況寸法を確認した。</p> <p>(3) 結果の評価 これらの結果を踏まえ、取得データの精度、データ取得運用方法の安定性・安全性・工数（省力化）・コスト（効率化）の評価を実施した。</p> <p>以上の実証方法を通じて、火薬類製造施設・火薬庫の土堤の完成検査・保安検査について、ドローン、または、デジタル技術を使って、人が行う作業と同等またはそれ以上の精度および優位性があるか、また時間・手間・コストを削減し、危険を減らすことができるか確認、課題の抽出などを行った。</p>

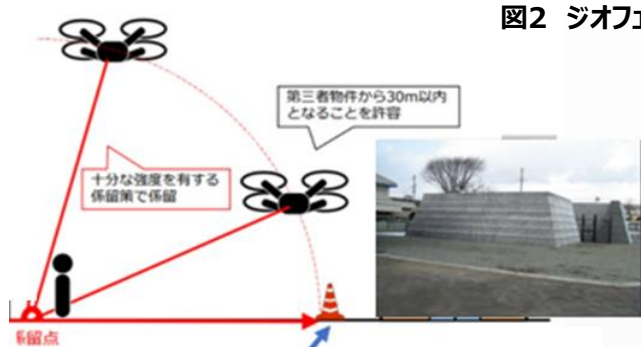
<p>図3 ドローンスパイダーの利用イメージ</p> </div> <div style="text-align: center;">

技術実証の方法	技術実証項目	実証内容
	<p>① 高精細カメラを活用した写真データによる土堤表層の状態の確認</p>	<ul style="list-style-type: none"> イームズロボティクス社製のドローン（E6106-FLMP2）に、有効画素約3300万画素のデジタル一眼レフカメラを搭載し、安全な離隔を保った上空から、点検対象となる土堤の外観（損傷、劣化等）等の全周囲の状態を撮影した。 手動飛行により土堤外周を高度15～20m程度で飛行、土堤の外側・内側（火薬類製造施設・火薬庫等に面した側面）の両方をもれなく撮影した。 実際の飛行を通じて、ジオフェンス外から、かつ、ドローンスパイダー（DS-003PRO）による係留を実施した状態で、土堤全体の撮影ができるかの確認を行った。その上で、亀裂・破損などを検出することを想定して、疑似的な破損（クラックスケール）を用いて、これが検出できるかの確認を行った。 <div style="display: flex; justify-content: space-around; align-items: flex-start;"> <div style="text-align: center;">

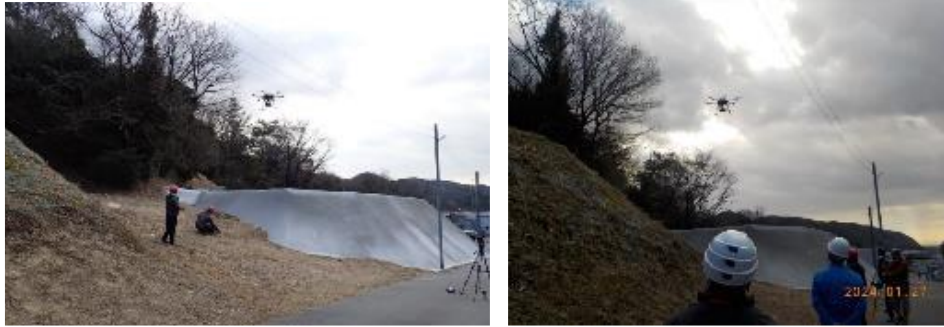
実証の実施結果	技術実証項目	実証結果
	① 高精細カメラを活用した写真データによる土堤表層の状態の確認	<ul style="list-style-type: none">• 技術実証の方法に従って土堤表層の状態の撮影を行った。周囲には障害物（電線・電柱・樹木等）が存在したが、ジオフェンスの設定、ドローンパイダーによる係留を行いながら、土堤周辺から撮影を行い、これらの障害物に接触することなく、土堤の内面・外面をくまなく撮影することができた。• 実証フィールドの電柱及び配電線で囲まれた環境や、係留措置を要することから飛行範囲が限られる条件下で、なるべく全体を抑えられるレンズの設定を行った。 <div data-bbox="1370 572 2308 896">

</div> <p data-bbox="1531 918 2226 946">図7 高精細カメラを活用した土堤表面の状態の確認の様子</p> <div data-bbox="1360 979 2316 1279">

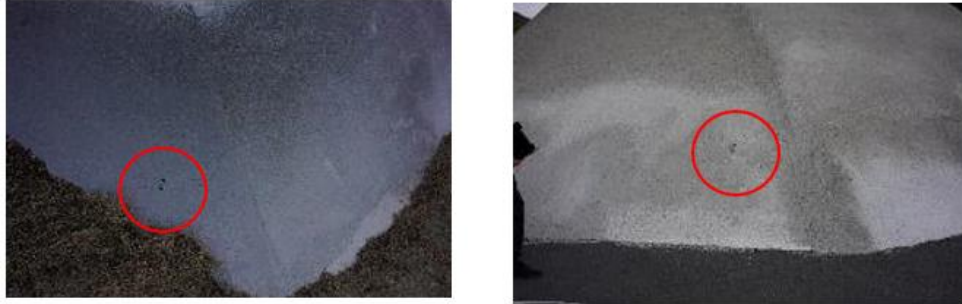
</div> <p data-bbox="1500 1293 2130 1322">図8 日なたと日陰に設置されたクラックスケールの様子</p>

実証の 評価結果	技術実証項目	評価結果
	<p>① 高精細カメラを活用した写真データによる土堤表層の状態の確認</p>	<p>【精度】ドローンにて撮影した画像から、土堤全体がセメントモルタルで被覆されていることを確認できた一方で、ドローン飛行しながら一眼レフカメラで撮影した場合、クラックスケールにピントが合わず、スケールを視認できる解像度に至らなかった。</p> <div data-bbox="1192 444 1564 748"> </div> <p data-bbox="1200 762 1811 791">図12 ドローンにて撮影した画像（日向）による確認</p> <div data-bbox="1589 491 1829 719"> </div> <div data-bbox="1939 434 2405 748"> </div> <p data-bbox="1982 762 2364 791">図13 ドローンにて撮影した画像</p> <p>【安全性】危険工室（火薬類一次置場）に対する防爆仕様に対応した状態で、安全にドローン飛行を行い、360度むらなく画像を取得することができた。</p> <p>【安定性】本実証におけるドローン飛行に関しては、ドローン飛行における一般的な知識、ドローン操縦スキル（ドローンスパイダーによる係留、障害物をよけながら安全に飛行する技術）、機体の仕様に対する理解、飛行させる環境へのリスクアセスメント、補助者との連携等が必要。実現可能なメニューを施設管理者に説明・協議を行うことが求められる。</p> <p>【工数・コスト】機材のレンタルから実際の対応費用、また現地への機材輸送から移動宿泊費用を踏まえ800,000円程度のコストが見込まれる。土堤は数mの高さがあり、上部は地上からの目視検査ができないことから、はしご等を使って登って確認を行う必要があるため、調査者が落下する危険があり、危険作業の代替の観点では有用となる。</p>

一方で、ドローンに搭載した高精細カメラで撮影した画像からは、クラックスケールを判定できるまでの解像度に至らず、どのような条件でも可能とは言えない。**今後、確認したい部分を詳細に撮影できるレンズの選定、より接近した撮影等の工夫も考えられる。**

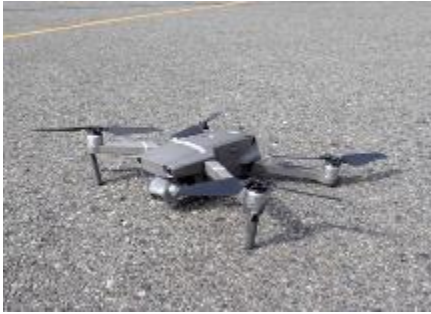
実証の実施結果	技術実証項目	実証結果
	<p>②点群データを活用した3Dデータの作成を活用した土堤の現況寸法の確認</p>	<ul style="list-style-type: none">まず、実際に飛行するドローンよりも小型のドローン（Mavic2 PRO）を用いて、上記の事前確認済みのフライトルートを試飛行して、問題がないことを確認。安全に航行できることを確認したのち、実際のドローンを自動飛行させ、点群情報の取得を行った。なお、実証期間の関係から、現地実証（2/24実施）では、安全対策を施した安全な飛行を行って点群データを取得できるか検証を行うこととし、3Dモデル化や点群データの精度については、別途COBALTが、今回と全く同様の場所・方法にてドローンを飛行させた際に取得していた点群データの提供を受けて検証を行った。 <div data-bbox="1294 658 1722 968">

</div> <p data-bbox="1309 982 1681 1015">図9 試飛行したMavic2 PRO</p> <div data-bbox="1964 658 2430 968">

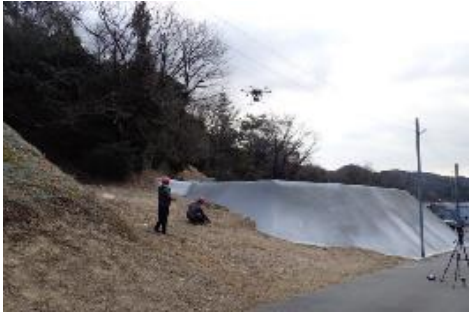
</div> <p data-bbox="1982 982 2364 1015">図10 ドローンが飛んでいる様子</p> <div data-bbox="1595 1025 2086 1305">

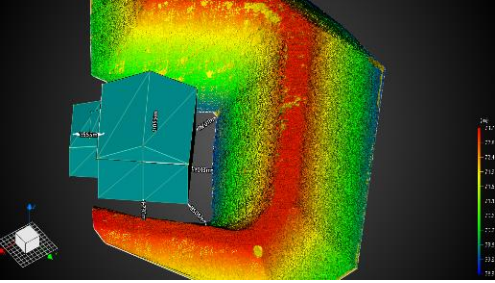
</div> <p data-bbox="1684 1315 1997 1343">図11 取得した点群データ</p>

実証の評価結果	技術実証項目	評価結果
	<p>②点群データを活用した3Dデータの作成を活用した土堤の現況寸法の確認</p>	<p>【精度】COBALTから提供を受けたLiDARによる測量結果より、火薬類取締法施行規則第31条に基づく内容を確認できた。</p> <ul style="list-style-type: none"> (1) 土堤内面の堤脚から火薬庫の外壁まで1メートル以上かつ接近して構築 (2) 切通の出入口は、火薬庫本屋から外方に引いた全直線が土堤の頂上の線と交さ (4) 土堤は45度より急でないこう配、高さは煙火火薬庫は軒までの高さ、その他の火薬庫は屋頂の高さ以上とし、頂部の厚さは1メートル以上 (5) 土堤の堤脚を土留とする際、土堤の高さの1/3以下 <p>➡これらの全てについて、LiDARセンサにより取得した点群データから作成した3Dモデルにおいて、事前に測量した結果と比較して1割以内の誤差であることを計測・確認できた。</p> <div style="display: flex; justify-content: space-around; align-items: center;"> <div style="text-align: center;">
