テクノロジーマップの整備に向けた調査研究  
(アナログ規制の見直しに向けた技術実証等) における技術実証

## 技術実証報告書

カメラ、ドローン、ロボット、AI 等を活用した自然物等の実地調査の実証

株式会社 NTT e-Drone Technology

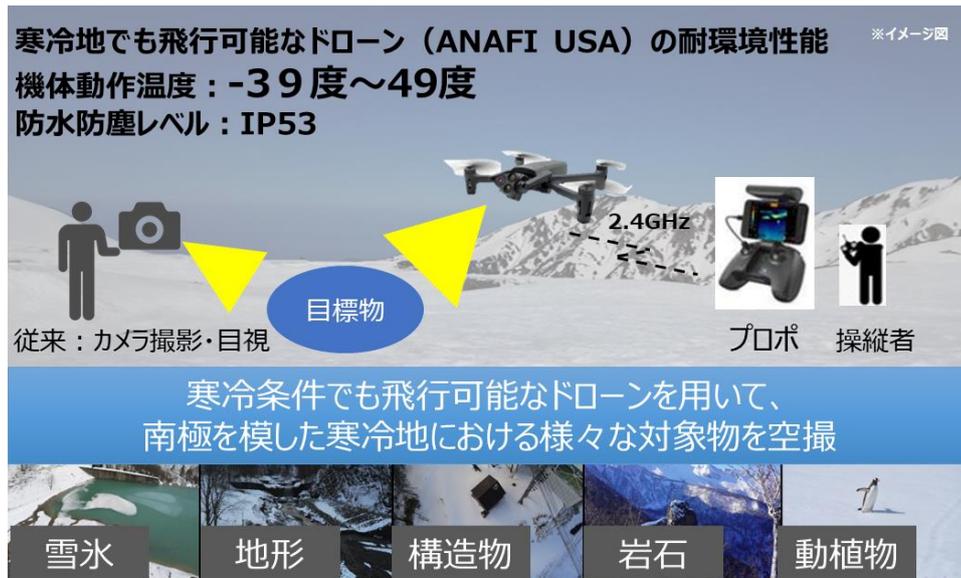
図 1 全体像

具体的には、まず、従来のドローンでは困難だった寒冷環境も飛行可能なドローン（ANAFI USA）を用いて、南極を模した寒冷地において「雪氷」「岩石」「地形」「構造物」「動植物」を空撮した。空撮による調査結果について、人による地上からの画像撮影及び目視調査（以下、人による調査）の結果と、「安全性」、「効率性」、「付加価値」、「自然環境への影響」の4点から比較検証を行った。4点の詳細については後述するが、「安全性」は人が危険を冒さず調査できるか、「効率性」は必要とした時間が短いか、「付加価値」は人による調査の成果物と比較してさらなる付加価値があるか、「自然環境への影響」は調査中に自然に与える影響があるかに着目して比較検証した。

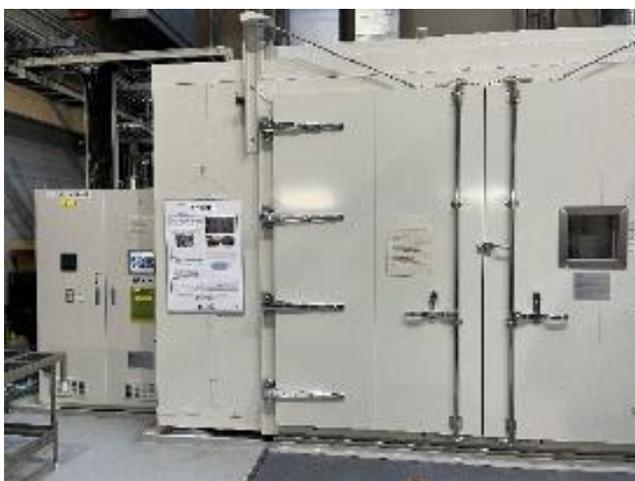
図 2 人工気象室外観

低温環境（ $-0^{\circ}\text{C}$ 以下とする）を再現できる施設（人工気象室）を使用して、機体の飛行可否を判断した。

具体的には、 $-10^{\circ}\text{C}\sim 40^{\circ}\text{C}$ の環境でホバリング飛行が可能か検証した。温度は $-10^{\circ}\text{C}$ ずつ下げながら4段階で実施した。

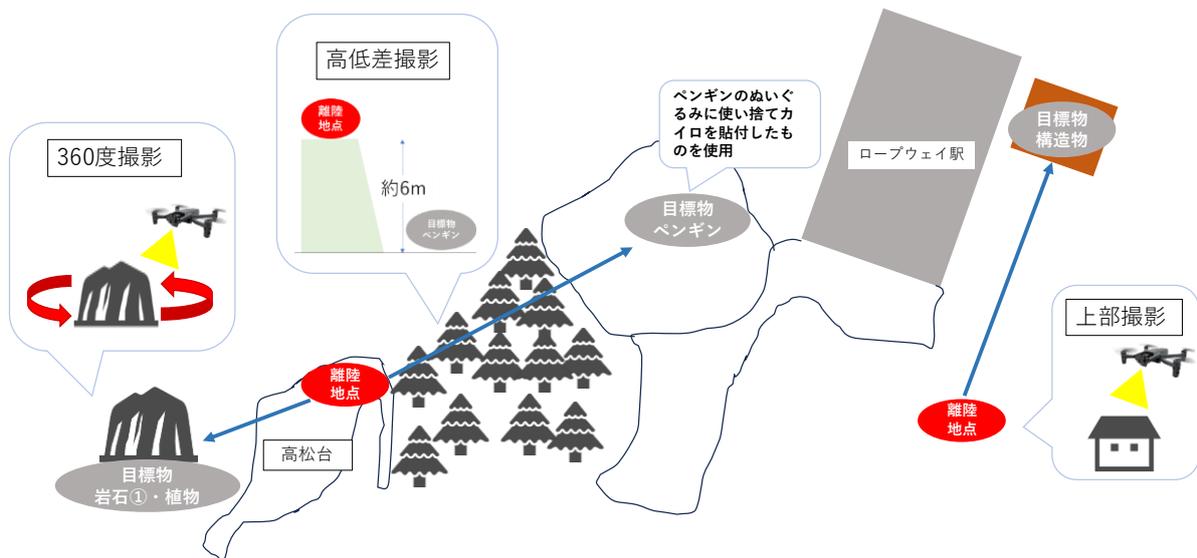
図 3 目標物と撮影する状況の組み合わせイメージ（五合目駅付近）

現地調査の実施場所は一般の利用者もいる場所である上、天候にも左右されるため、現地調査では限られた時間を有効に活用するために、表 2、図 3 及び図 4 に示すとおり、目標物と撮影する状況を組み合わせて撮影を実施した。なお、現地調査は特定の組み合わせで実施したが、実際の技術の活用ではどの対象物でもそれぞれの状況の組み合わせの下で撮影が可能である。

目標物	状況	詳細
地形	俯瞰撮影	ドローンの特性を活かした、目標物の上空からの撮影である。
岩石①(一枚岩) ・植物	360度撮影	目標物を 3D 立体構造化するために、目標物の周囲 360 度からの撮影である。
岩石②(小粒な岩)	状況把握撮影	目標物の分布を捉えたり、目標物をズームで捉えたりする撮影である。
雪氷	状態変化撮影	目標物である雪氷が融けるなどの変化を上空から捉える撮影である。
構造物	上部撮影	構造物の上部の撮影である。現地での点検ニーズも考慮し、撮影可能かつ屋根などの人では撮影しづらいものを備えた構造物を選定した。
動物	高低差撮影	高低差 6m 程度の高さからドローンを飛行させ、崖下にある目標物を撮影するものである。目標物には、ペンギンのぬいぐるみを使用した。サーマルカメラによる撮影のために、ペンギンのぬいぐるみには使い捨てカイロを貼付して使用した。 本撮影では、「南極における遠隔操縦航空機システム (RPAS) 運用に関する環境ガイドライン」※にある、「可能であれば、不必要に野生生物の上空を飛行せず目標高度に達するよう考慮すること。」及び「可能であれば、RPAS の発進/着陸サイトは、野生生物の群生地から見えない風下に位置し、可能な限り野生生物から遠く離れるよう考慮すること。」を考慮した撮影である。

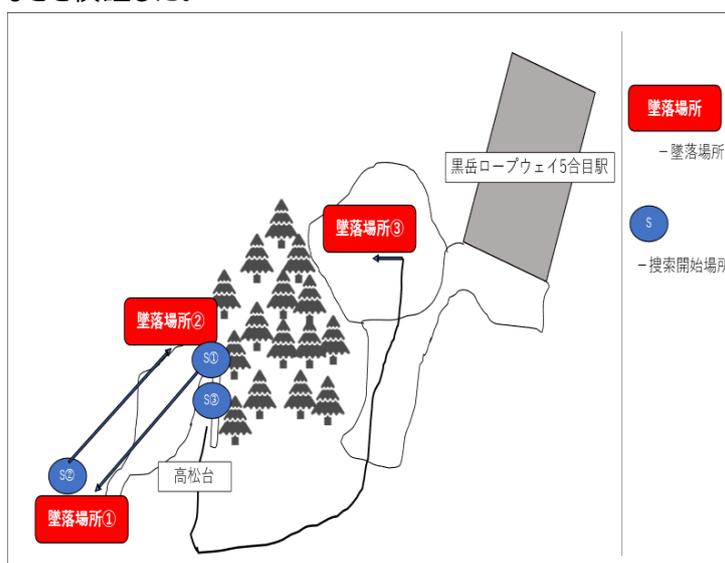
図 5 搜索対応の実証イメージ

目標物の撮影に加えて、南極でドローンが落下したことを想定した搜索が可能か実証した。実施場所は図 5 のとおりである。「運用ガイドライン」に従い、目視内飛行をしていたドローンが操作ミス等で調査対象区域に落下したことを想定して、事前に設定した仮想の墜落場所にドローンを置き、搜索開始場所からドローンに取り付けた AirTag を頼りに、墜落場所を搜索できるか検証した。AirTag とは Apple 社製のコイン型トラッカーであり、装着したものを Bluetooth を通じて探すことができる。

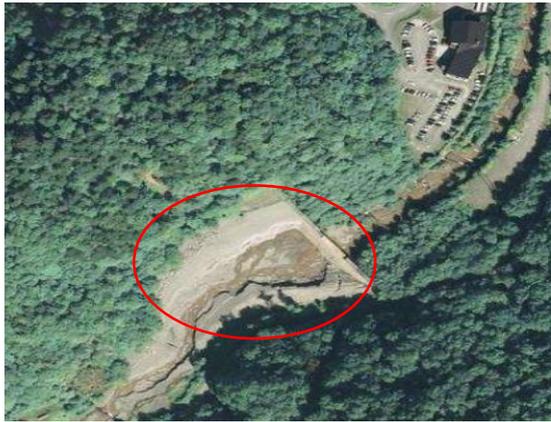
図 6 層雲峡駅付近の砂防

主な実証場所は、以下の図6「層雲峡駅付近の砂防」と図7「五合目駅付近」とした。

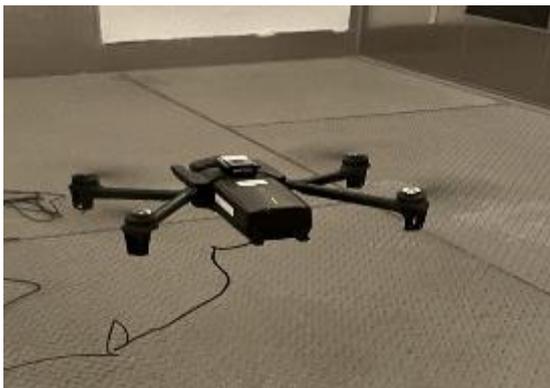
図 10 人工気象室内の様子

-10℃、-20℃、-30℃、-40℃のいずれの環境下でもドローンは通電が可能であった。また、表 6 における検査項目の③～⑤の動作においても各温度下で正常に作動した。

-10℃～-40℃ではバッテリー残量が 15%になるまでいずれも 20 分程度の飛行が可能であった。常温時でも 20 分程度の飛行時間となるため、低温下での著しいバッテリー消費量の増加は見られなかった。ただし、バッテリーについては、飛行直前まで常温の状態であることが条件である。また、本試験ではバッテリー残量 15%になるまで飛行したが、実際の運用では着陸地点に戻るまでに不測の事態（接続不良や操作側のトラブルなど）が想定されるため、余裕を持たせて、バッテリー残量 30%付近で着陸することを推奨する。

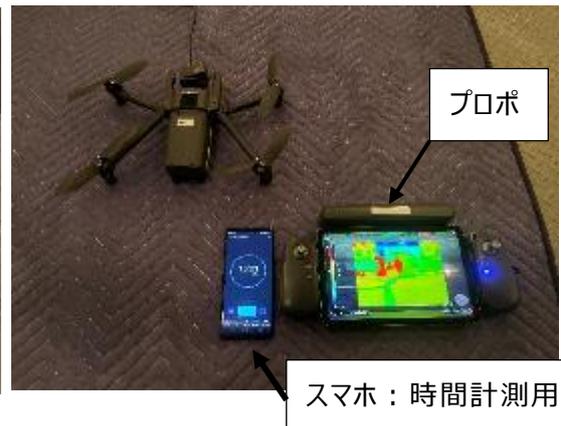
図 11 プロポ試験の様子

追加検証として、想定温度である-10℃～-30℃において-10℃刻みで、プロポと iPad mini を 15 分通電状態で放置した後に正常に電源が起動し、ドローンアプリの起動から飛行が可能かテストした。この追加検証についても、結果は問題なくプロポと iPad mini が作動した。

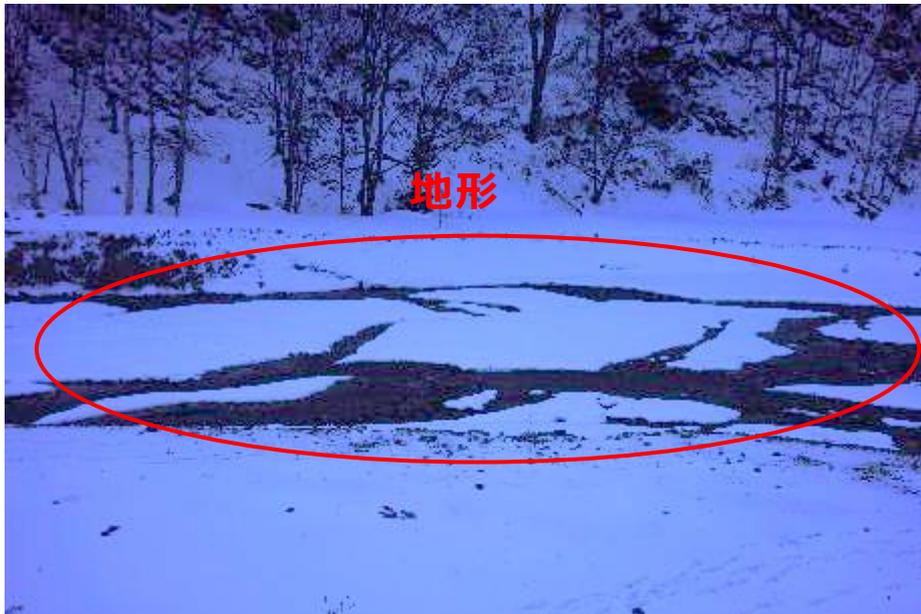
図 12 目標物「地形」

地形の状態や配置、スケール感を把握する状況を想定して撮影した。今回は川の中にある中洲や氷、陸地を目標物としてドローンで俯瞰撮影を実施した。

目標物「地形」についてドローンの調査と人による調査との比較は以下のとおりである。目標物として①～⑥（雪・土・氷）の中洲と⑦の沿岸を設定した。

ドローンでも、人がカメラによって撮影した目標物（①～⑦）をすべて撮影できているうえ、①～⑦について 1 枚の画像に収めることができた。また、目標物直上からの画像であるため、各目標物の大きさや配置が分かりやすいことが付加価値といえる。人の画像では目線が低

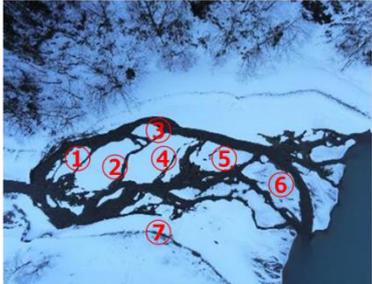
1枚に①から⑦の目標物を収めることができた。

撮影にかかった時間について、ドローンは平均 2 分 15 秒であり、人は平均 1 分 23 秒であった。ドローンでの撮影に時間を要した理由としては、俯瞰撮影のために高度を上げる必要があり、上昇・下降に時間がかかったためである。ただし、ドローンではすべての目標物を 1 枚の画像に収めているが、人の撮影では目標物の全体を撮影するのに、3 枚の画像が必要となっており、成果としてはドローンによる画像が有用であるといえる。

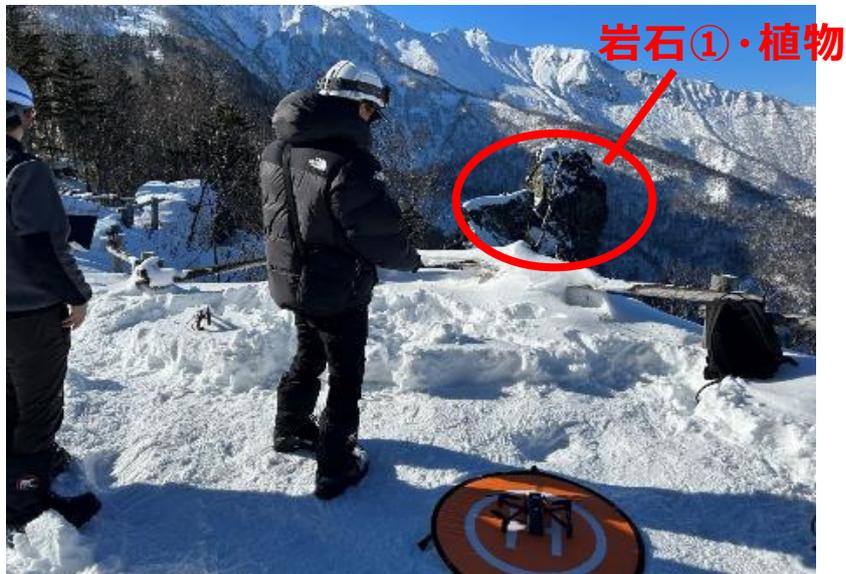
図 13 目標物「岩石①・植物」

目標物の撮影及び3Dモデル化を想定した撮影を実施した。目標物を360度撮影し、3Dモデル化に必要な画像素材を取得した。

また、本目標物での撮影による大きな付加価値の検証は、3D モデル化である。今回は岩石の形状と植物として藻類の配置が分かるように撮影し、3D モデル化を実施した。

ドローンで目標物を 360 度撮影することにより、目標物の撮影とともに 3D モデル化の材料となる画像を入手した。その画像を画像測量ソフト Pix4D に取り込むことで 3D モデル化することができた。3D モデル化することで、目標物の配置や大きさ、形状の確認が容易で調査後の分析等に貢献することができる。

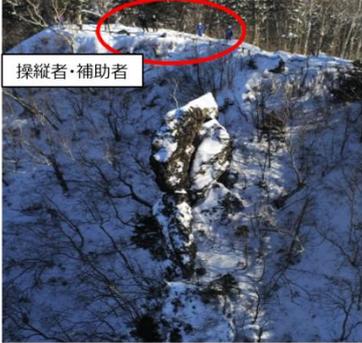
岩石①・植物	ドローン	人
安全性の比較 目標への経路の安全性 障害物の有無	飛行進路上に森林・崖があるため高度を上げて対応した。操縦者は安全な場所から操作した。	目の前が崖であるため接近不可能であった。
効率性の比較 撮影所要時間 必要人員数	1回目：5分45秒 2回目：5分29秒 3回目：5分45秒 平均：5分39秒 2人（操縦者と補助者）	危険であるため360°撮影は実施せず、離着陸地点から撮影した。 1人（撮影者）
付加価値の比較 活用環境を踏まえた精度 成果物の比較	人がカメラによって撮影した目標物を撮影可能であった。  人が撮影できなかった岩石の裏側の撮影が可能であり、人による調査よりも多くの情報を取得できた。  <div style="text-align: center;"> <p>目標物の裏側</p>

<p>操縦者・補助者</p> <p>岩石表側の上部藻類をズーム</p>

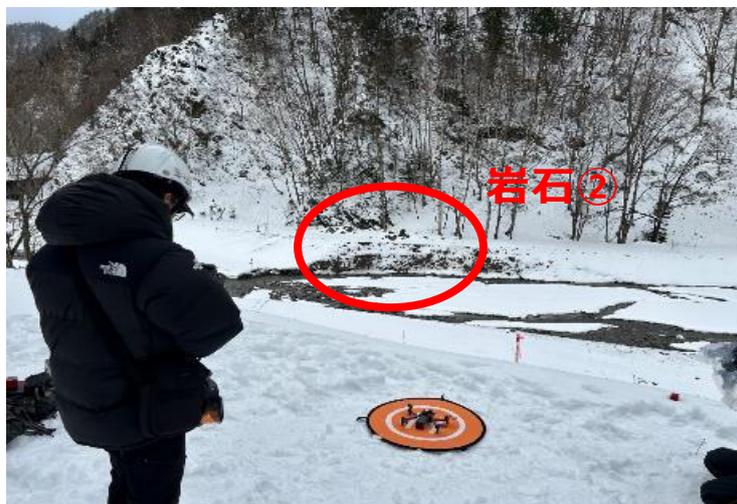
図 14 目標物「岩石②」

岩石を俯瞰とズームで撮影することで、細かな岩石の情報を得られるかを確認するための撮影を実施した。結果は以下のとおりである。

人がカメラで撮影した目標物と同等の範囲で撮影が可能であった。また、ドローンは俯瞰からのズーム撮影が可能であった。このズーム撮影を活用することで、本目標物である岩石においても、どのような状態で密集しているのか確認し、気になる目標物については即座に接近又はズーム撮影に移行することができた。ただし、画質は一眼レフカメラに劣るため画質を求める目標物については使い分けが必要となる。

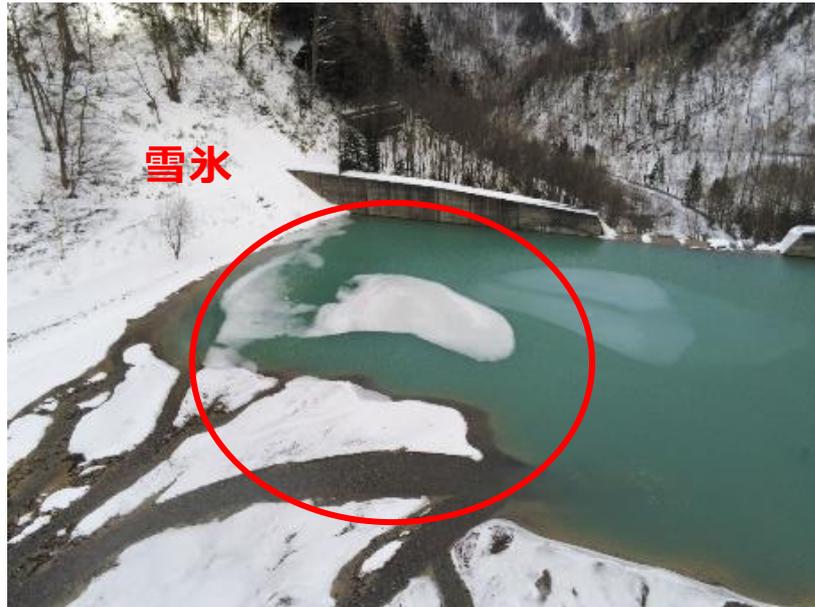
図 15 目標物「雪氷」

自然物である雪や氷、地形などは時間の経過とともに状態が変化していく。そうした目標物をドローンで上空から撮影することで状態の変化をより分かりやすく捉える撮影を実施した。結果は以下のとおりである。

ドローンにより上空から撮影した写真を比較することで、雪氷の大きさや状態の変化を正確に捉えることが可能であり、12月5日から6日にかけての温度変化により雪氷の形状が

また、5日時点の目標物には氷の上に雪が確認できたが、6日では氷のみとなっている。人の撮影と比較すると目標物の大きさの変化や形状の変化についても把握が容易であった。

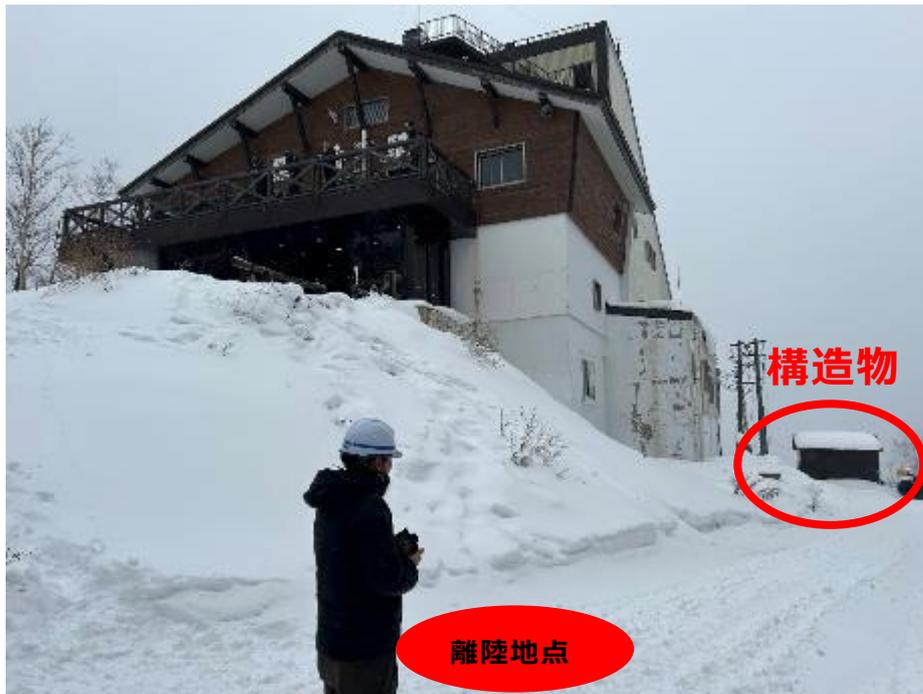
図 16 目標物「構造物」

ドローンが上空から撮影できる能力を活用し、人の撮影では撮影が難しい目標物上部の状態を把握するために撮影した。

ドローンについては、本飛行後に調整のために低空でホバリングしていたところ、ドローンから異音の発生と挙動に異変があったため点検を実施した。原因はドローンのプロペラ下部に霜氷が付着したことによるものであった。異音はプロペラに付着した霜氷が遠心力により剥離し、それをプロペラが弾いたことにより発生していた。挙動については、プロペラは回転しホバリングは維持できていたが、霜氷によりふら付きが生じていた。

ドローンでは、人が撮影しづらい構造物上部を安全に撮影することができ、1フライトで多くの情報量を得ることが可能であった。構造物の点検や異常の確認に必要な情報を取得できた上、人と比較して効率よく実施できた。

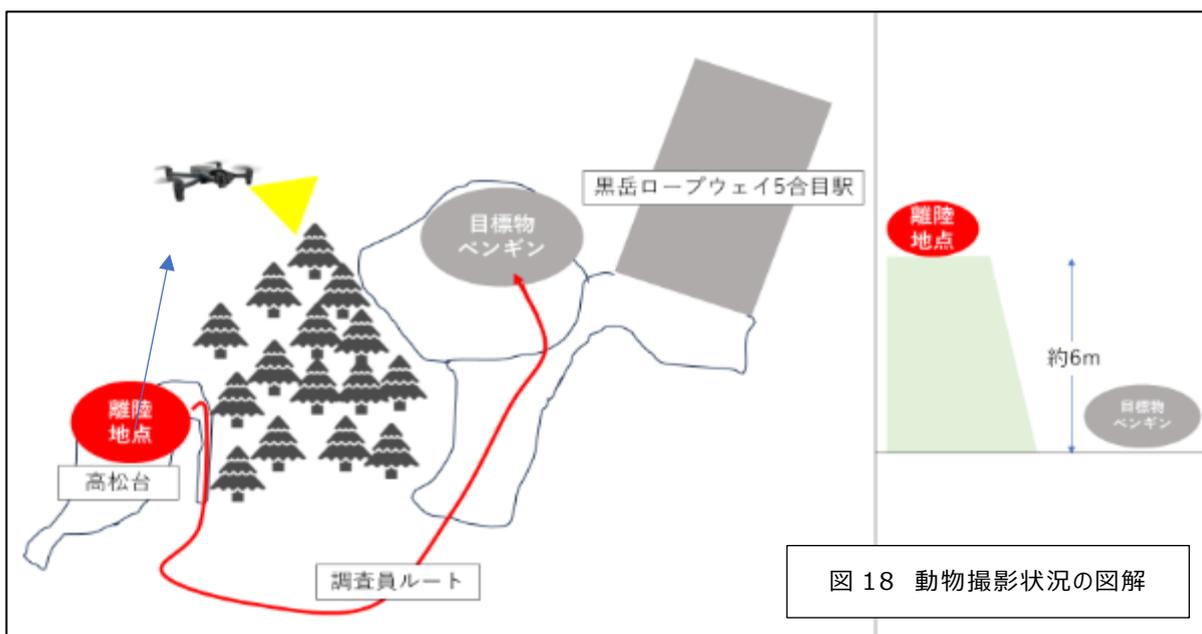
図 17 目標物「動物」調査概要図

目標物まで高低差や障害物がある状況で撮影した。また、動物に見立てたペンギンのぬいぐるみを撮影し、動物の種類判別及び個体数の確認が可能であるか検証した。

ドローンは前方に木々があったため離陸直後に 25m 程度上昇する必要があった。人は撮影地点から目標物まで高低差が 6 m ほどあったため、崖を迂回するルートをとる必要があった。そのため、40cm 程度の積雪から歩行可能なルートを探りながら接近した。

離着陸地点は風下で、動物から見えない障害物を挟んだポイントに設置した。飛行時は動物の上空は飛行せず、高度 25m 付近からズームを用いて撮影した。

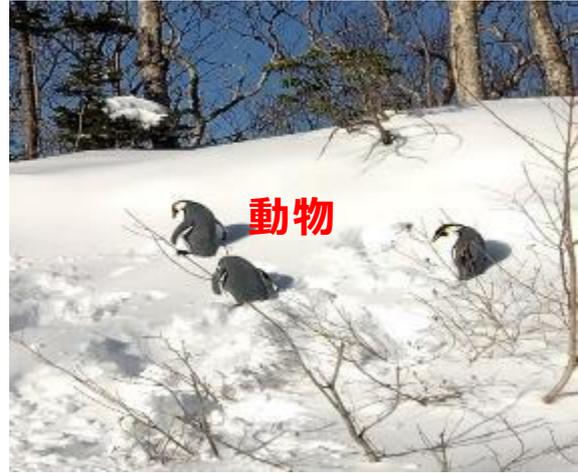
図 19 目標物「動物」

高低差 6m、直線距離 75m 程度の距離からズームすることで個体数及び動物の種類を確認できた。

人の撮影と比較してドローンでは、動物に近づくことなく俯瞰視点で撮影可能なため、個体数の確認に優れている。

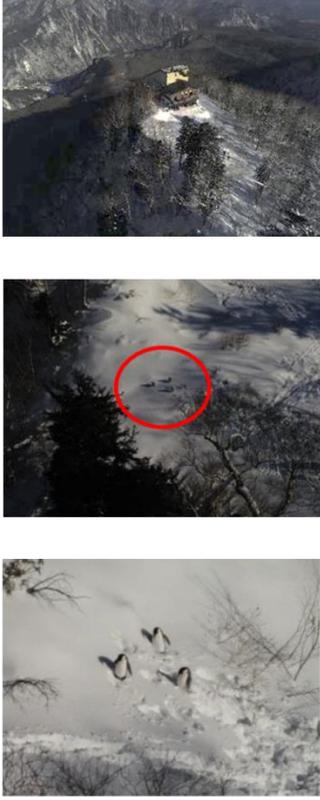
動物	ドローン	人
<p>安全性の比較</p> <p>目標への経路の安全性 障害物の有無</p>	<p>飛行進路上に障害物なし、操縦者は安全な場所から操作した。</p>	<p>目標物に接近するには40cm程度の積雪を進む必要があった。ルートが雪で埋没していたため慎重な進行が求められた。</p>
<p>効率性の比較</p> <p>撮影所要時間</p> <p>必要人員数</p>	<p>1回目：4分11秒 2回目：4分21秒 3回目：2分59秒 平均：3分50秒</p> <p>2人（操縦者と補助者）</p>	<p>1回目：6分30秒 2回目：6分25秒 3回目：6分28秒 平均：6分27秒</p> <p>1人（撮影者）</p>
<p>付加価値の比較</p> <p>活用環境を踏まえた精度</p> <p>成果物の比較</p>	<p>人が撮影した目標物を撮影可能であった。</p> <p>離着陸地点</p>

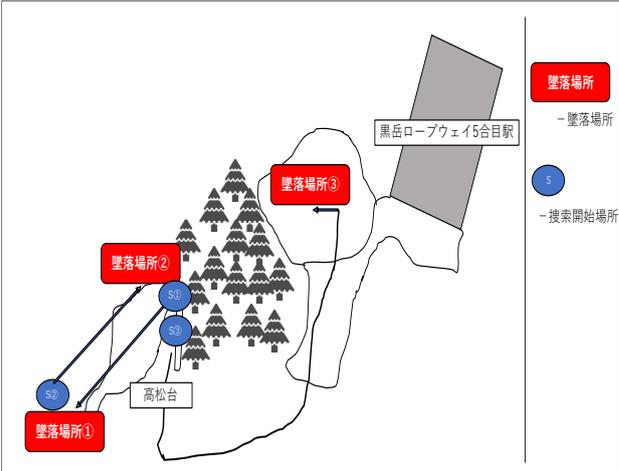
<p>The map shows a search area with three crash sites (墜落場所①, ②, ③) and three search start points (S1, S2, S3). The locations are near Takamatsu-dai (高松台) and Kurodake Ropeway 5th Station (黒岳ロープウェイ5合目駅). A legend indicates that red boxes represent crash sites and blue circles represent search start points.</p>
<p><b>搜索結果</b> <b>搜索時間</b> <b>搜索距離</b></p>	<p>墜落場所① 【結果：発見】 距離：30m 時間 2分11秒</p> <p>墜落場所② 【結果：発見】 距離：30m 時間 1分48秒</p> <p>墜落場所③ 【結果：発見】 距離：120m 時間 5分54秒</p>
<p><b>使用機体</b></p>	<p>ANAFI USA 装着したドローン ※赤色の養生テープを装着することで視認性も向上させた</p>

ドローンが操作ミスにより調査区域に落下したことを想定した搜索対応の実証を実施した。3 回別々の場所にドローンを設置し、操縦者が搜索し、発見できるかを実証した。

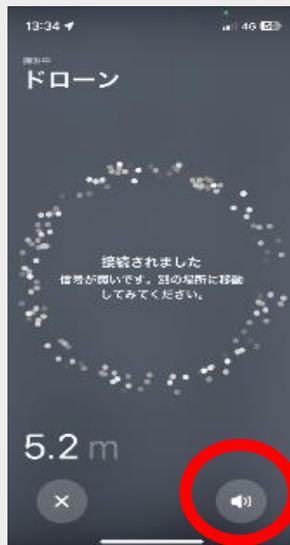
<p style="text-align: right;"><b>AirTag</b></p>
<p><b>搜索過程</b></p>	<p>① 搜索を開始するため、AirTag と同期している iPhone 又は iPad mini で「探す」アプリを起動した。</p> <p>② 墜落場所付近まで移動し AirTag 本体から発せられる Bluetooth (10m以内) を探して搜索を行った。</p>

接続状態になれば、右下のスピーカーボタンを押すことで AirTag から音声を出すことが可能となる。

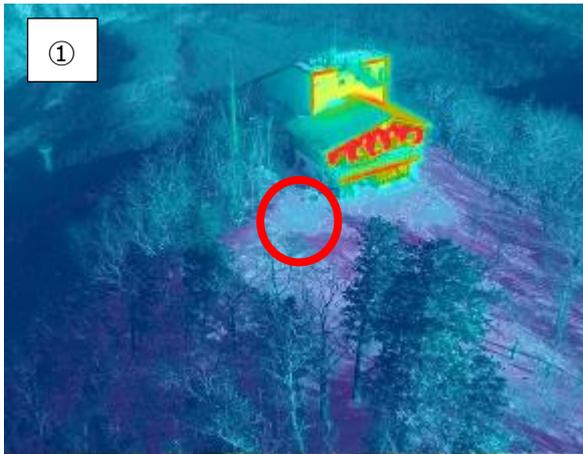
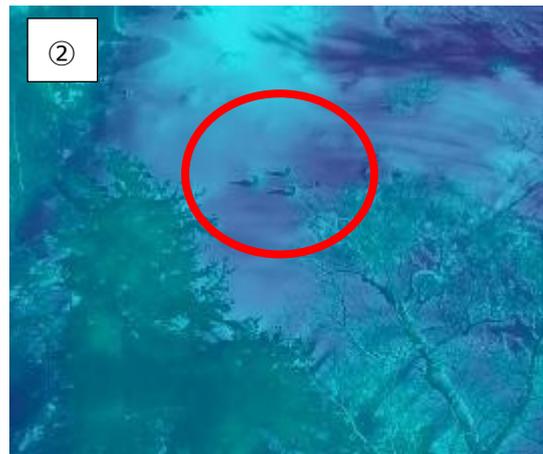
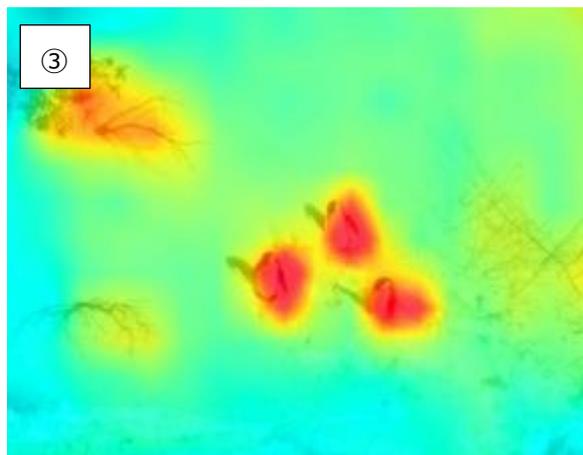
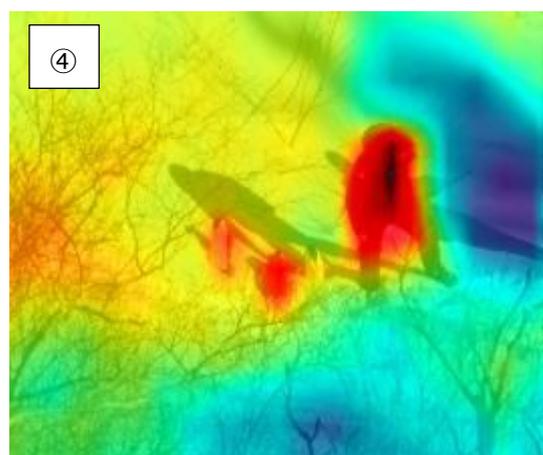
（動物）

ペンギンのぬいぐるみにホッカイロを貼付して使用した。①の遠景ではわずかに反応しているが周囲の温度を拾ってしまっている。

③・④ではペンギンの温度に反応して赤く表示されている。

ANAFI USA には FLIR カメラ（サーマルカメラ）があり、赤外線画像も取得が可能である。本実証においても現地調査時はその機能を使用して撮影を実施した。搭載されている FLIR カメラは相対温度を表示する機能であるため周囲の温度に影響される点には注意が必要である。
