【類型9 前田建設工業株式会社】技術実証 中間報告サマリー

対象業務（法令）	建築基準法第7条から第7条の4に基づく中間検査・完了検査
実証の内容	検査対象とする建築物、施設・設備等の構造、外観、材質、基礎設置状況等を、目視による検査に代替する方法によって測定し、技術基準への適合性等を判定する。
実証の方針	<p>建築基準法第7条に定める「完了検査」・「中間検査」※1については、「平成19年6月20日国土交通省告示第835号 確認審査等に関する指針」において、「目視」や「計測機器等」により確かめることが記載されており、検査員（建築主事等）が建築物等の現場に往訪し、目視等による確認をしなければならない。検査の項目のうち配筋検査は、「中間検査」実施のための日程調整、現場確認や「完了検査」時の(自主)検査記録確認、写真確認等に時間を要している。</p> <p>本実証では、「現場での配筋状態を360°カメラで撮影したデータ」(図-1)と「躯体BIM」※2を重ね合わせる(図-2)ことで、測距可能なデジタルデータを構築し、遠隔地でも配筋検査、配筋写真管理に適用できる(図-3)こと、さらに測距精度や導入容易性などの観点から評価し、監理者・検査員が現場に臨場せずに、配筋検査に係る中間検査・完了検査を実施できることを目指す。</p> <div style="display: flex; justify-content: space-around; align-items: flex-start;"> <div style="text-align: center;">

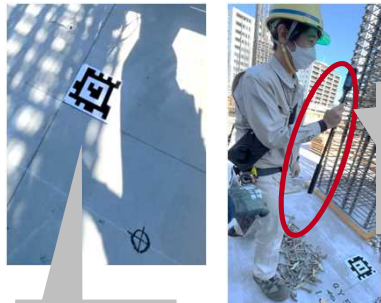
<p>360度カメラにて動画撮影</p> <p>ARマーカを墨等の基準点に合わせ設置</p> <p>ARマーカも映像に写し込む</p> </div> <div style="text-align: center;">

<p>デジタルメジャー※3。マーカで写真化</p> <p>切出した写真から帳票出力</p> <p>画像確認により各項目をチェック</p> </div> </div> <p>図-1 現場にて360°カメラで撮影</p> <p>図-2 座標認識しモデルと重ね合せ</p> <p>図-3 測距・検査記録・写真記録（WEB上で閲覧可能）</p> <p>※1 施工された建築物の建築基準への適合性を建築主事等が施工段階（中間）及び施工終了時（完了）に検査するもの ※2 建物の構造体をコンピュータ上に立体モデル化したもの（BIM：Building Information Modeling） ※3 デジタルデータ（3D）モデルの中で距離を計測するもの</p>

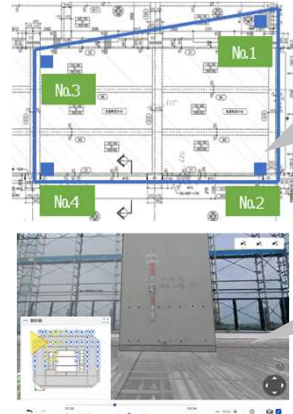
<p>3Dモデル内のマーカ座標を認識させる</p> <p>躯体BIMと重ね合わせ</p> </div> <div style="text-align: center;">

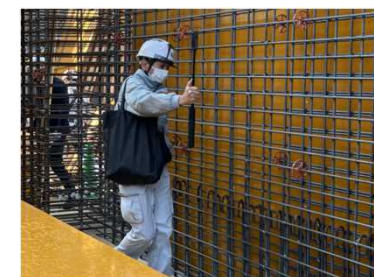
実証の撮影の様子

実証の 進捗状況	<ul style="list-style-type: none">■ 活用する技術の概要・開発状況<ul style="list-style-type: none">360°カメラ（Insta360X3）による撮影データと躯体BIMモデルを重ね合わせ、デジタルデータ上で施工中の建物の配筋状態の確認や写真帳票を作成するという技術を開発している。これまでの実証実験等から、現物とデジタル上での計測に誤差が生じる課題があることを踏まえ、測距精度の目標値を設定した。目標値を達成するために画像認識やシステム処理の改良を進めている。建物の構造体への影響という観点から、測距精度の目標値に関しては、国土技術政策総合研究所・建築研究所に見解を求めた。構造体の配筋のうち、柱・梁のせん断補強筋については、目標値の精度は構造耐力的に大きな影響はないとの意見があった。一方で柱・梁の主筋間隔が狭い箇所に適用した場合、最低限の「あき」の確認方法を検討するようアドバイスがあった。■ 実証の準備・実施状況<ul style="list-style-type: none">異なる用途（①RC造集合住宅(実証の主物件)②鉄骨造事務所③RC造学校舎）の建物、異なる状況（基礎・地上）での実施を計画し、各物件の撮影対象となる階の躯体BIMモデルを準備。360°カメラにより、上記に該当する構造躯体の配筋状態を撮影し、システム上の処理により躯体BIMモデルと重ね合わせたデジタルデータを構築した。デジタルデータをもとに写真帳票を作成し、遠隔検査を想定した場合、既存手法と同等な水準で確認可能か、設計監理者と協議を行った。帳票作成時の撮影方向の明確化や躯体面位置の確認などの指摘に対し、改善を行っている。撮影データによる測距精度の検証を実施し、その結果を踏まえて、撮影機器の設定や撮影方法についての手順の整理を進めている。
今後の スケジュール	<ul style="list-style-type: none">➢ 主物件（RC造集合住宅）でのデジタルデータによる検査・写真帳票<ul style="list-style-type: none">12月中旬：2階梁スラブの撮影～データ投入・写真切出し12月下旬：2階柱・壁の撮影～データ投入・写真切出し1月初～中旬：3階梁スラブの撮影～データ投入・写真切出し➢ 補助的物件（鉄骨造事務所、RC造学校舎）でのデジタルメジャーの精度検証・解析<ul style="list-style-type: none">12月中をめどに結果を取りまとめる予定。➢ システム利用者向けのガイドラインの作成<ul style="list-style-type: none">1月中旬：各物件での現地実証の結果を踏まえ、「計測手法」、「装置（カメラ）の確からしさ」、「測定者の技能」について、システム利用者向けのガイドラインとしてまとめる。
