デジタル庁 デジタル臨時行政調査会様 ご説明資料

トンネル走行型計測技術の開発

国際航業

2022/2/22

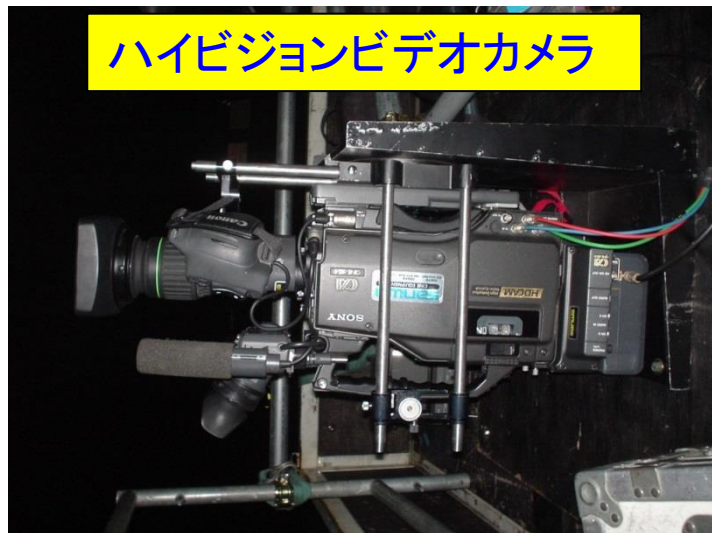
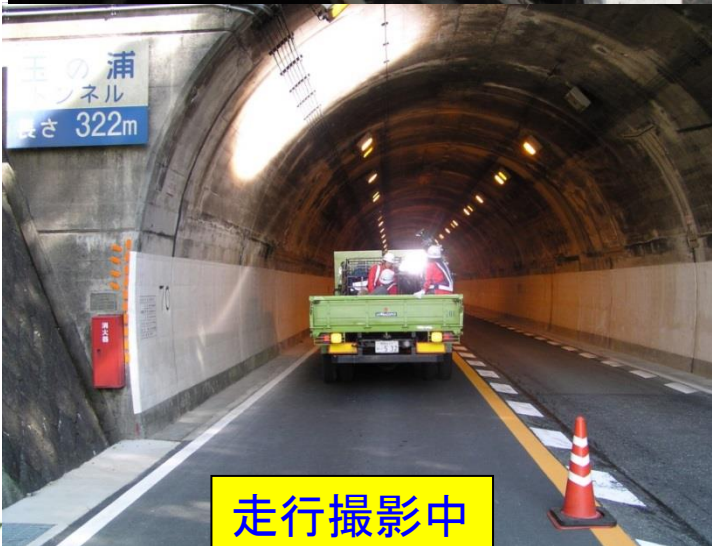
ハイビジョンビデオカメラ

走行撮影中

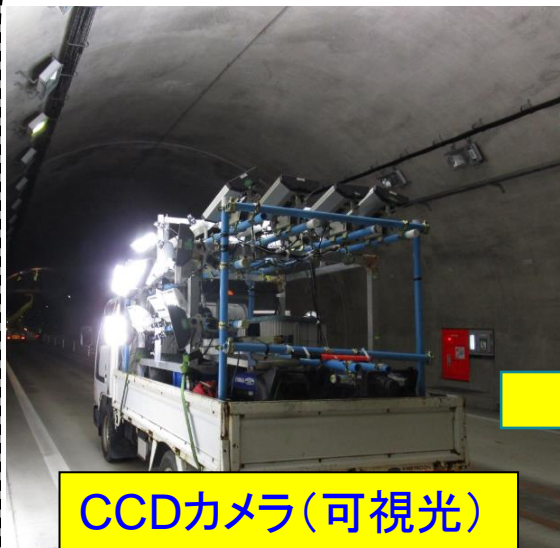
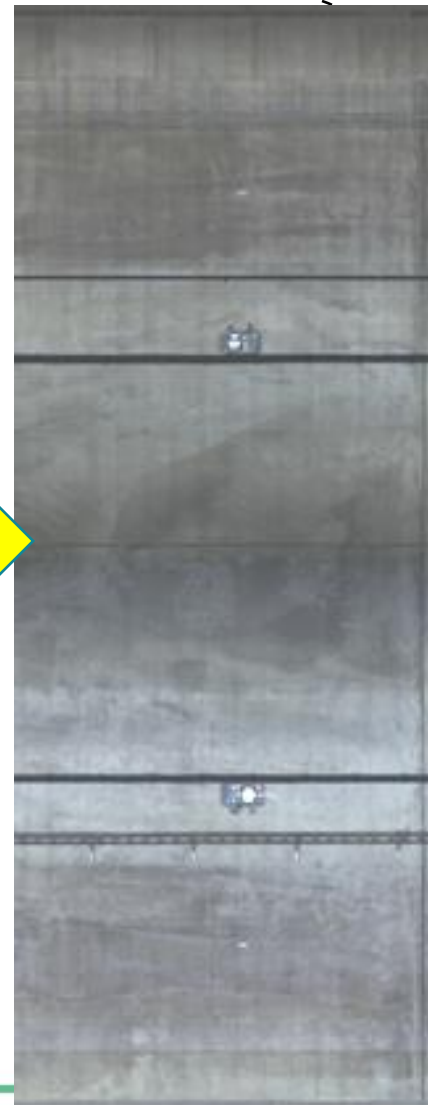
CCDカメラ(可視光)

- 煤けたトンネルでの亀裂抽出困難
- 完全なシームレスではない

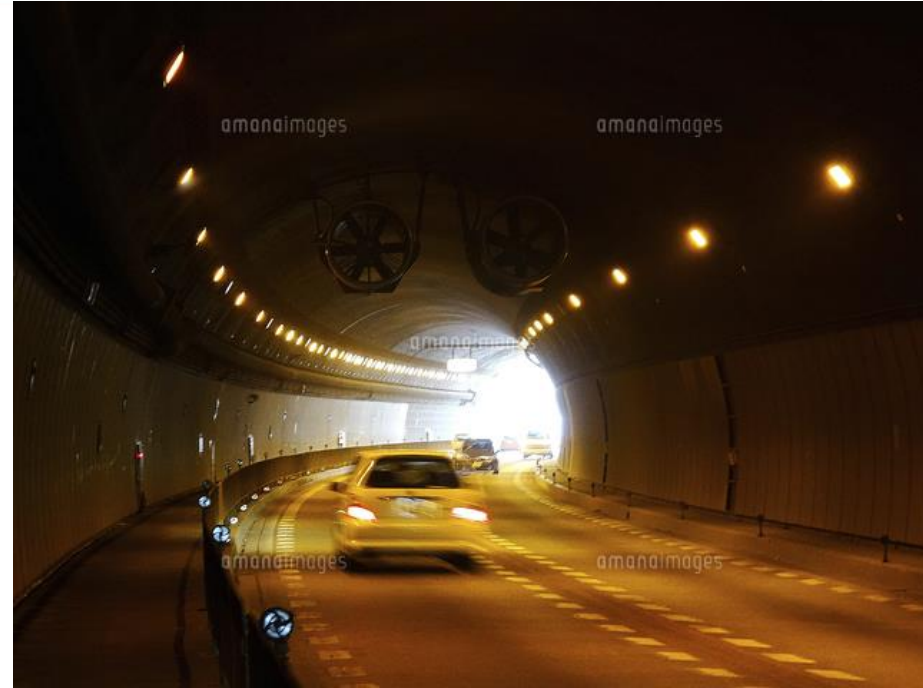
写真2. 変状展開図も鮮明

上記写真のような、暗く、煤けたトンネルでの画像撮影に着目
→汚れを透過できないか！
→3次元モデルを自動作成できないか！
⇒近赤外線エリアセンサ採用 + SfM解析による3次元モデル

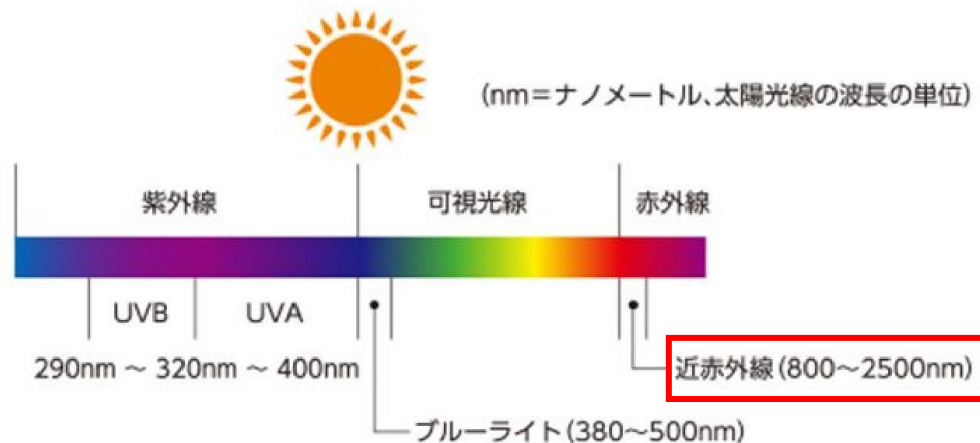
太陽光線の波長の長さ

- ・近赤外線は人間がみることのできない光で、可視光より長い波長。
- ・近赤外線を含む光を被写体に当てると、被写体の物質の違いにより、光の反射や吸収する特徴の違いが画像として映る。

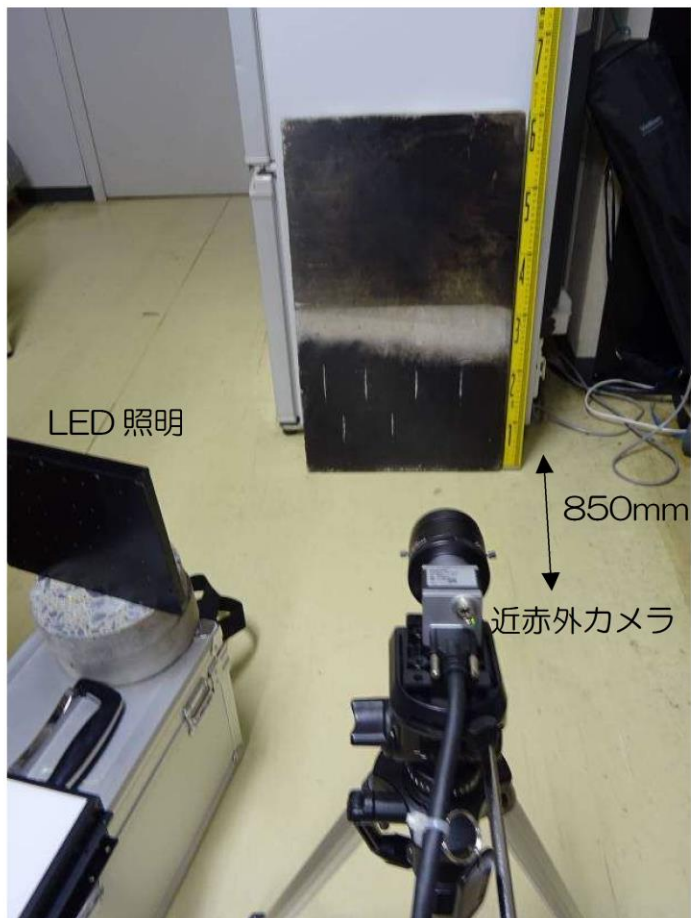
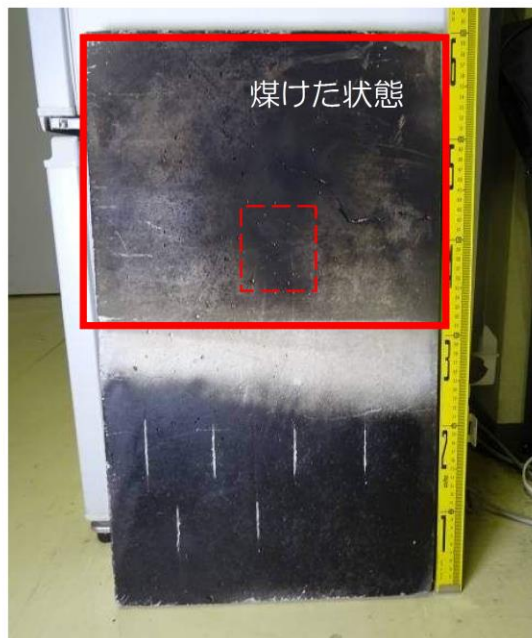
模擬的に焼けたコンクリート試験体を用意し、近赤外カメラと波長帯の異なる照明で撮影し、適した照明波長の検証を実施した。

試験状況 デジタルカメラではひび割れを確認できない状態

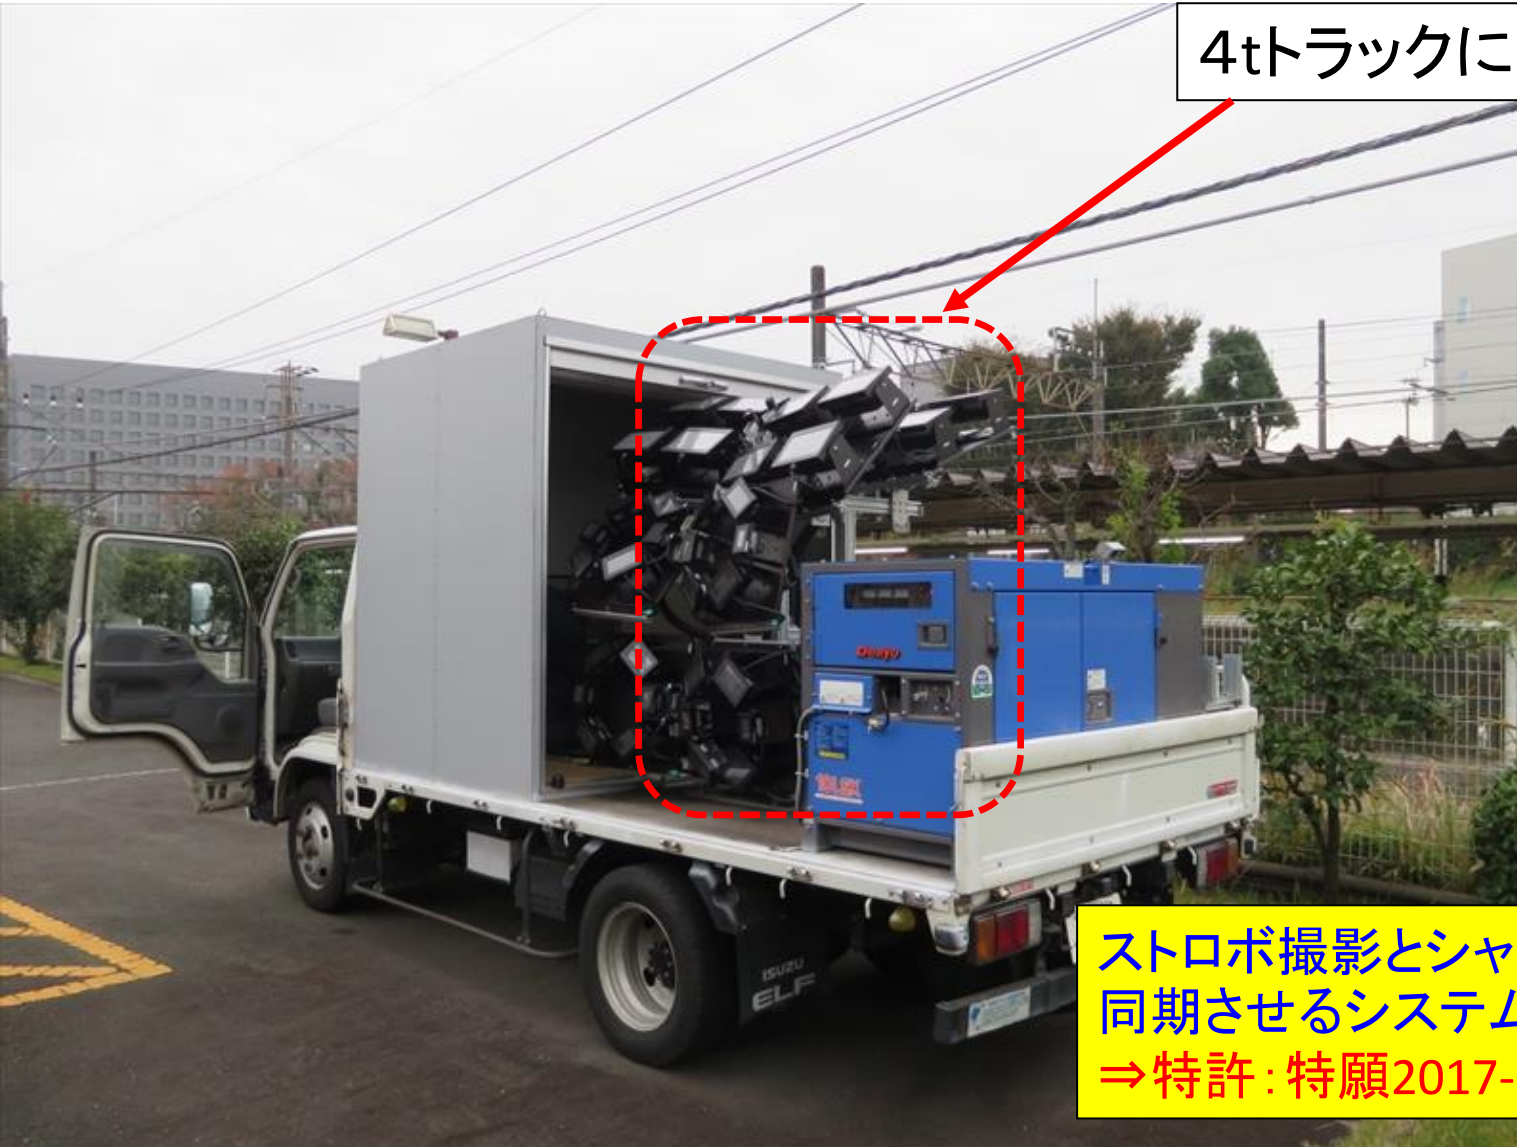
4tトラックに実装

ストロボ撮影とシャッター速度を
同期させるシステム
⇒特許:特願2017-032864

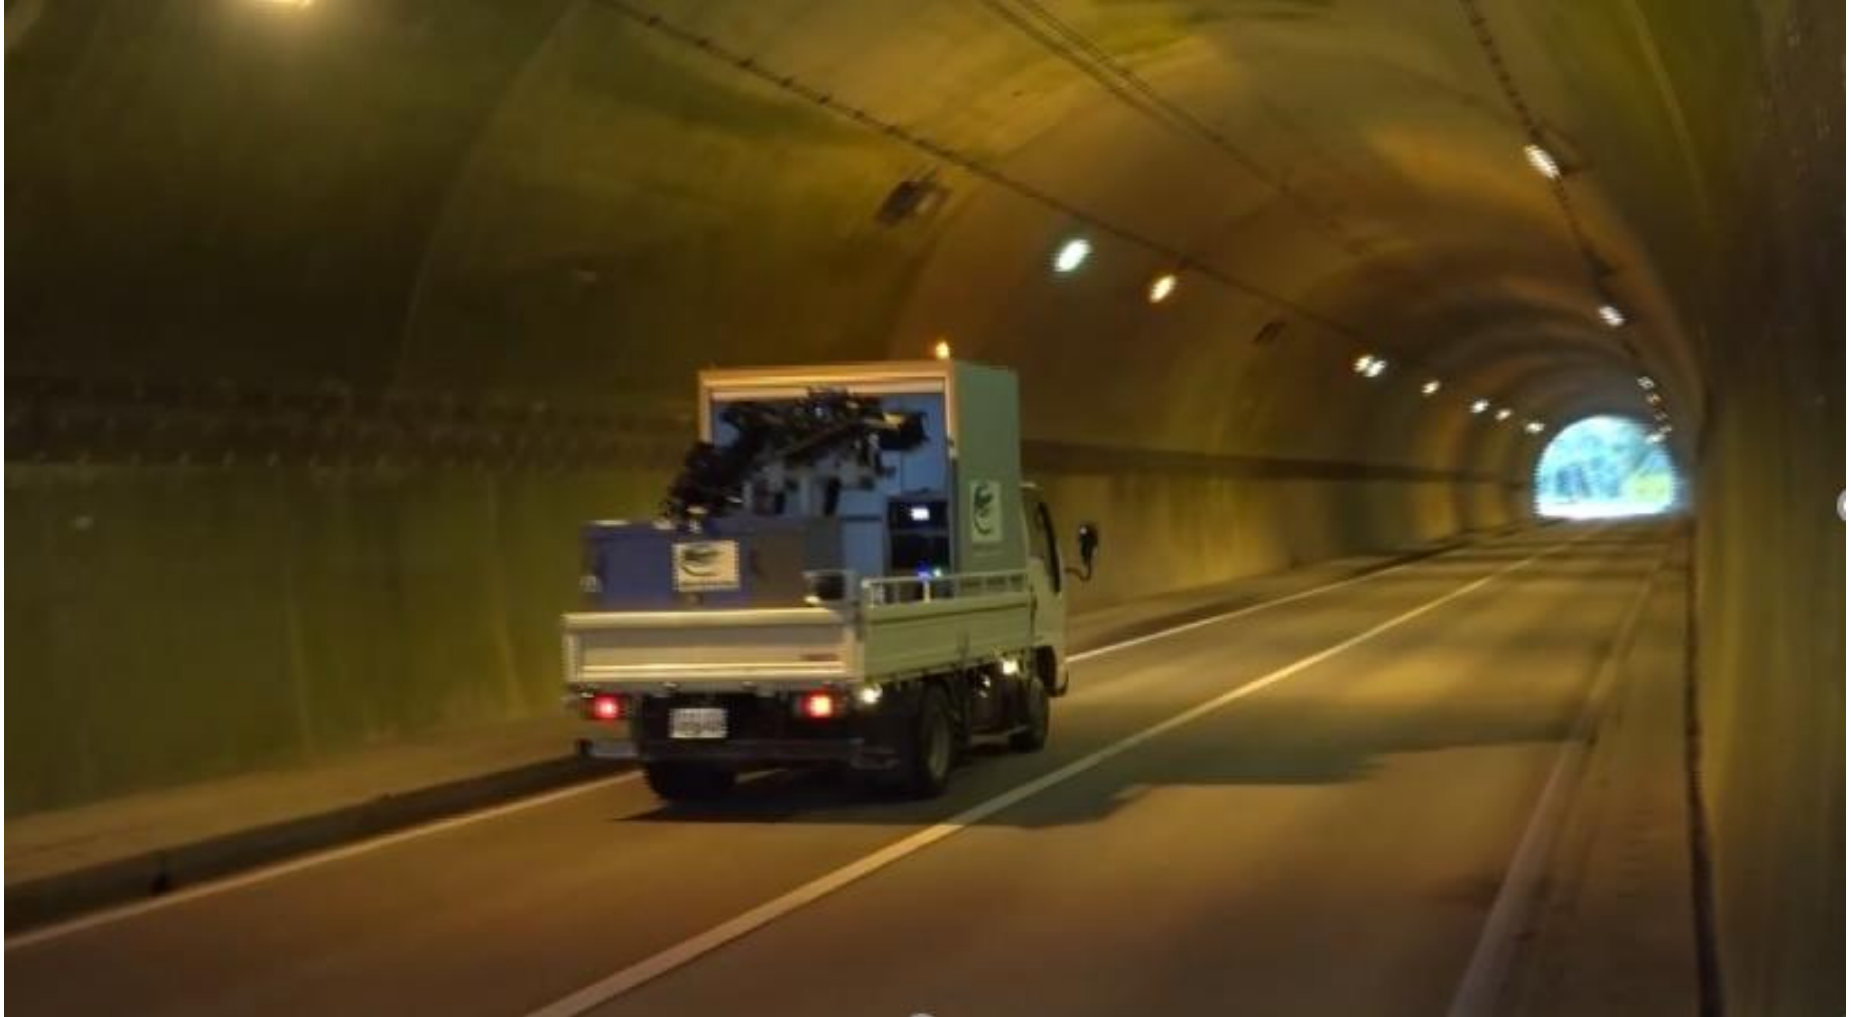
2. 計測車両の開発について 計測状況

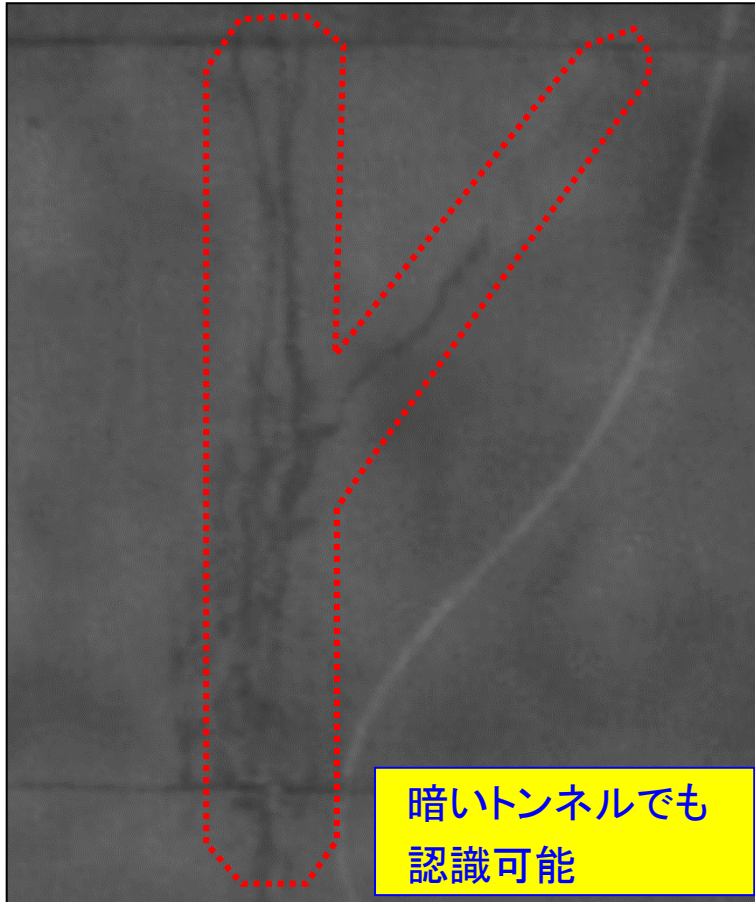
近赤外線カメラ画像

近赤外線カメラのほうが、ひび割れをより良く確認できる

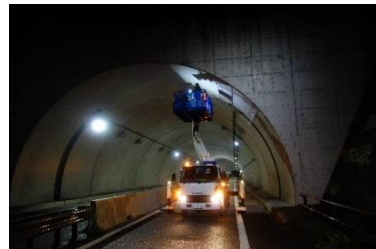
点検状況 (近接目視+打音検査)

近接目視+打音検査を実施し、その結果を現場にてスケッチして変状展開図を作成する。
