テクノロジーマップの整備に向けた調査研究
(アナログ規制の見直しに向けた技術実証等) における技術実証

技術実証報告書

センサー、AI 解析等を活用した設備の状態の定期点検の実証

KDDI 株式会社

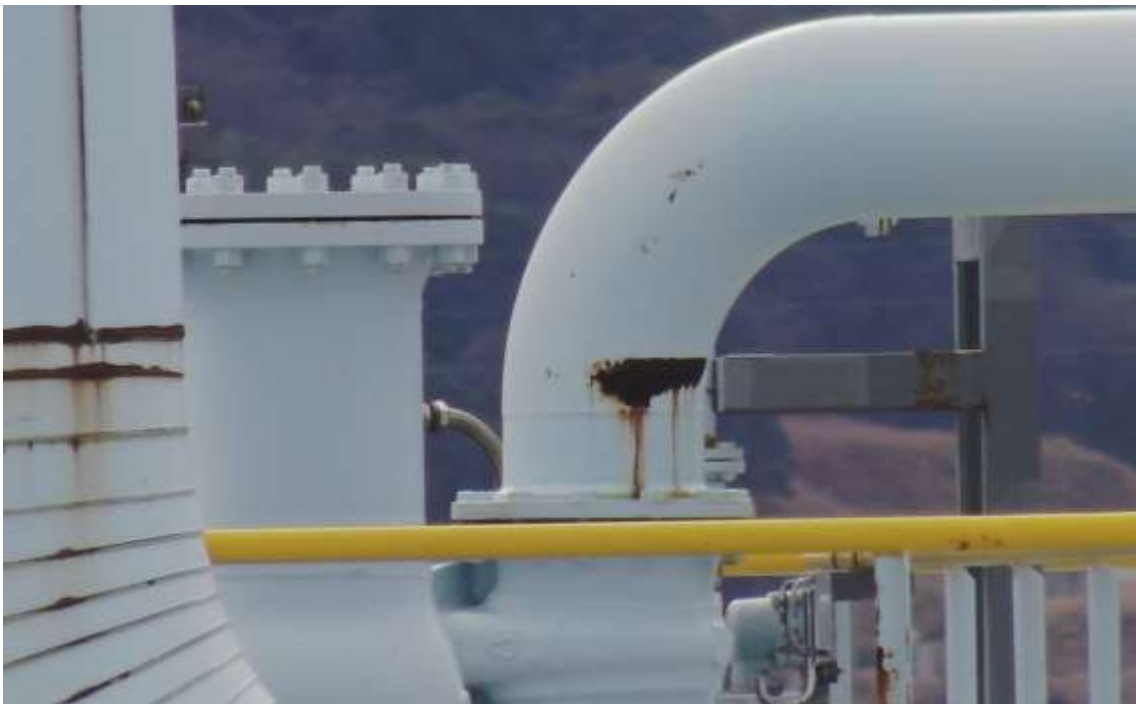
図 21 貯槽上部の配管錆をズームカメラで撮影した様子

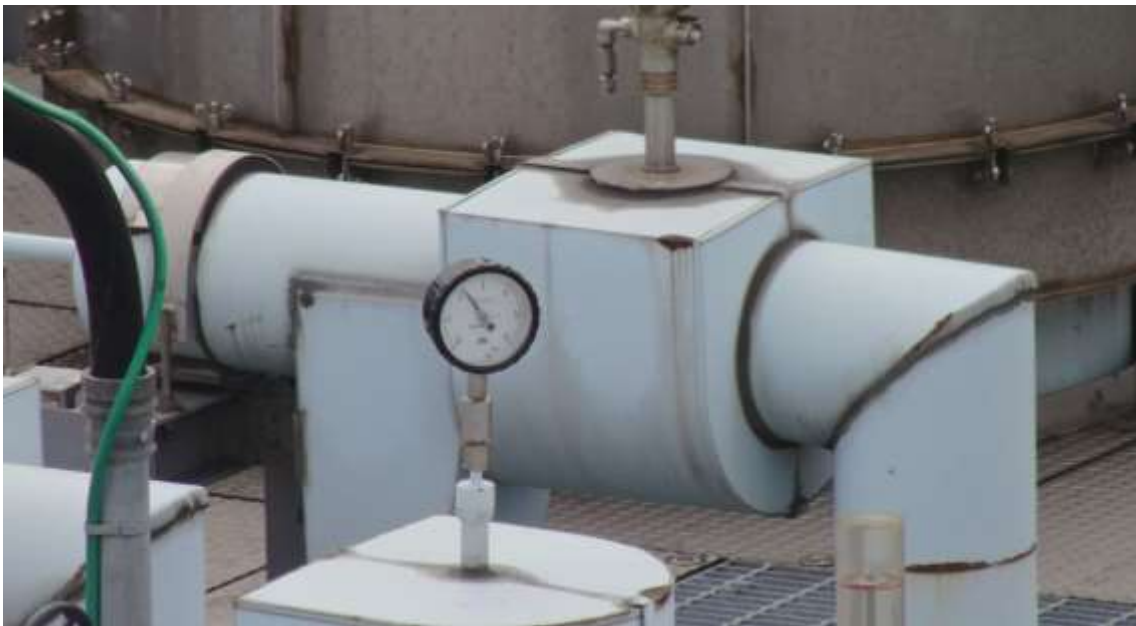
図 23 貯槽上部のアナログメーターをズームカメラで撮影した様子

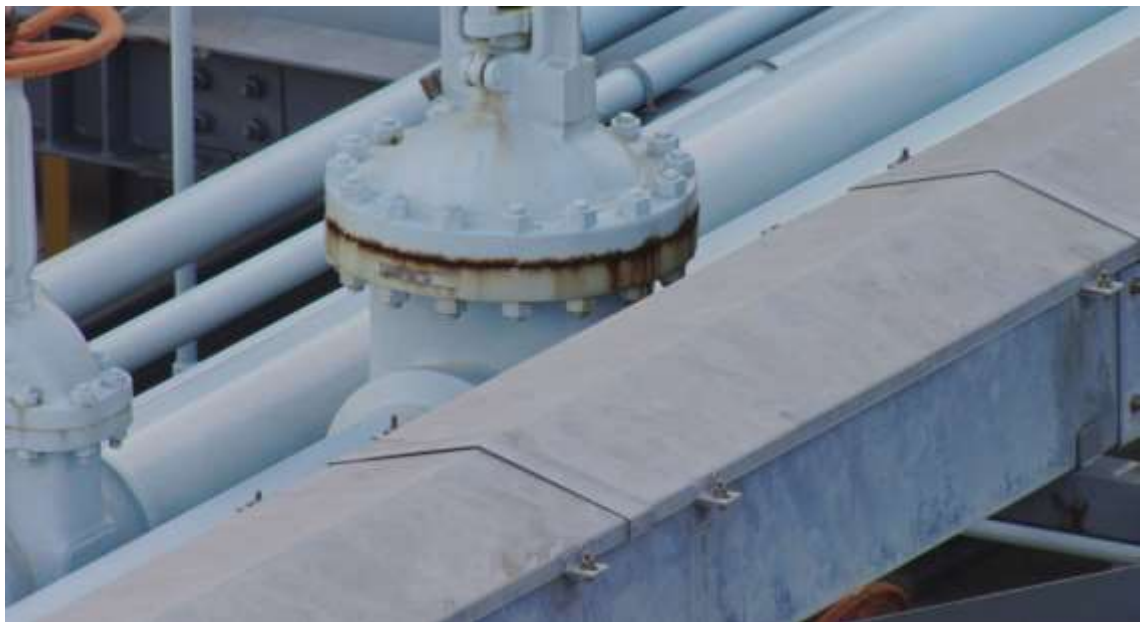
図 25 LPG 貯槽に付近の配管フランジの錆を撮影している様子

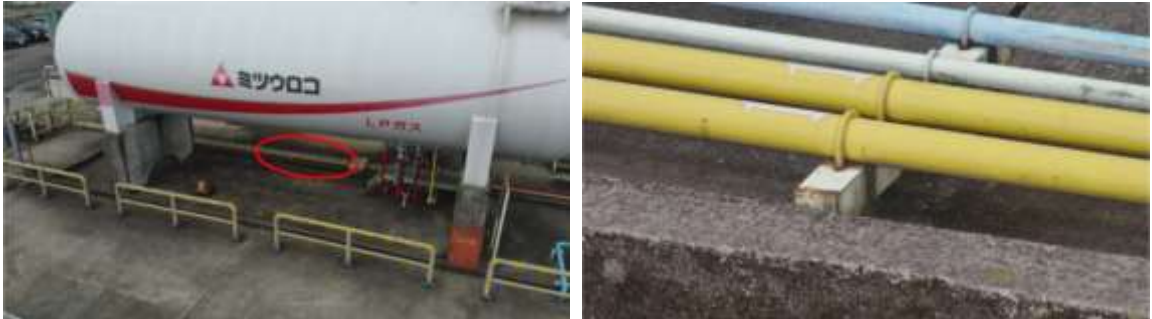
図 54 配管の錆の撮影結果(左側:全景、右側:左の赤丸箇所の拡大図)

都留事業所の配管をドローンの可視カメラにて、10 倍のズームかつ、高度約 4 メートルかつ、撮影角度をカメラ下 20 度に傾け、右斜め 30 度から撮影することで、通常の目視点検と同じレベルで判断できる解像度で地上に設置された配管の錆の撮影が可能であった。

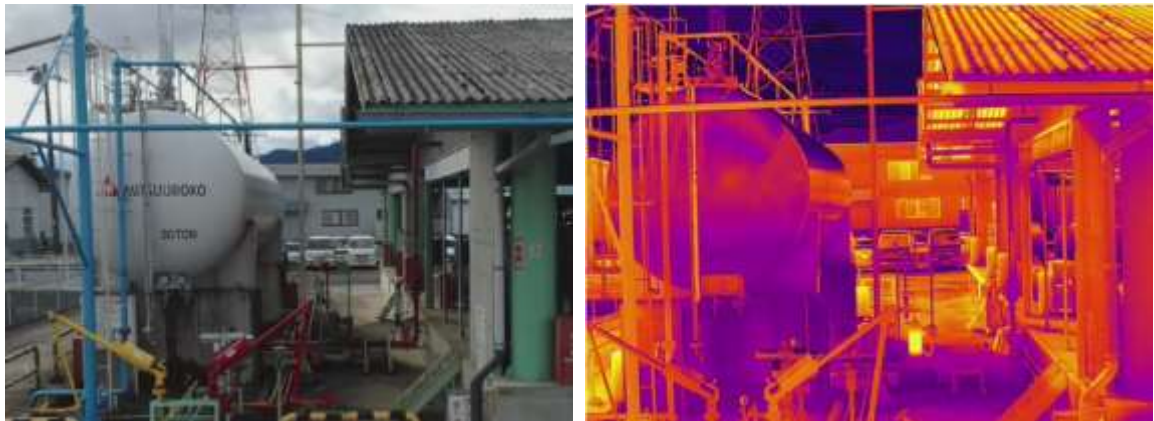
図 56 配管付近のサーマルカメラでの撮影結果

都留事業所の配管周辺をサーマルカメラで撮影を行ったところ、設備における温度が可視化できた。実証時には異常は見られなかったが、配管からガスが漏れている場合はガスの気化に伴い、色が黒くなること(温度低下)が想定される。

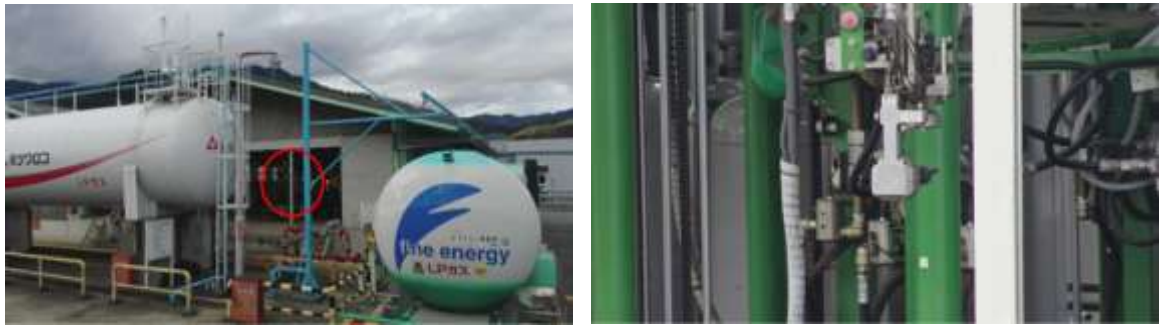
図 58 充てん機の錆撮影結果(田富事業所 左側:全景、右側:左の赤丸箇所の拡大図)

都留事業所と田富事業所の屋内に設置されている LP ガスボンベ充てん機を可視カメラにて撮影した。特に回転部分などの可動部をターゲットに、高度約 2 メートルにて 30 倍のズームかつ、撮影角度をカメラ上 10～30 度に傾け撮影することで、通常の見視点検と同じレベルでの錆の確認が可能であった。建物内ですぐ真横が壁であったが、充てんのために運転時は回転するため、正面と裏側だけでなく、充てん機全体も、通常の見視点検と同じレベルで判断できる解像度での撮影が可能であることも確認できた。

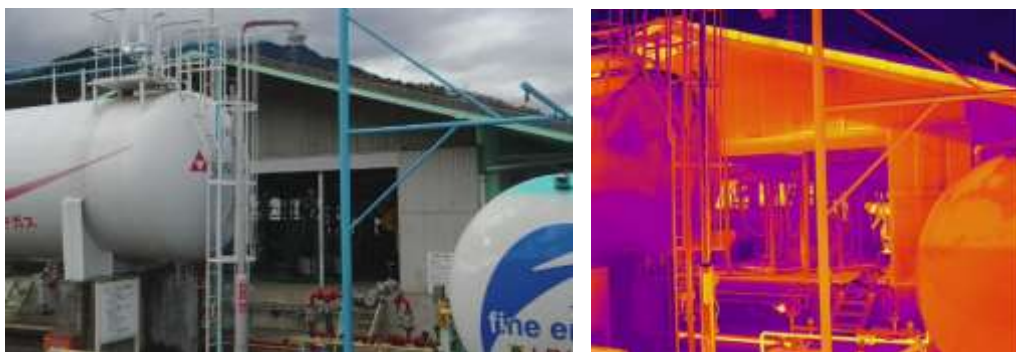
図 60 充てん機付近をサーマルカメラで撮影した結果

また、サーマルカメラにて撮影を行ったところ、設備における温度が可視化できた。実証時には異常は見られなかったが、充てん機の回転部分のベアリングのこすり合いにより、色がより濃い黄色になること(温度上昇)が想定される。

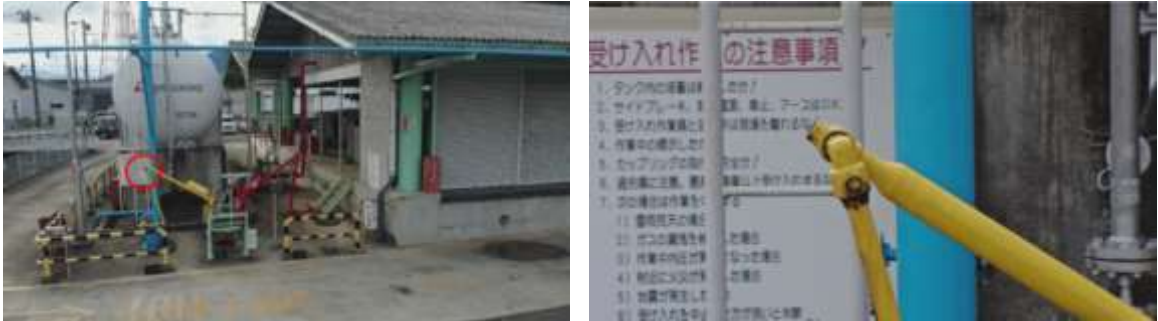
図 61 ローディングアームの接合部分の錆の撮影結果
(左側:全景、右側:左の赤丸箇所の拡大図)

都留事業所のローディングアームについて、高度約 1.5 メートル、10 倍のズーム、かつ撮影角度をカメラ正面にして撮影することで、通常の見視点検と同程度の十分な解像度で錆の撮影が可能であった。

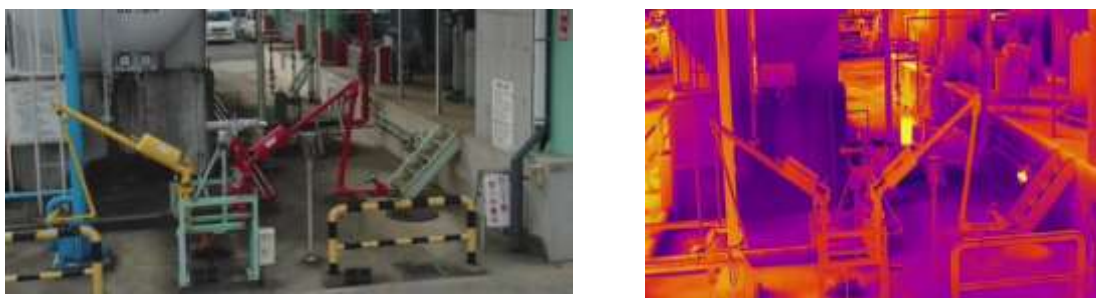
図 63 ローディングアームのサーマルカメラでの撮影結果

都留事業所の稼働していないローディングアーム周辺をサーマルカメラで撮影を行ったところ、設備における温度が可視化できた。実証時には異常は見られなかったが、ローディングアームからガスが漏れている場合はガスの気化に伴い、特に先端部分の色が黒くなること(温度低下)が想定される。

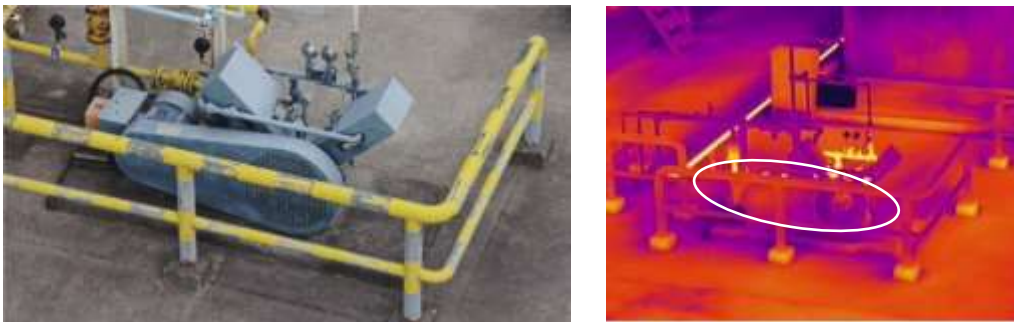
図 66 圧縮機のサーマルカメラでの撮影結果（白丸箇所はモーター部分）

都留事業所の圧縮機サーマルカメラで撮影を行ったところ、設備における温度が可視化できた。実証時には異常は見られなかったが、圧縮機の異常時には、モーター付近(右側の白丸箇所)の色が濃い黄色(温度上昇)になることが想定される。

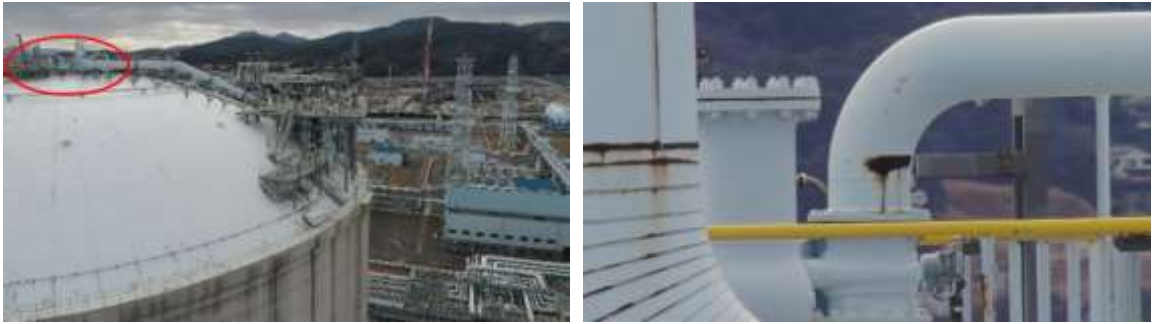
図 67 LNG 貯槽の上部の錆の撮影結果(左側:全景、右側:左の赤丸箇所の拡大図)

上部における設備について、ドローンカメラにて、60 倍のズームかつ、高度約 65 メートルかつにして撮影することで、通常の見視点検と同じレベルで判断できる解像度で錆の撮影が可能であった。

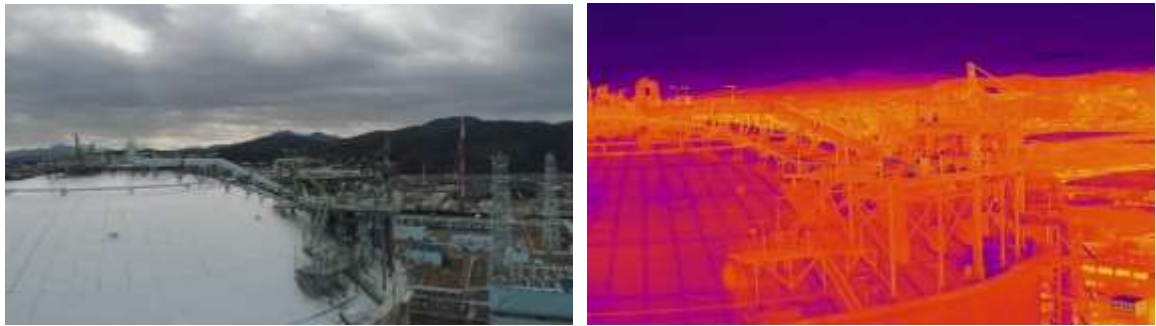
図 70 LNG 貯槽の上部のサーマルカメラでの撮影結果

また、貯槽の上部をサーマルカメラにて撮影を行ったところ、設備における温度が可視化できた。実証時には異常は見られなかったが、LNG 貯槽からガスが漏れている場合はガスの気化に伴い、色が黒くなること(温度低下)が想定される。

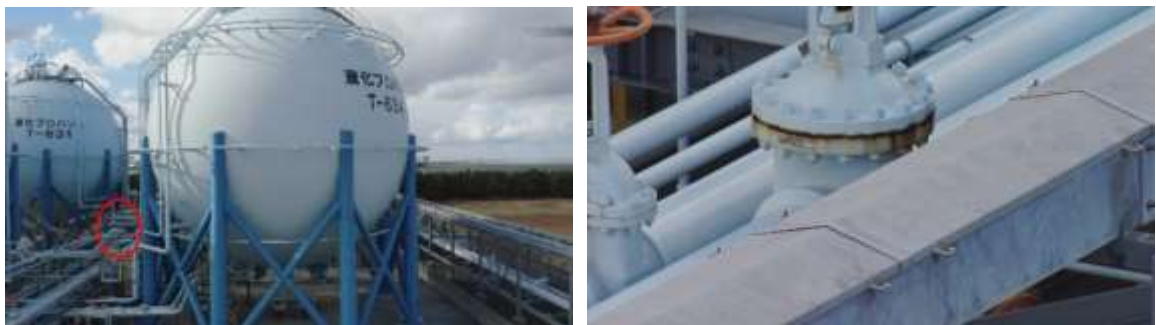
図 71 LPG 貯槽の配管部分の錆の撮影結果(左側:全景、右側:左の赤丸箇所の拡大図)

貯槽下部について、ドローンカメラにて、高度約 10 メートルにて 50 倍のズーム、かつカメラを下 10 度に傾け撮影することで、通常の見視点検と同じレベルで判断できる解像度で、錆の撮影が可能であった。

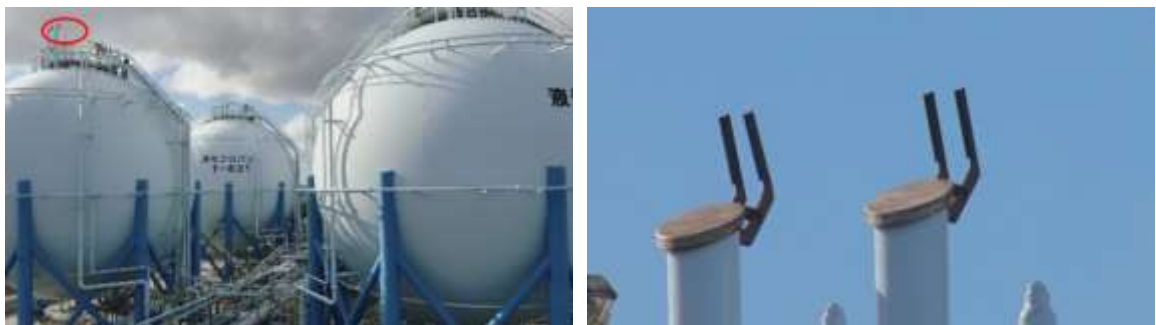
図 72 LPG 貯槽の上部の撮影結果(左側:全景、右側:左の赤丸箇所の拡大図)

貯槽上部についても、50 倍のズームで撮影することで、通常の見視点検と同じレベルで判断できる解像度で、錆の撮影が可能であった。

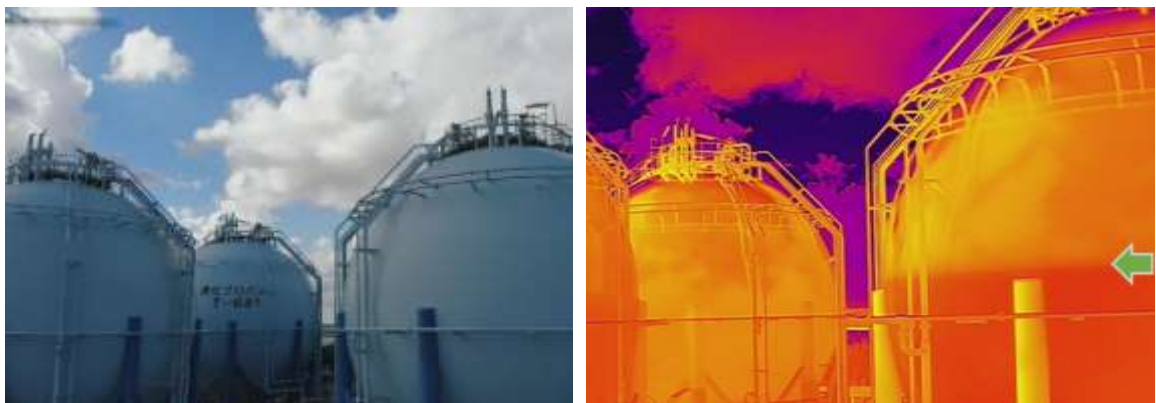
図 74 LPG 貯槽のサーマルカメラでの撮影結果(矢印までがタンク内の液量)

また、サーマルカメラにて撮影を行ったところ、設備における温度が可視化できた。貯槽タンクと LPG の温度差により、内部に溜まっている液量の確認も可能であった。実証時には異常は見られなかったが、LPG 貯槽からガスが漏れている場合はガスの気化に伴い、色が黒くなること(温度低下)が想定される。

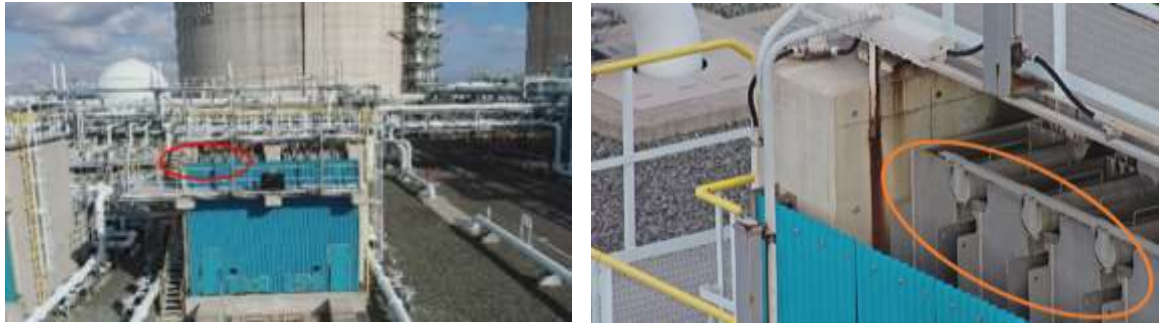
図 75 LNG 気化器の正面の錆の撮影結果
(左側:全景、右側:左の赤丸箇所の拡大図、橙色丸箇所は流水部分)

流水付近について、ドローンカメラにて、高度約 15 メートルにて 20-30 倍のズームにて、カメラを下 45-80 度に傾け撮影することで、通常の目視点検と同じレベルで判断できる解像度で、錆の撮影が可能であった。

LNG 気化器は防爆エリアを考慮し、正面からの撮影を行ったところ、点検が必要な流水付近(図 75 参照)について、パネルへの散水は確認できたが、画角上死角となる箇所があり、適切に散水できているか迄は確認できなかった。

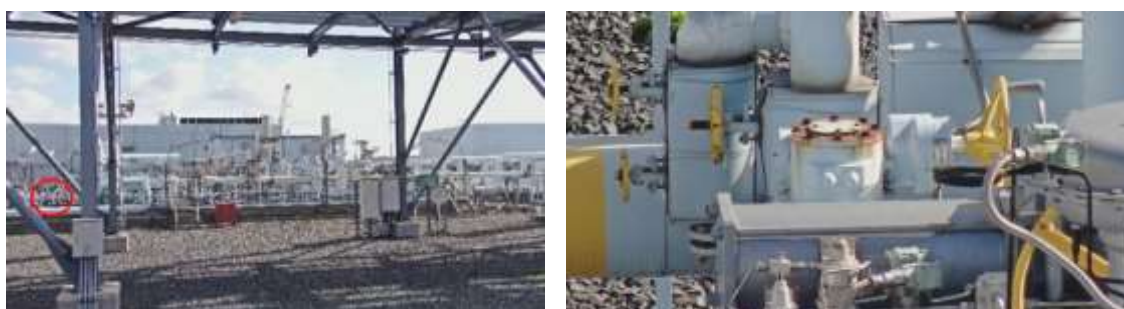
図 78 LPG 増熱器の錆の撮影結果(左側:全景、右側:左の赤丸箇所の拡大図)

LPG 増熱器について、防爆エリア外の間配管が通っていたため、高度を配管よりも高くする(高度約 15 メートル) かつ、30-50 倍のズームかつ、撮影角度をカメラ下 50 度に傾け、正面から撮影することで、通常の目視点検と同じレベルで判断できる解像度で、錆を捉えることが可能であった。

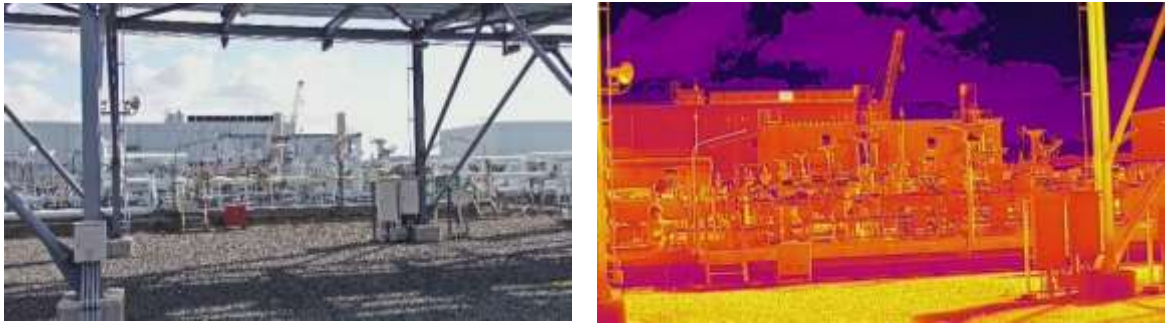
図 80 LPG 増熱器のサーマルカメラでの撮影結果

また、サーマルカメラにて撮影を行ったところ、設備における温度が可視化できた。実証時には異常は見られなかったが、増熱器からガスが漏れている場合はガスの気化に伴い、色が黒くなること(温度低下)が想定される。

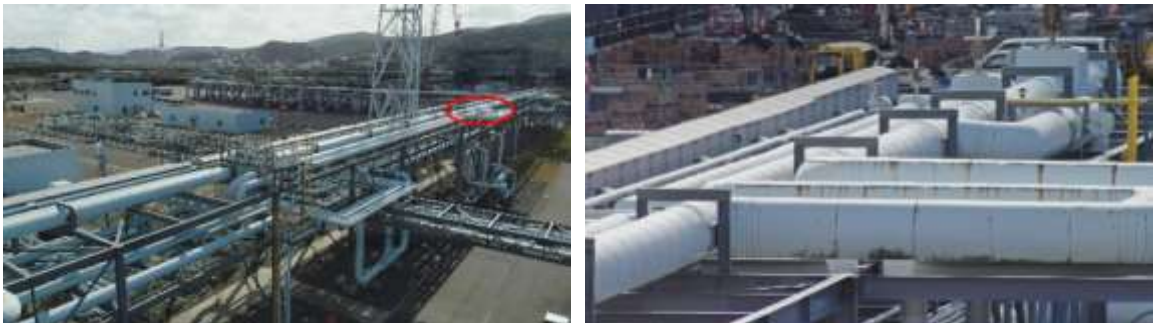
図 81 配管ラックと配管の錆の撮影結果 1(左側:全景、右側:左の赤丸箇所の拡大図)

配管を支えるラックと配管とそれらの接合部分について、ドローンカメラにて、30-50 倍のズームかつ、高度約 15 メートルかつ、カメラを下 10 度に傾け撮影することで、通常の見視点検と同じレベルで判断できる解像度で、錆の撮影が可能であった。

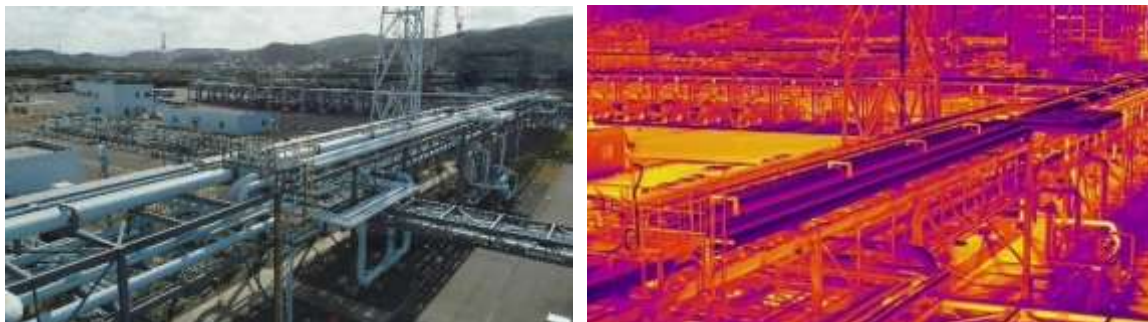
図 83 配管ラックと配管のサーマルカメラでの撮影結果

また、サーマルカメラにて撮影を行ったところ、設備における温度が可視化できた。実証時には異常は見られなかったが、配管からガスが漏れている場合はガスの気化に伴い、色が黒くなること(温度低下)が想定される。

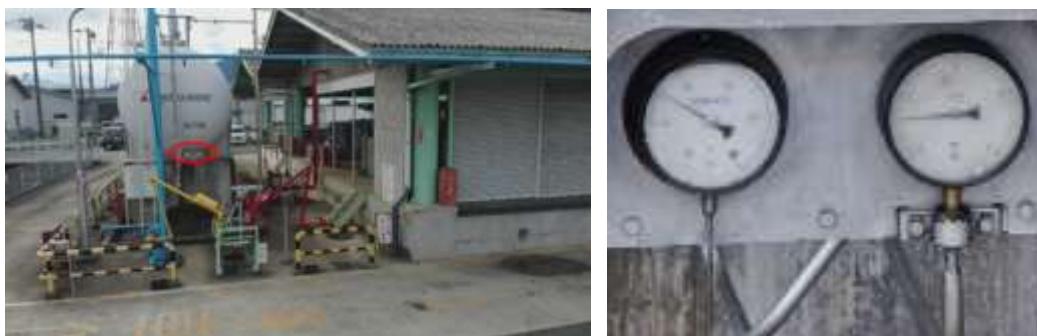
図 84 LPG 貯槽の前面のメーターの撮影結果(左側:全景、右側:左の赤丸箇所の拡大図)

都留事業所のアナログメーターをズームカメラで撮影したが、ガラスの蓋部分が曇っており、メーター上の数値と針の存在は確認できるが、実際にいくつを指しているか、までの確認は難しかった。

LPG 貯槽に設置されているメーターにおいて、液面計は問題なく、通常の目視点検と同じレベルで数値を捉えることが可能であったが、貯槽前面のメーターは曇っていたため、数値の読み取りができなかった。今後、ドローンでの目視点検を運用していく場合、メーターの数値が十分読み取れるよう、ガラスの蓋部分を綺麗に保つ方法を検討する必要がある。

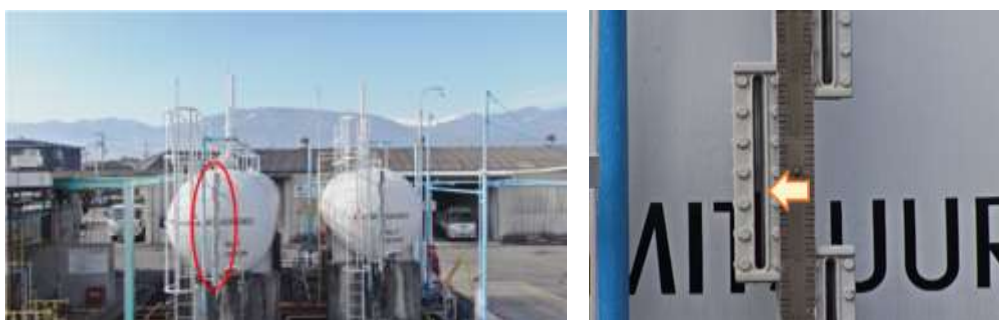
図 85 LPG 貯槽の液面計の撮影結果(矢印までが液量)
(左側:全景、右側:左の赤丸箇所の拡大図)

田富事業所の LPG 貯槽の液面計について、ドローンカメラにて、20 倍のズームかつ、高度約 2~5 メートルかつ、正面から撮影することで、写真上でも通常の目視点検と同じレベルでメーターと印を捉えることが可能であった。

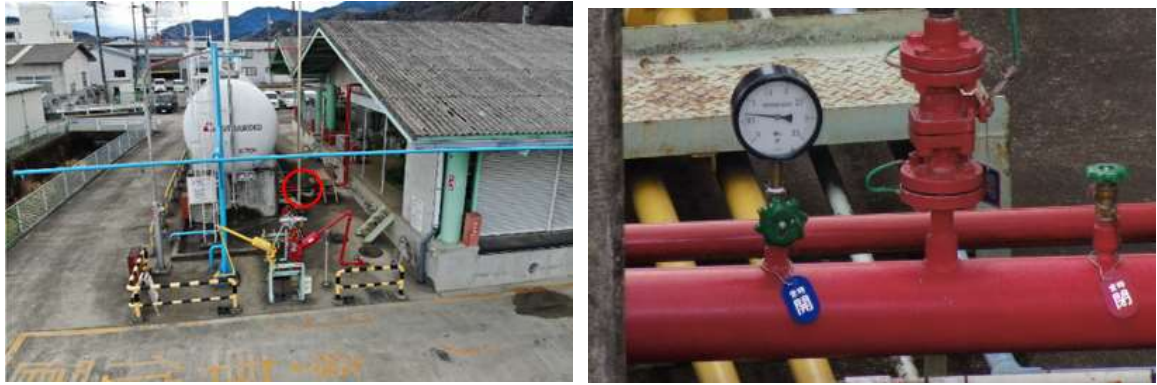
図 86 配管に設置されているメーターの撮影結果(左側:全景、右側:左の赤丸箇所の拡大図)

都留事業所の LPG 貯槽近くの配管に設置されているアナログメーターについて、ドローンカメラにて、約 20 倍のズームかつ、高度約 8 メートルかつ、正面から撮影することで、通常の目視点検と同じレベルで判断できる解像度で、メーター上の数値と針を捉えることが可能であった。

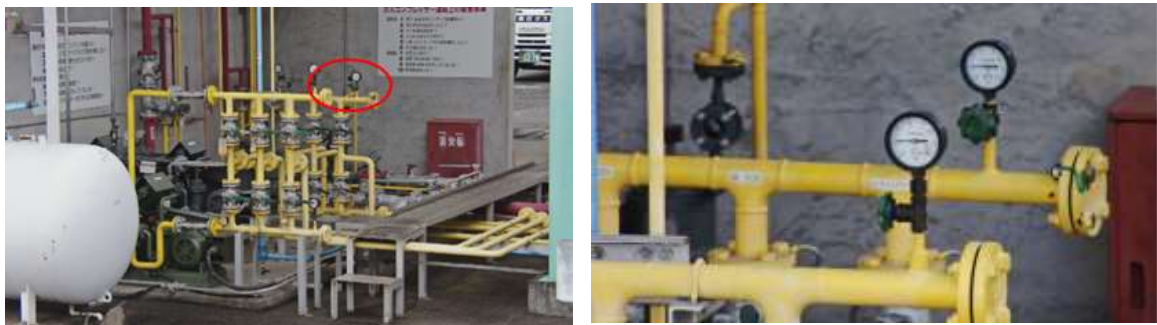
図 87 配管に設置されている複数メーターの撮影結果
(左側:全景、右側:左の赤丸箇所の拡大図)

田富事業所の配管も奥側に設置されている複数のメーターについても、ドローンカメラにて、高度約 7 メートルにて 30 倍のズームかつ、カメラを下 15 度に傾け撮影することで、どちらも焦点がぶれることなく、通常の見視点検と同じレベルで判断できる解像度で、数値と針を捉えることが可能であった。

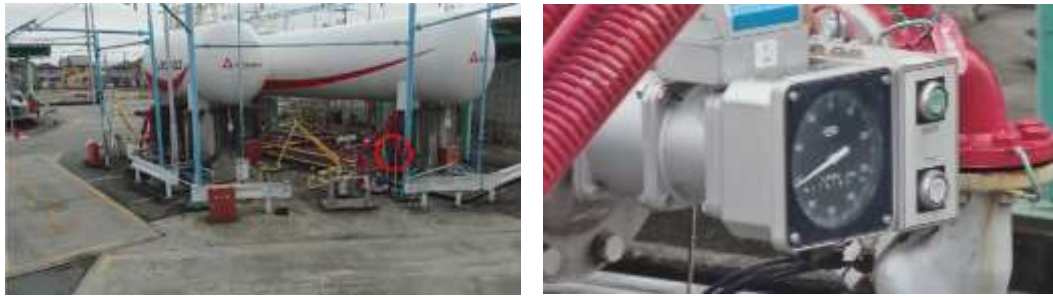
図 88 ローディングアーム付近に設置されている流量計の撮影結果
(左側:全景、右側:左の赤丸箇所の拡大図)

田富事業所のローディングアーム近くに設置されている、LPG 貯蔵からバルクローリーへ払いだす際の流量計についても、ドローンカメラにて、高度約 5 メートルにて、20 倍のズームかつ、カメラを下 15 度に傾け、左斜め 40 度から撮影したが、斜めからの撮影をしたため、針の位置は捉えられたが、指している先の数値がぼやけてしまった。

メーターを斜め前から撮影すると、指している数値がぼやけてしまい、読み取ることができないことが分かった。②配管設備での実証結果の通り、真正面からズームして撮影することで数値の読み取りができる可能性が高い。

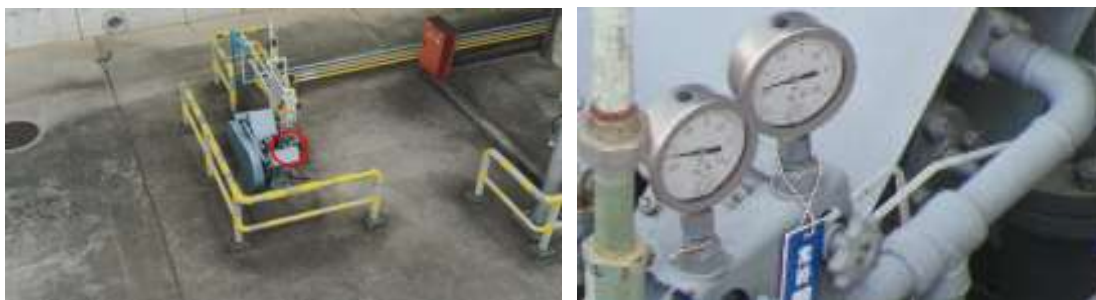
図 89 圧縮機に設置されているメーターの斜め上からの撮影結果
(左側:全景、右側:左の赤丸箇所の拡大図)

都留事業所の圧縮機に設置されているメーターについても、ドローンカメラにて、20 倍のズームかつ、高度約 7 メートルかつ、カメラを下 40 度に傾け、左斜め 30 度から撮影したが、斜め上から撮影したことで、針の位置は捉えられたが、指している先の数値が一部ぼやけてしまった。

こちらローディングアーム同様に、メーターを斜め前から撮影することで、指している数値がぼやけ読み取ることができないことが分かった。しかし、真正面からズームして撮影することで通常の見視点検と同じレベルで数値の読み取りができたため、ドローンでの運用をしていく場合は、撮影角度を正面に調整することでメーターの読み取りが可能であることが確認できた。

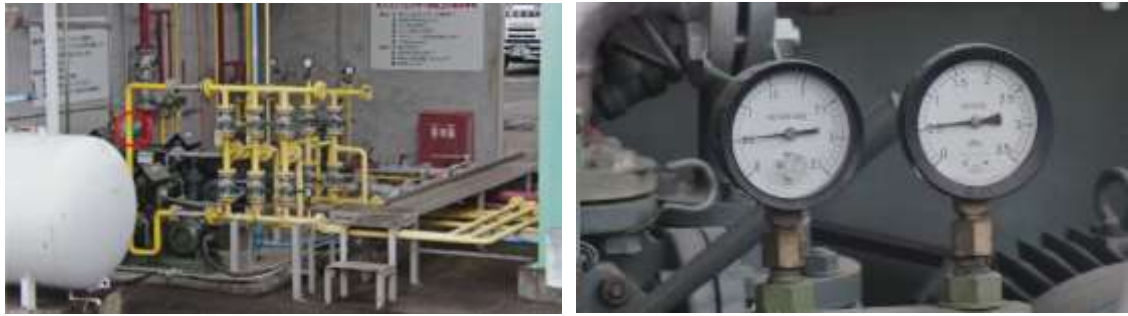
図 90 圧縮機に設置されているメーターの正面からの撮影結果
(左側:全景、右側:左の赤丸箇所の拡大図)

田富事業所の圧縮機に設置されているアナログメーターについて、ドローンカメラにて、30 倍のズームかつ、高度約 5 メートルかつ、カメラを下 5 度に傾け、正面から撮影することで、通常の見視点検と同じレベルで判断できる解像度で、2 つのメーターどちらも数値と針を捉えることが可能であった。

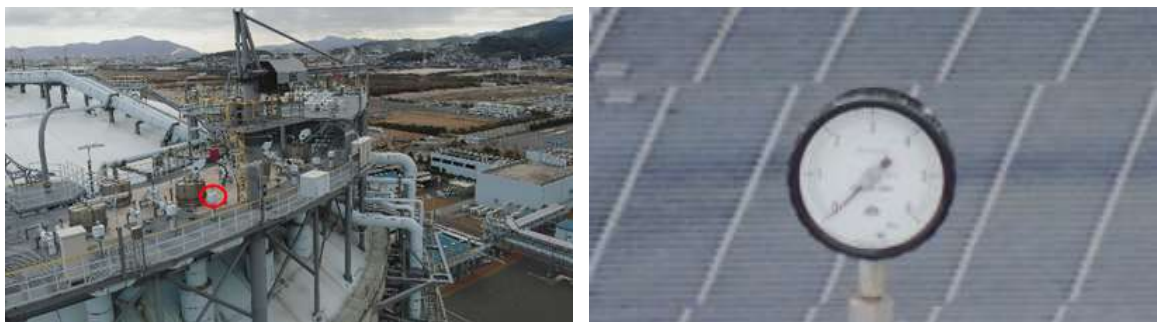
図 91 LNG 貯槽上部に設置されているメーターの撮影結果
(左側:全景、右側:左の赤丸箇所の拡大図)

上部に設置されているアナログメーターについて、ドローンカメラにて、50 倍のズームかつ、高度約 70 メートルかつ、カメラを下 30 度に傾け撮影することで、通常の見視点検と同じレベルで判断できる解像度で、メーター上の数値と針を捉えることが可能であった。

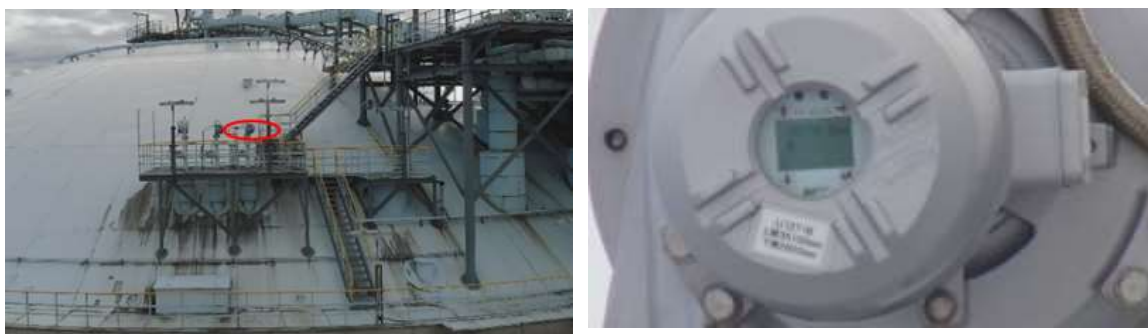
図 92 LNG 貯槽上部に設置されているデジタルメーターの撮影結果
(左側:全景、右側:左の赤丸箇所の拡大図)

デジタルメーターも DCS(分散制御システム)と連携されており、通常の見視点検でも直接の読み取りは必須ではないが、ドローンカメラにて、50 倍のズームかつ、高度約 50 メートルかつ、カメラを正面にして撮影することで、通常の見視点検と同じレベルで判断できる解像度で、表示されている数値捉えることが可能であった。

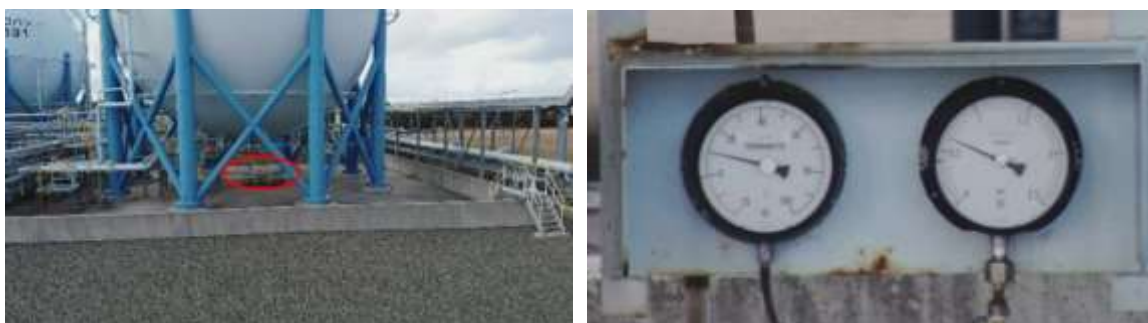
図 93 LPG 貯槽の下部に設置されているメーターの撮影結果
(左側:全景、右側:左の赤丸箇所の拡大図)

貯槽下部の入り組んだ箇所に設置されているアナログメーターについて、ドローンの可視カメラにて、高度約 2~5 メートル、30 倍のズームかつ、カメラを下 15~40 度に傾け、正面から撮影することで、通常の目視点検と同じレベルで判断できる解像度で、メーター上の数値と針を捉えることが可能であった。

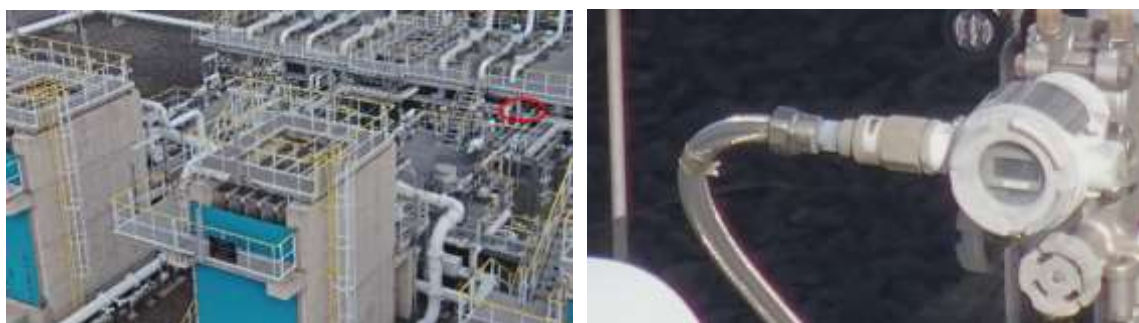
図 94 LNG 気化器に設置されているデジタルメーターの撮影結果
(左側:全景、右側:左の赤丸箇所の拡大図)

LNG 気化器の裏に設置されていたデジタルメーターについて、ドローンの可視カメラにて、60 倍のズームかつ、高度約 25 メートルかつ、カメラを下 50 度に傾け、右斜め 30 度から撮影し、数値の読み取りを検証した。指示値は太陽の当たり具合から逆光で画面が反射し、読み取ることができなかった。アナログメーターはドローンにて確認可能かつ防爆エリア内の設置が

ドローンで確認可能な位置に設置されていたデジタルメーターの読み取りは難しかった。しかし、逆光にならない時間に目視点検を実施することで、通常の見視点検と同じレベルでメーターの数値読み取りができる可能性がある。

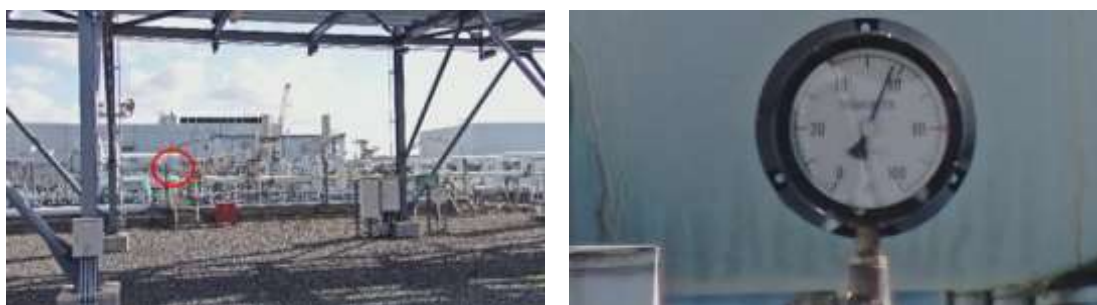
図 95 LPG 増熱器に設置されているメーターの撮影結果 1
(左側:全景、右側:左の赤丸箇所の拡大図)

LPG 増熱器に設置されているアナログメーターについても、ドローンカメラにて、50 倍のズームかつ、高度約 3 メートルかつ、正面から撮影することで、通常の見視点検と同じレベルで判断できる解像度で、メーター上の数値と針を捉えることが可能であった。

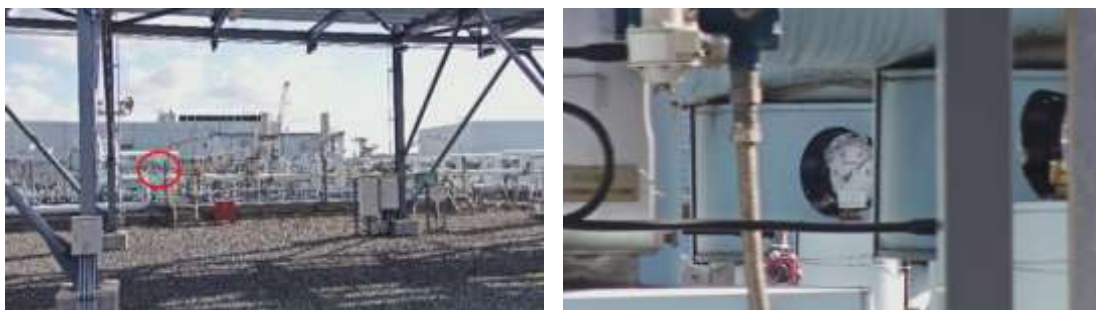
図 97 LPG 増熱器に設置されているメーターの撮影結果 3
(左側:全景、右側:左の赤丸箇所の拡大図)

一方、正面を向いていないメーターにおいては、他の設備に重なる等、角度や指している数値によって正しい数値が読み取れなかった。

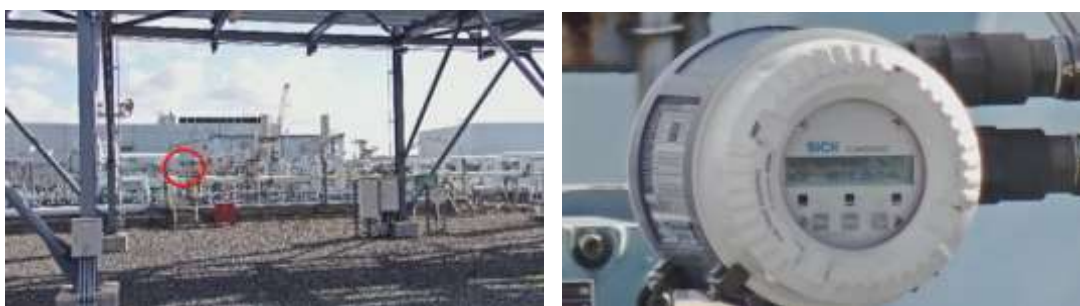
デジタルメーターは DCS と連携されているものの、ドローンカメラにて、50 倍のズームかつ、高度約 3 メートルかつ、カメラの上下傾き無し、左斜め 30 度から撮影することで、通常の目視点検と同じレベルで判断できる解像度で、表示されている数値まで捉えることが可能であった。

図 98 LPG 増熱器に設置されているデジタルメーターの撮影結果
(左側:全景、右側:左の赤丸箇所の拡大図)

LPG 増熱器に設置されているメーターにおいて、アナログ及びデジタルメーターもズームカメラによって目視で読み取れる程度までの撮影が可能であることが確認できた。しかし、入り組んだ箇所に設置されたメーターや正面を向いていないメーターを斜め上から撮影すると、ぼやける場合や、針がメーターの淵に隠れて見えない場合も存在したため、今後、ドローンでの検査を運用するにはメーターの向きを調整するなど、検討が必要である。

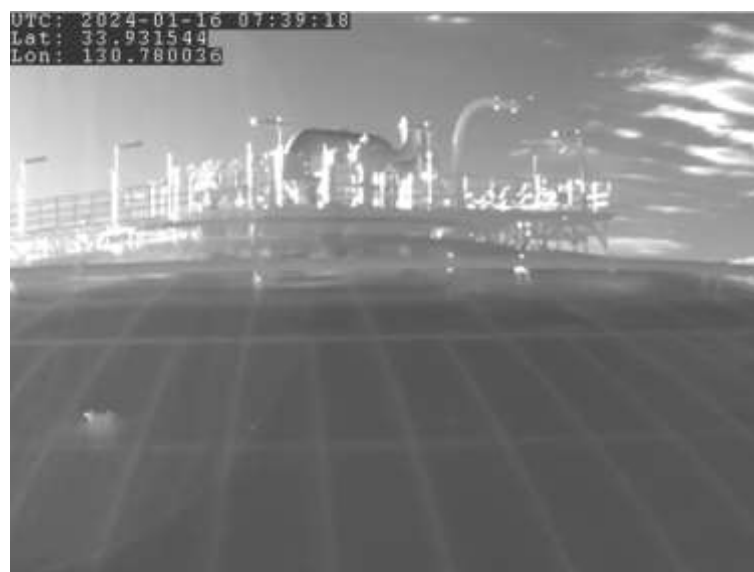
ひびき LNG 基地においては LPG 貯槽や熱調整設備、LPG 気化器など箇所を中心にガス検知カメラの検証を行ったが、ガス漏れがなかったため、ガス検知カメラにおける検証はできなかった。

図 102 ひびき LNG 基地におけるガス検知カメラでの撮影の様子

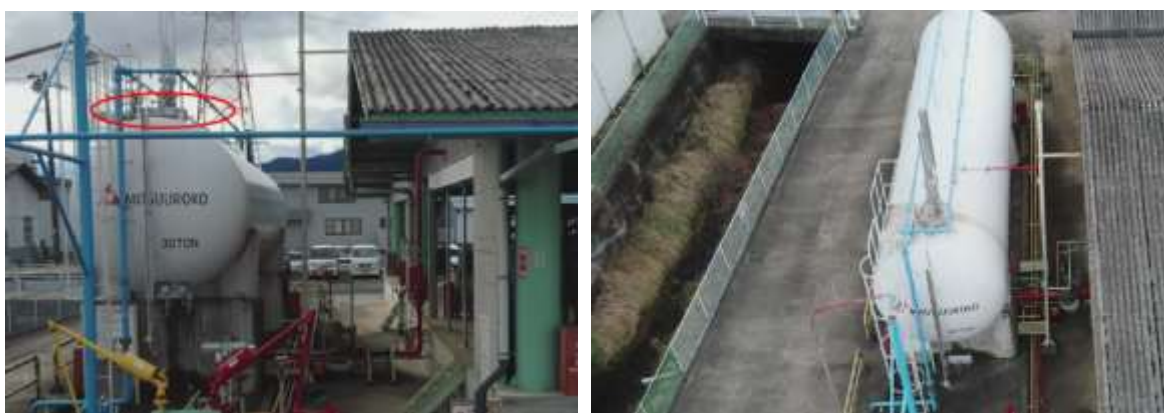
都留事業所にて、点検時に備え付けの簡易なはしごで昇降が必要な貯槽上部について、ドローンカメラにて、高度約 10 メートル、20 倍のズームかつ、カメラを下 60 度に傾け撮影することで、通常の見視点検と同じレベルで判断できる解像度で、汚れ等の現状の状態の確認が可能であった。

図 103 LPG 貯槽の上部全体の撮影結果
(左側:LPG 貯槽正面、右側:左の赤丸箇所について上からの撮影図)

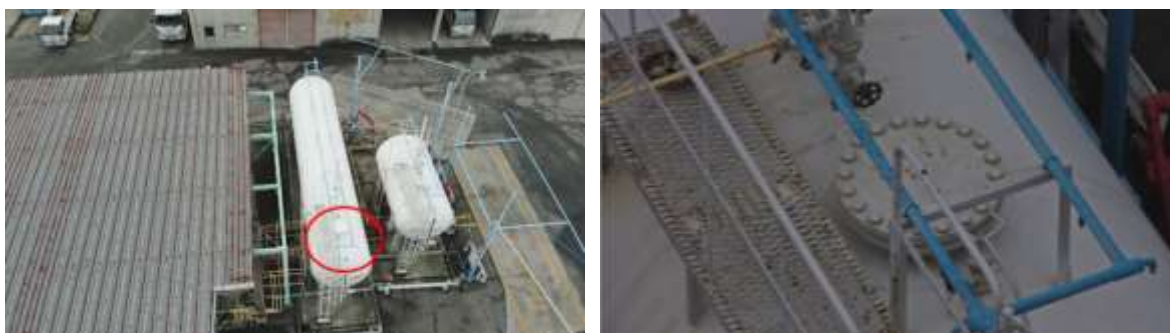
田富事業所においても、点検時に備え付けの簡易なはしごで昇降が必要な貯槽上部について、ドローンカメラにて、高度約 10 メートル、20 倍のズームかつ、カメラを下 60~70 度に傾け撮影することで、通常の見視点検と同じレベルで判断できる解像度で、汚れ等の現状の状態の確認が可能であった。

図 104 LPG 貯槽の上部の錆の撮影結果(左側:全景、右側:左の赤丸箇所の拡大図)

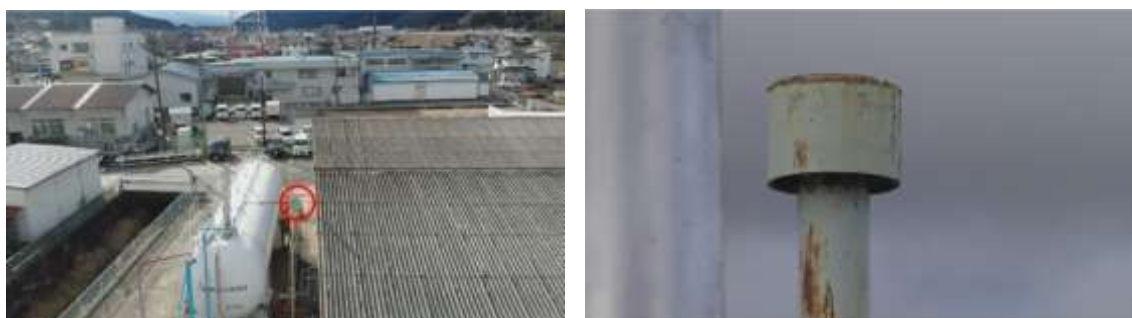
都留事業所にて、点検時に仮設の足場が必要な配管の上側及び側面について、ドローンカメラにて、高度約 15 メートル、40 倍のズームかつ、カメラを正面にして撮影することで、通常の目視点検と同じレベルで判断できる解像度で、汚れ・錆などの現状の状態の確認が可能であった。

図 105 配管の上部の放出管(・レインキャップ)・側面の撮影結果
(左側:全景、右側:左の赤丸箇所の拡大図)

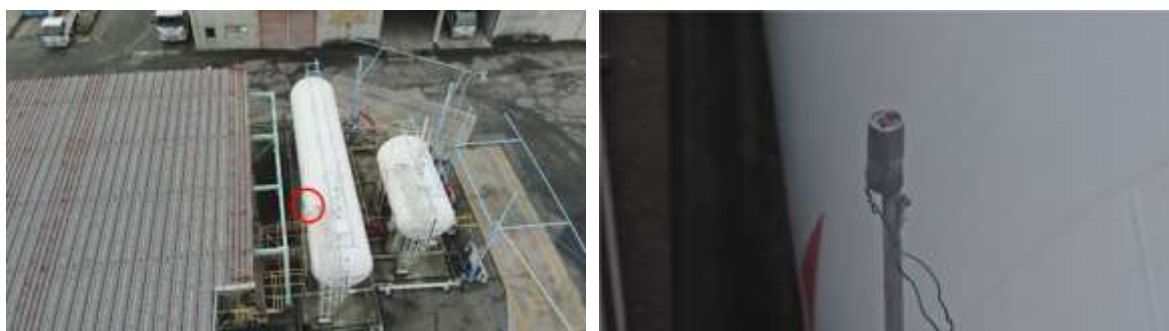
田富事業所においても、点検時に仮設の足場が必要な配管の上側及び側面について、ドローンカメラにて、高度約 20 メートル、20 倍のズームかつ、カメラを下 45 度に傾け撮影することで、通常の目視点検と同じレベルで判断できる解像度で、汚れ・錆などの現状の状態の確認が可能であった。

図 106 配管の上面の放出管(・レインキャップ)の撮影結果
(左側:全景、右側:左の赤丸箇所の拡大図)

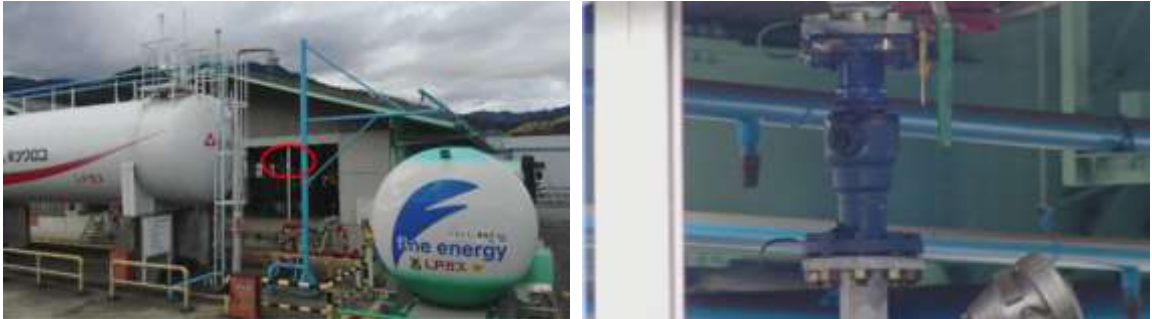
都留事業所にて、屋内の天井付近に設置されている充てん機の上部の回転部分(スイベル)について、ドローンカメラにて高度約 3メートル、30 倍のズームかつ、カメラを上 25~30 度に傾け撮影することで、通常の見点検と同じレベルで判断できる解像度で、汚れ・錆などの状態確認が可能であった。

図 107 充てん機の上部の回転部分(スイベル)の撮影結果
(左側:全景、右側:左の赤丸箇所の拡大図)

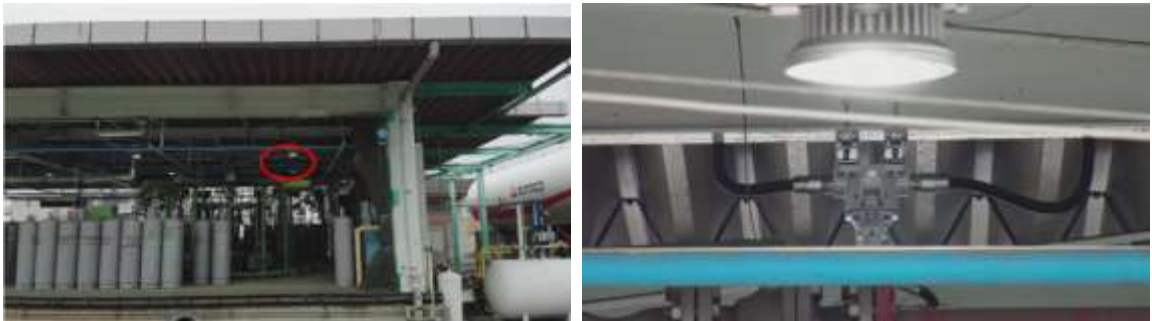
田富事業所においても、点検時に高所作業が必要となる充てん機の上側について、ドローンカメラにて、高度約 1.5~2メートル、20 倍のズームかつ、カメラを上 50 度に傾け、正面から撮影することで、通常の見点検と同じレベルで判断できる解像度で、汚れ・錆などの現状の状態の確認が可能であった。

図 108 充てん機の上部の撮影結果
(左側:全景、右側:左の赤丸箇所の拡大図)

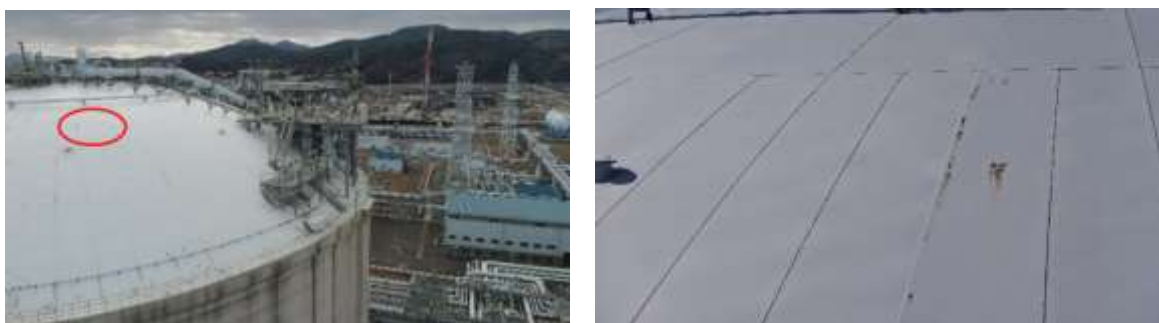
高さ約 54m の LNG 貯槽には、メーターや配管が密集している箇所に関しては足場が組まれているものの、側面のコンクリート箇所や上部の弧の箇所については足場を組まなければならない、高所で危険であるが、ドローンカメラにて、高度約 60 メートル、50 倍のズームかつ、カメラを下 30 度に傾け、正面から撮影することで、通常の見点検と同じレベルで判断できる解像度で、錆の撮影が可能であった。

図 109 LNG 貯槽の弧の箇所の錆の撮影結果(左側:全景、右側:左の赤丸箇所の拡大図)

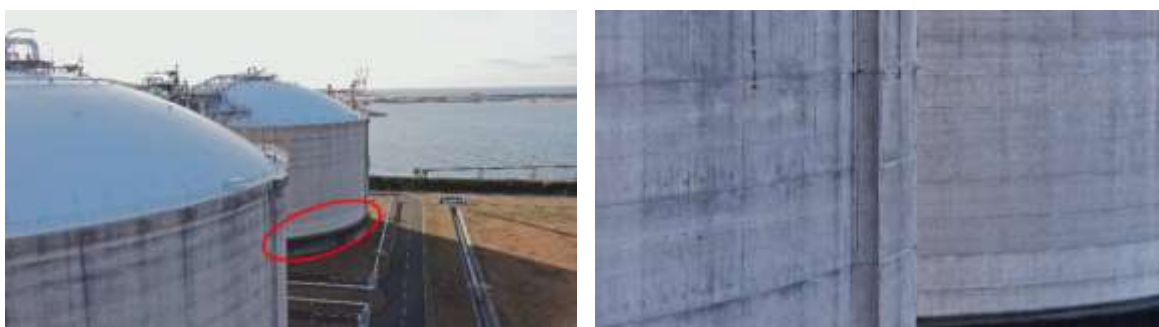
図 110 LNG 貯槽の側面の撮影結果(左側:全景、右側:左の赤丸箇所の拡大図)

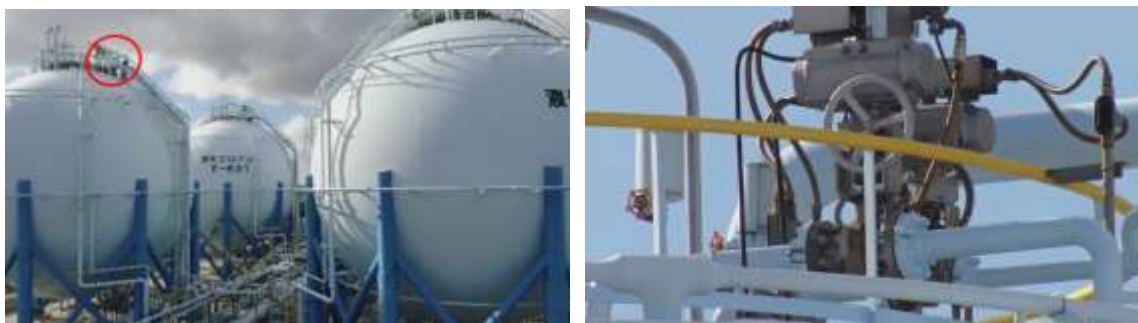
LNG 貯槽同様、点検時に仮設の足場が必要な貯槽上部及び側面について、ドローンカメラにて、高度約 20 メートル、50 倍のズームかつ、カメラを上 30 度に傾け撮影することで、通常の見点検と同じレベルで判断できる解像度で、錆や汚れなどの現状の状態の確認が可能であった。

図 111 LPG 貯槽の上部の錆の撮影結果(左側:全景、右側:左の赤丸箇所の拡大図)

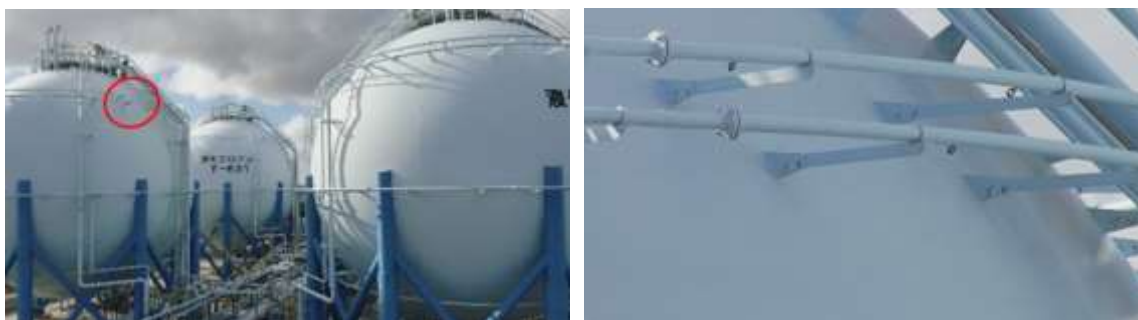
図 112 LPG 貯槽の側面の撮影結果(左側:全景、右側:左の赤丸箇所の拡大図)

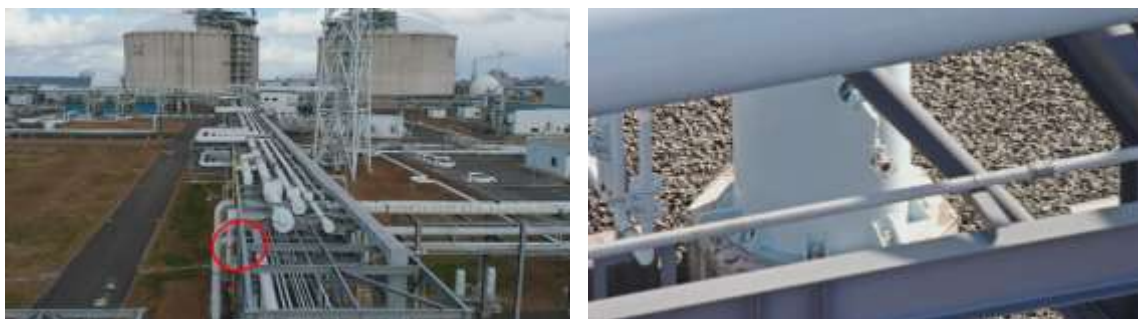
点検時に仮設の足場が必要な配管の上側及び側面について、ドローンカメラにて、高度約 10メートル、30 倍のズームかつ、カメラを下 70 度に傾け撮影することで、通常の見視点検と同じレベルで判断できる解像度で、汚れ・錆などの現状の状態の確認が可能であった。

図 113 配管ラックと配管の上部からの撮影結果(左側:全景、右側:左の赤丸箇所の拡大図)

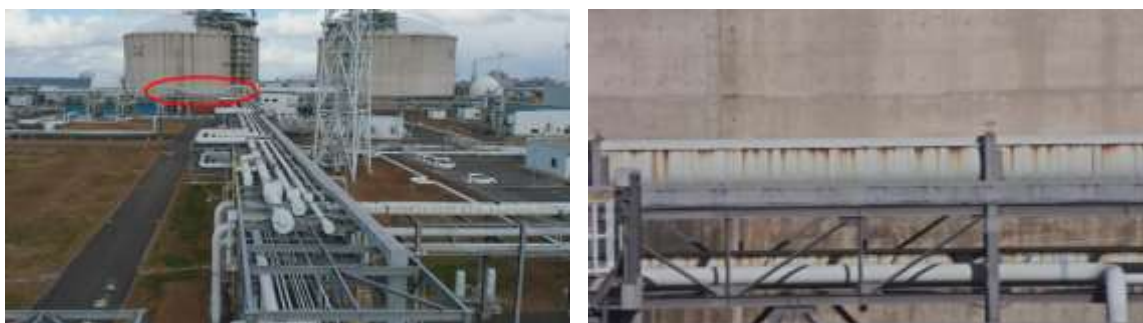
図 114 配管ラックと配管の錆の撮影結果(左側:全景、右側:左の赤丸箇所の拡大図)

ドローンのズームカメラにより、遠くの配管の錆や配管の隙間からもラックの状態や配管の基礎部分まで確認が可能であった。高所でなかなか確認ができない配管ラック及び配管の状態についても、ドローンの可視カメラにより、通常の仮設の足場を組んで実施する目視検査と同じレベルで判断できる解像度で、足場のない箇所含め点検には危険が伴う箇所の撮影・点検が可能であることが確認できた。

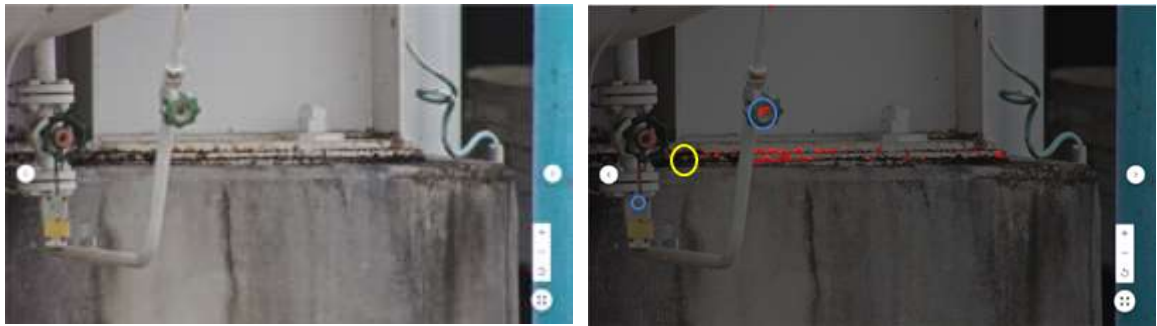
LPG 貯槽の錆が起きやすい基礎部の錆について、通常の見視点検と同じレベルで修繕が必要な錆は検知が可能であった。一方で、修繕が不要なレベルの薄い錆は未検知、もしくは光の陰で誤検知している箇所があったが、点検対象について、修繕が必要なレベルの錆は全て検知が可能であった。

図 115 LPG 貯槽の基礎部分の錆の AI 解析結果

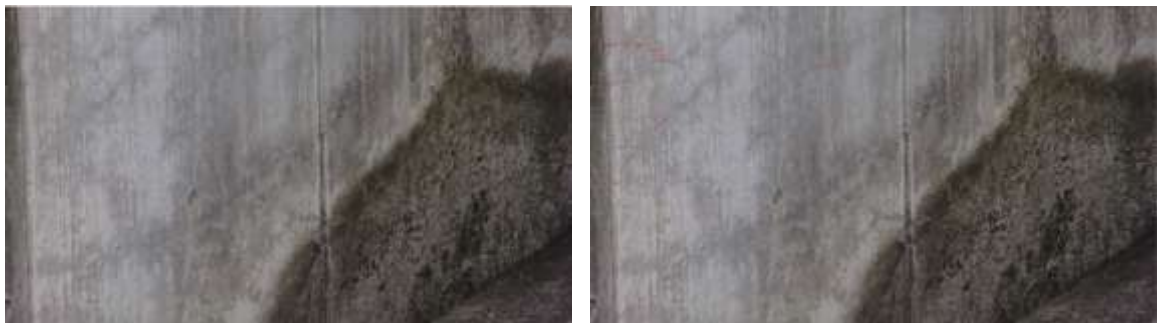
図 117 LPG 貯槽の基礎のひびの AI 解析結果 2 (赤線 : 検知されたひび)

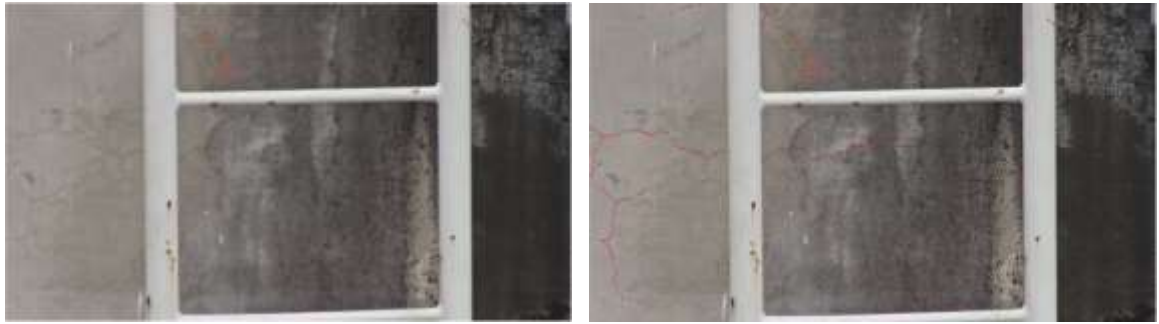
図 118 LPG 貯槽の基礎部分のひびの AI 解析結果 3 (赤線：検知されたひび)

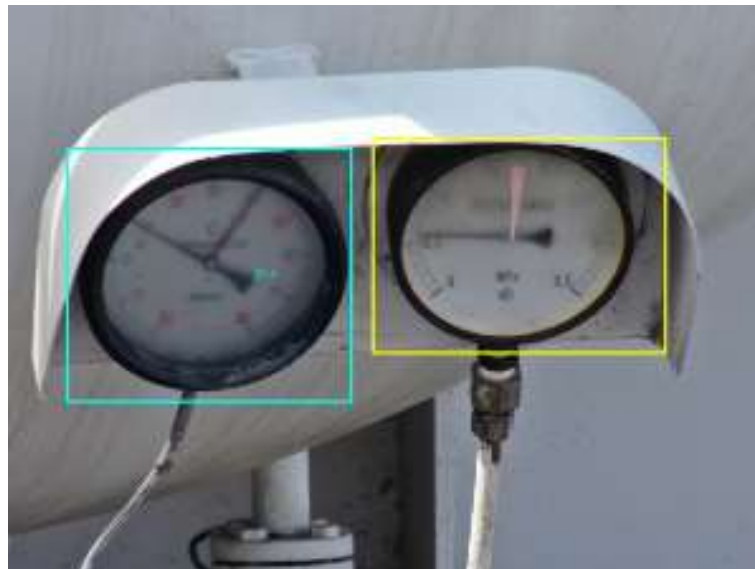
メーターの読み取りは、下向きかつガラスの蓋部分が曇っていたために、正しく読み取りができなかった。しかし、メーターであるかどうかの検知自体はできていた。

図 119 LPG 貯槽の前側のメーターの AI 解析結果

LPG 貯槽の AI 解析まで含めた点検において、通常の見視点検と同じレベルで修繕が必要な錆等の腐食の検知が可能であった。一部のメーターの数値は設置の向きやメーター盤の汚れで正しく読み取れなかったが、人手の見視点検の場合でも読み取りが難しく、点検前にタオルなどでメーター盤をふき取る等を実施することが想定される。ドローンで撮影し、AI 解析を行う運用をする際は、メーターの向きの変更やドローンでの撮影位置・角度等を別途検討する必要がある。

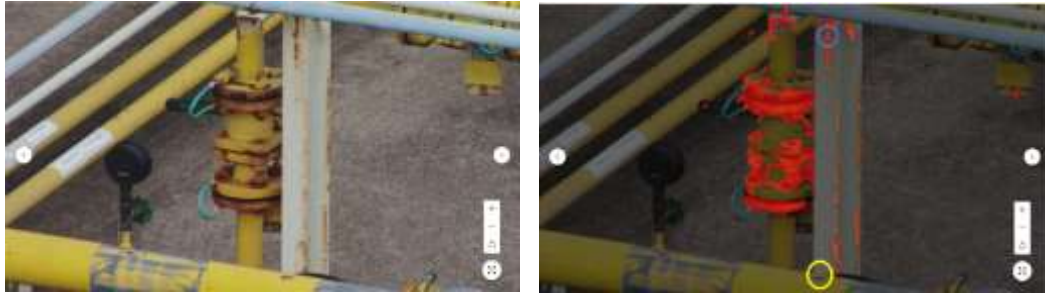
一部、錆の色が薄い箇所が未検出であったが、通常の見視点検と同じレベルで修繕が必要な錆は検知が可能であった。

図 120 配管とその周辺の錆の AI 解析結果
 凡例 ● : 検知された錆 ● : 未検知 ○ : 誤検知
