テクノロジーマップの整備に向けた調査研究
(アナログ規制の見直しに向けた技術実証等) における技術実証

技術実証報告書

センサー、AI 解析等を活用した設備の状態の定期点検の実証

KDDI 株式会社

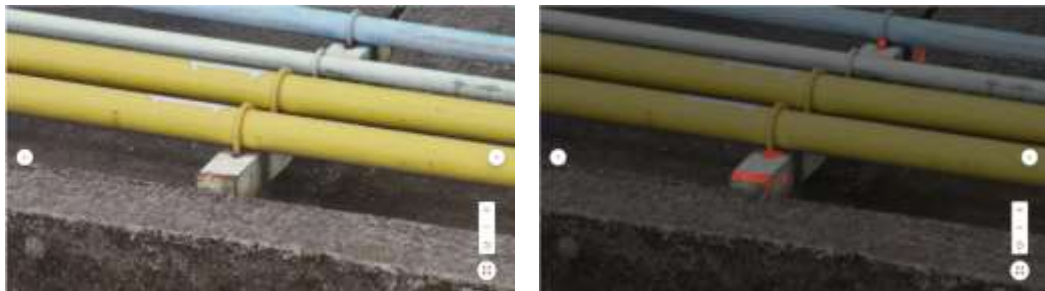
図 121 配管と基礎の設置部分の錆の AI 解析結果
 凡例 ● : 検知された錆 ● : 未検知 ○ : 誤検知

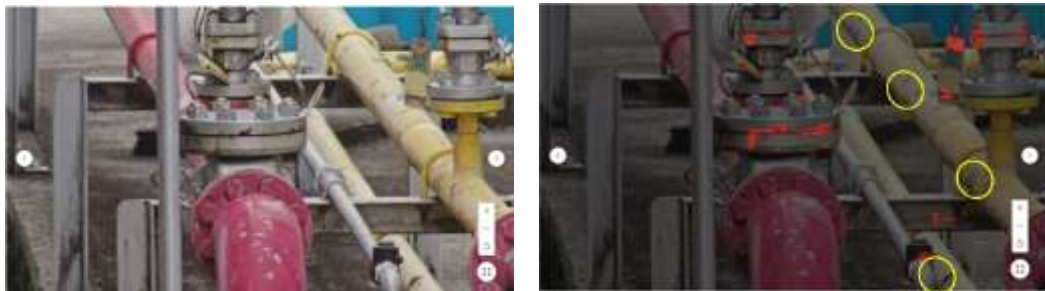
通常の見視点検と同じレベルで修繕が必要な、色が銀色の設備上の錆は検知できていた。一方で、修繕は不要なレベルであるが、黄色の配管の錆は検知できていなかった。

図 122 配管の錆の AI 解析結果 1
 凡例 ● : 検知された錆 ● : 未検知 ○ : 誤検知

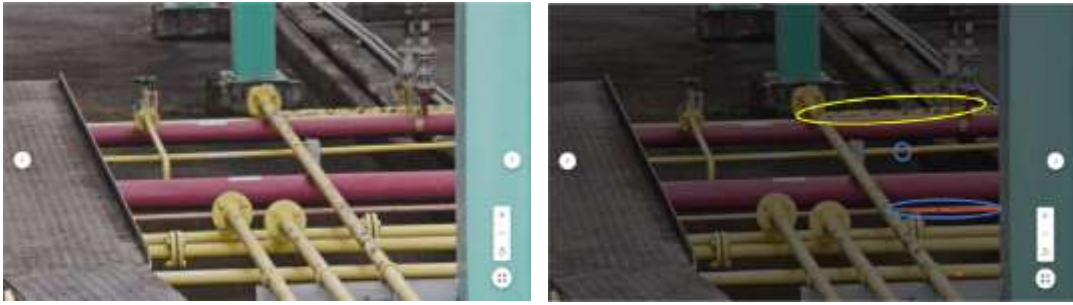
オレンジ色の配管を錆として誤検知していた。また、修繕は不要なレベルであるが、黄色の配管の錆は検知できていなかった。

図 123 配管の錆の AI 解析結果 2

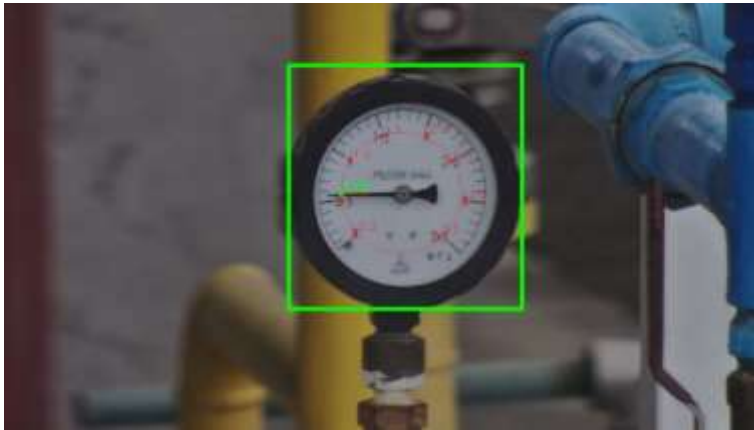
それぞれのメーターの数値は小数点第 2 位まで正しく読み取れていた。

メーター読み取り値	0.57
メーター値 (目検)	0.57
誤差	0.00

図 124 配管に設置されているメーターの AI 解析結果 1

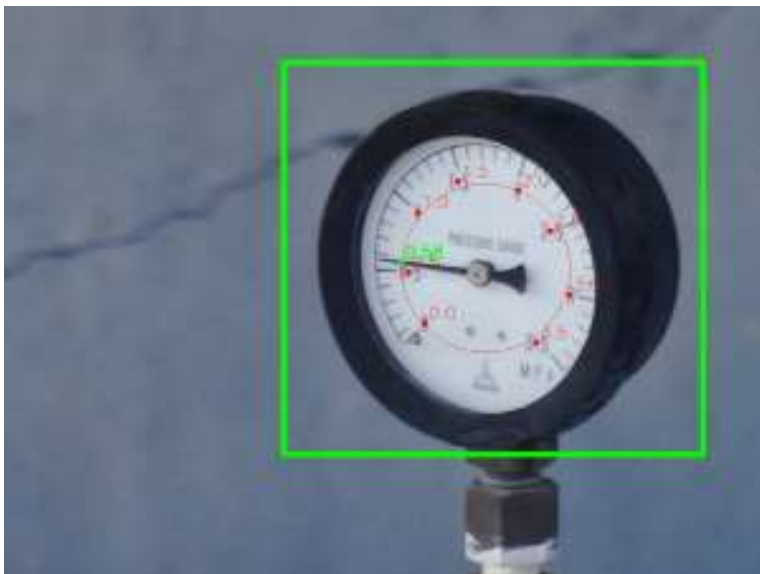
メーター読み取り値	0.58
メーター値 (目検)	0.58
誤差	0.00

図 125 配管に設置されているメーターの AI 解析結果 2

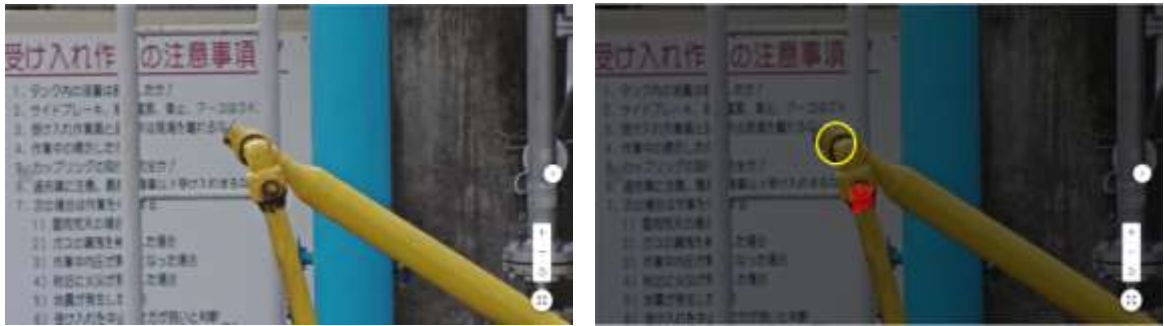
一部、錆の色が薄い箇所が未検知であったが、通常の見視点検と同じレベルで修繕が必要な錆は検知可能であった。

図 127 ローディングアームの接合部分の錆の AI 解析結果

配管の錆検知と同様、修繕は不要な小さな/薄い錆の検知はできていなかったものの、修繕が必要な錆の検知は通常の見視点検と同じレベルでできていた。ただし、ガス事業者によって、検知したい腐食のレベルが変わることが想定されるため、運用をする上では、どのレベルの錆を検知すべきか検討が必要である。

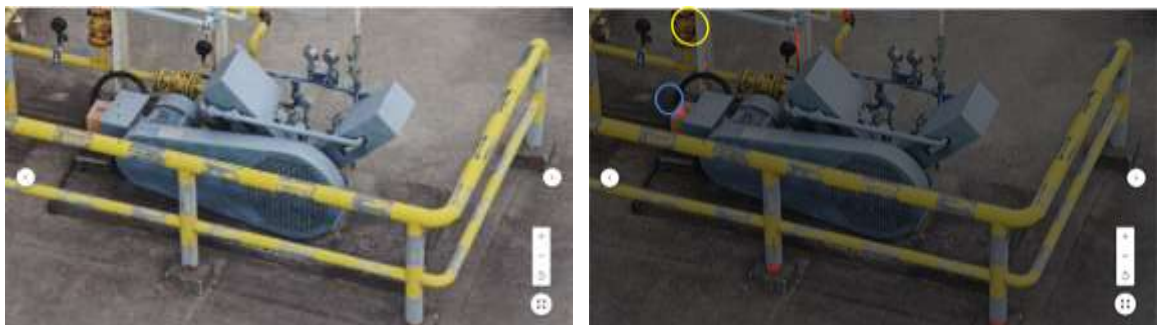
圧縮機周辺の手すり含め、通常の見視点検と同じレベルで修繕が必要な錆は検知できた。一方で写真の端に写っている錆は検知できておらず、ガス検知器を誤検知していた。

図 128 圧縮機とその周辺の錆の AI 解析結果

圧縮機の AI 解析まで含めた点検において、黄色や赤色等の色が入った画像上で、修繕が不要なレベルの錆の誤検知・未検知があった。今後運用する上では、黄色、赤色の配管かつ、通常の見視点検と同じレベルで修繕が必要な錆を検知できるかを事前に検証しておく必要がある。

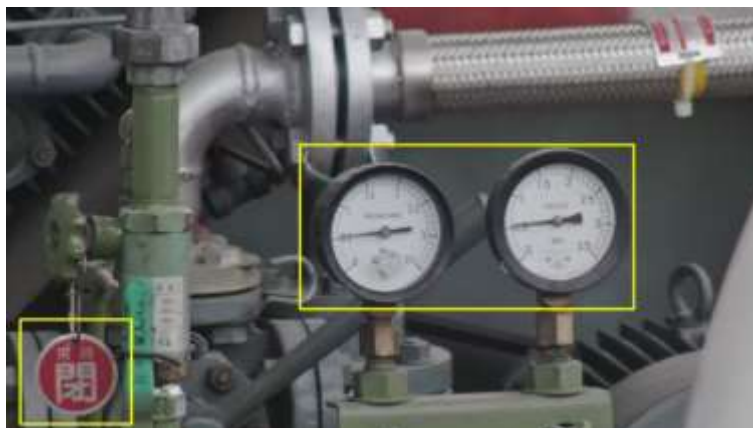
メーターの検知は 2 つのメーターを 1 つのメーターとして捉えてしまう場合や、丸い標示板をメーターと誤検知するなどの誤検知が発生した。

図 129 メーター読み込み誤検知の例

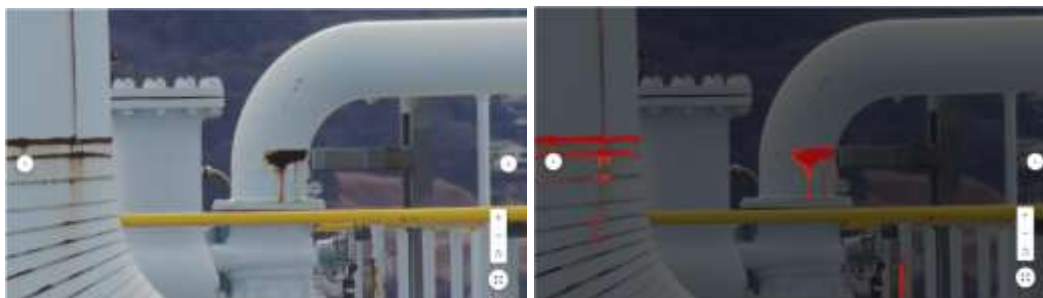
誤検知は無く、一部錆の色が薄い箇所もしくは錆の範囲が狭い箇所について未検知があったが、通常の見視点検と同じレベルで修繕が必要な色が濃い錆については検知可能であった。

図 130 LNG 貯槽上部の錆の AI 解析結果
 凡例 ● : 検知された錆 ● : 未検知 ○ : 誤検知

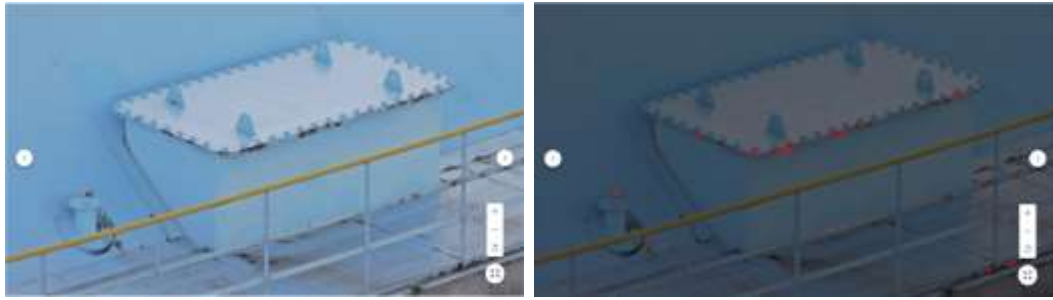
図 131 LNG 貯槽の足場の錆の AI 解析結果

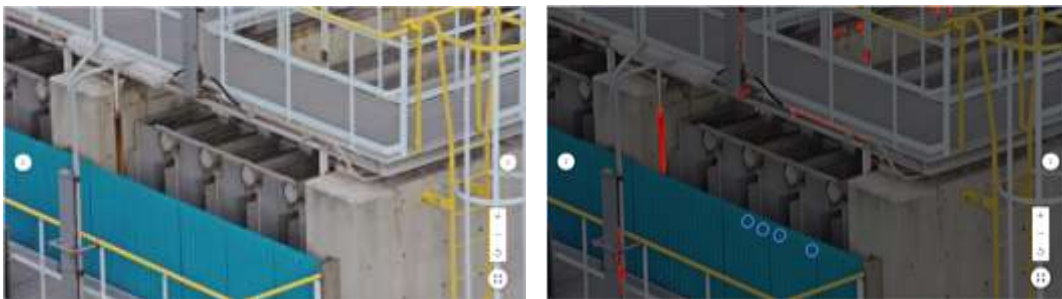
一部、青色の板の中の銀色のボルトを錆と誤検知している箇所や、光の陰で誤検知している箇所があったが、見視点検と同じレベルで修繕が必要なレベルの錆は検知可能であった。

図 135 LNG 気化器正面の錆の AI 解析結果

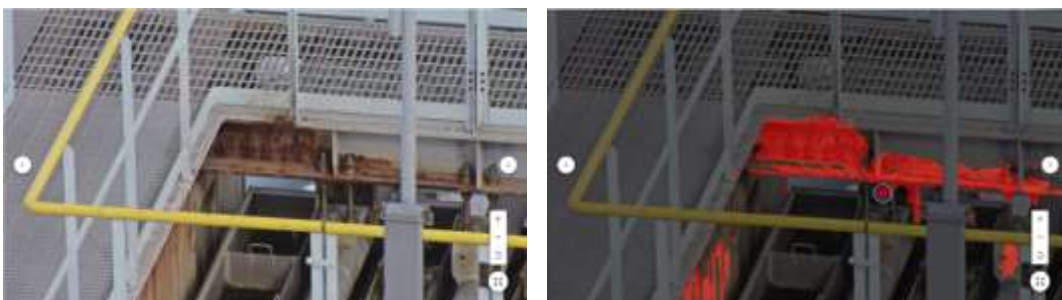
図 136 LNG 気化器上部の錆の AI 解析結果

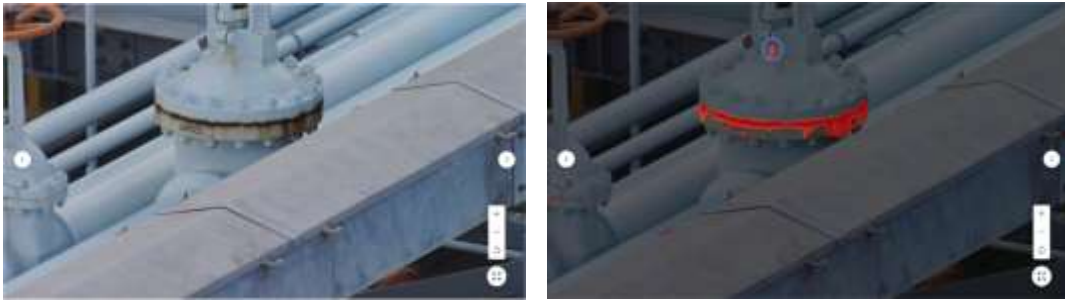
一部光の反射、及びオレンジ色の設備に反応して錆と誤検知してしまっている箇所が見受けられたが通常の目視点検と同じレベルで修繕が必要な錆の検知はできていた。

図 137 LPG 貯槽の錆の AI 解析結果 1

LPG 貯槽の AI 解析まで含めた点検において、通常の見視点検と同じレベルで錆等の腐食の検知やひびの検知、メーターの読み取りができていた。一部誤検知や未検知があったため、AI 検知を今後運用していく場合は、錆については塗装と錆の区別がつくよう再学習をさせ、メーターについては目盛よりも細かい部分をどこまで精度を高くしていくか事業者と検討して、点検に最適な精度にしていく必要がある。

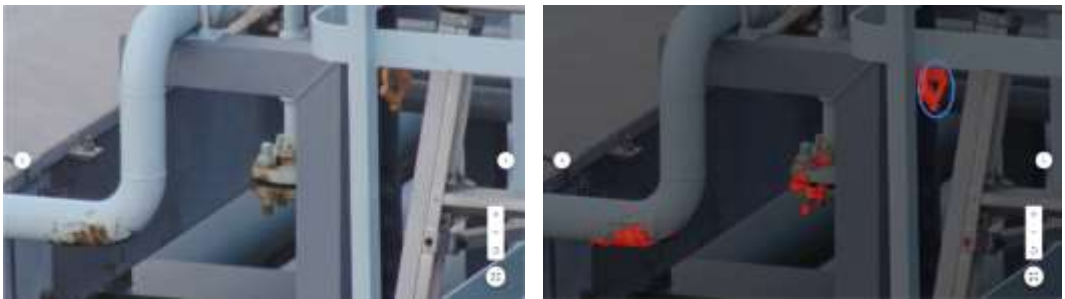
図 138 LPG 貯槽の錆の AI 解析結果 2

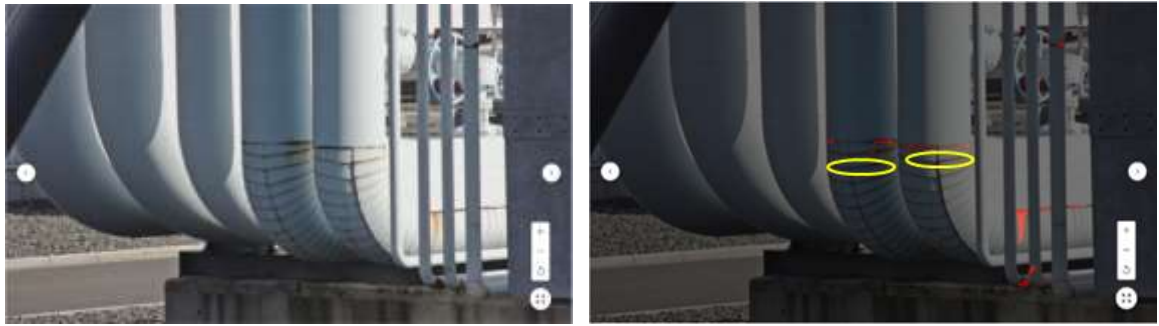
一部、錆が薄い部分についての未検知や光の陰で暗くなっている部分の誤検知が見受けられたが、通常の見視点検と同じレベルで修繕が必要な色の濃い錆部分は検知可能であった。

図 141 LPG 増熱器の錆の AI 解析結果 1

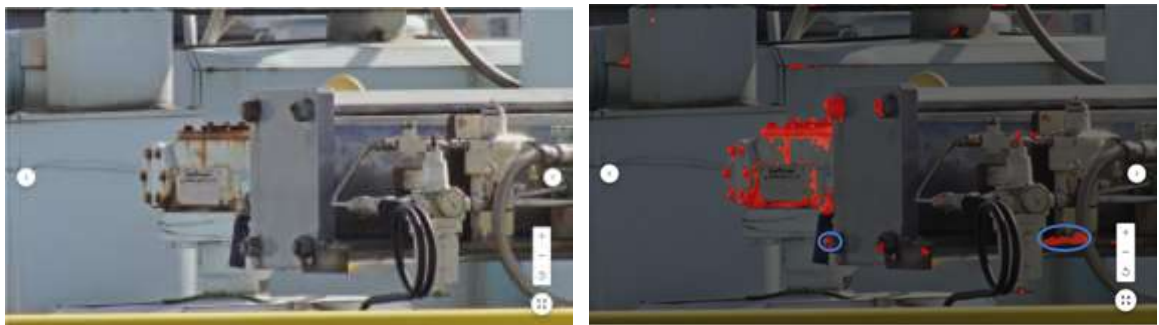
図 142 LPG 増熱器の錆の AI 解析結果 2

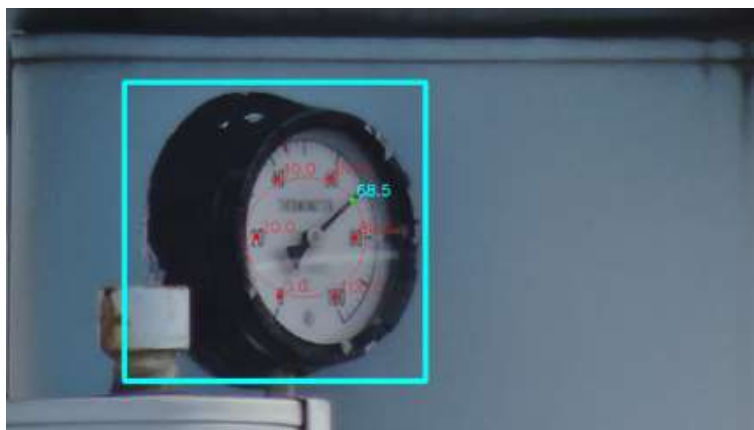
メーターの数値までは出力できていたが、斜めからの撮影だったこともあり、数値を正しく読み取ることができなかった。

メーター読み取り値	68.5
メーター値 (目検)	70.0
誤差	1.5

図 143 LPG 増熱器に設置されているメーターの AI 解析結果

LPG 増熱器の AI 解析まで含めた点検において、通常の見視点検と同じレベルで修繕が必要な錆等の腐食の検知は可能であった。メーターの数値は設置向きが斜めで読み取りが難しい角度であったため、正しく読み取れなかった。ドローンで撮影し、AI 解析を行う運用をする際は、メーターの向き、もしくは撮影角度を別途検討する必要がある。

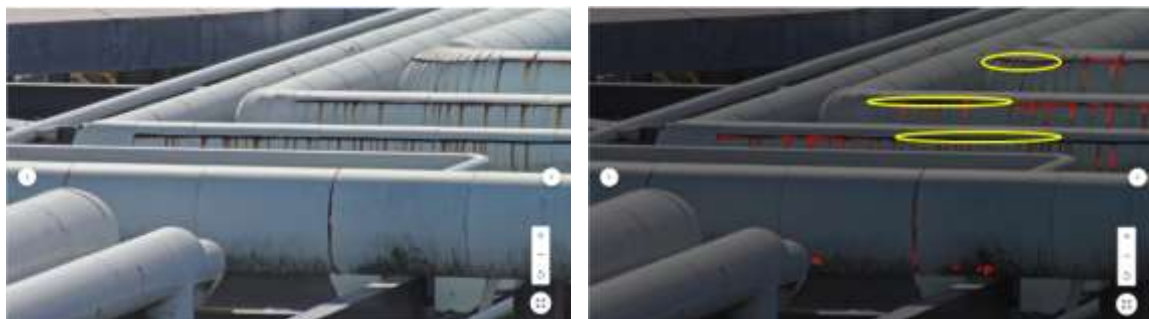
一部の錆は未検知であったが、通常の見視点検と同じレベルで修繕が必要な錆の輪郭は捉えられていた。

図 144 配管ラックと配管の錆の AI 解析結果 1
凡例 ● : 検知された錆 ● : 未検知 ○ : 誤検知

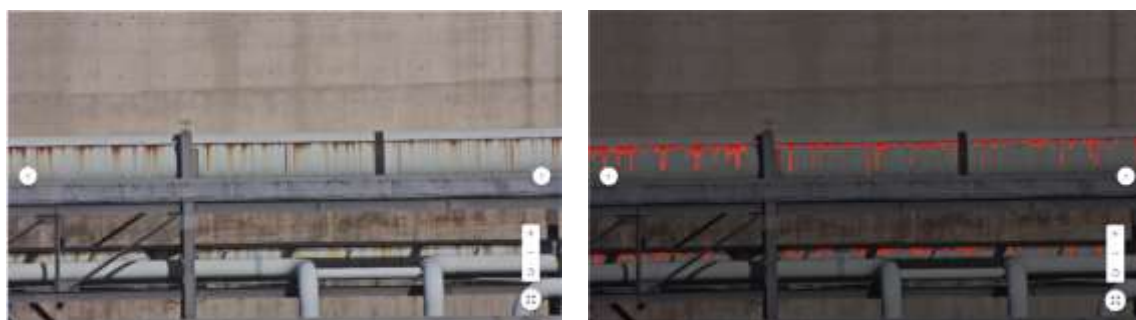
図 145 配管ラックと配管の錆の AI 解析結果 2
凡例 ● : 検知された錆 ● : 未検知 ○ : 誤検知

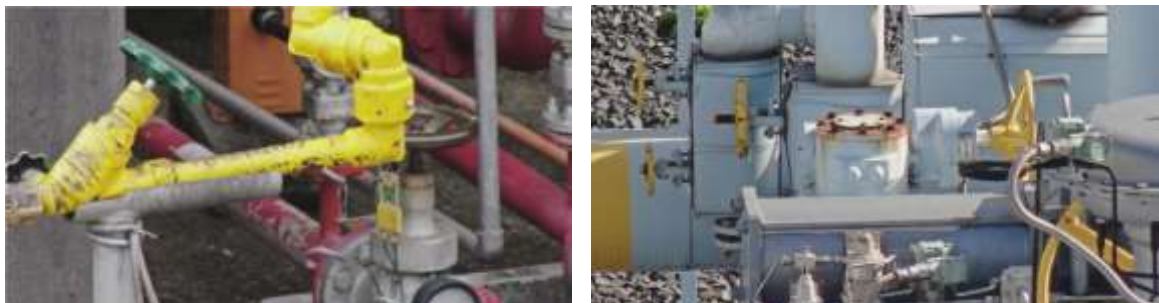
図 163 ローディングアーム(左)と LPG 増熱器の錆の撮影結果

防爆エリア外からのドローンの可視カメラによる撮影は、通常の見視点検と同じレベルで判断できる解像度で行えることが検証できた。一方でドローンにて他設備の陰になる等、物理的に撮影できない死角となる箇所も存在するため、運用する上では考慮が必要である。メーターの数値の読み取りは、撮影角度やメーター自体の鮮明さの影響が強いため、飛行高度や撮影角度の調整等の撮影環境の調整及び AI 解析の精度向上が必要である。ガス検知カメラにおいては、ガス事業者の施設でガス漏れを確認できなかったため、意図的に低圧・高圧状態のガスを漏えいさせたところ、ガスの検知が可能であった。

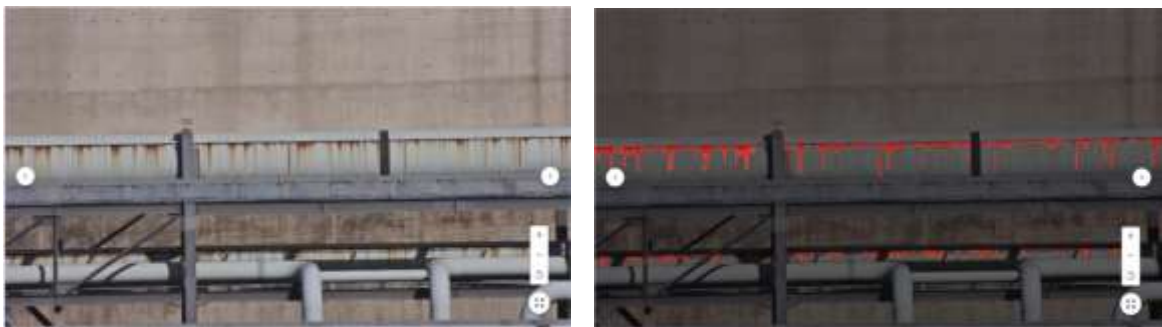
図 169 配管ラックの錆の AI 解析結果

また、その撮影したデータを AI により解析し、(A-6,B-6)、通常の目視点検と同じレベルで修繕が必要な錆やひびの検知、メーターの数値読み取りが可能であった。AI による解析は設備の色や撮影時の光の反射の関係で、誤検知/未検知があったが、ガスプラントにおける撮影データを用い追加学習を行うことで精度向上が可能であると考えられる。

青枠部分について、オレンジ色を錆と誤検知

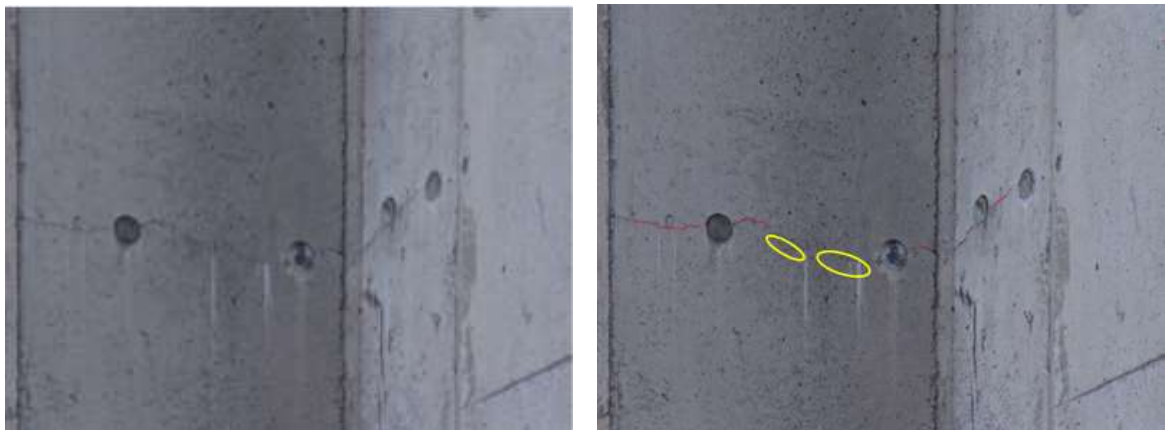
図 172 LNG 貯槽の側面のひびの AI 解析結果
 凡例 : 検知されたひび : 未検知 : 誤検知

ひびについては、点検対象の修繕が不要なレベルの小さなひびのみであったために、一部誤検知と未検知があった。しかし、ひびの輪郭は捉えられていた。

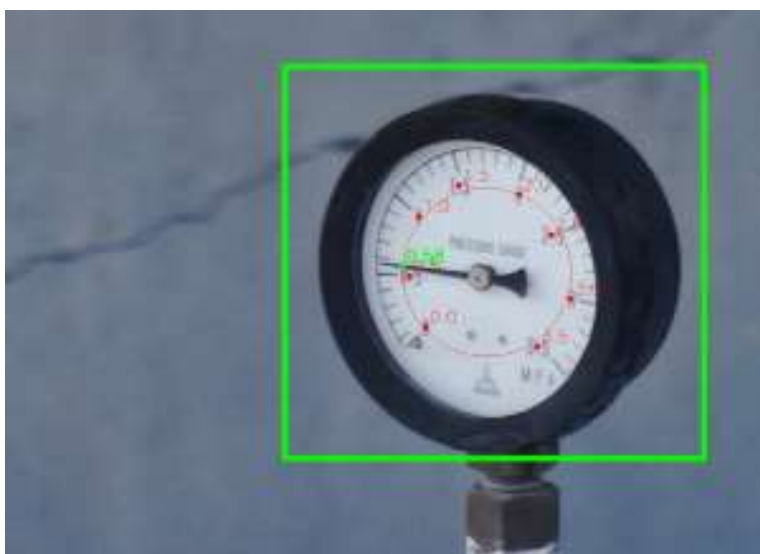
図 173 配管に設置されているメーターの AI 解析結果

メーター読み取り値	0.58
メーター値(目検)	0.58
誤差	0.00

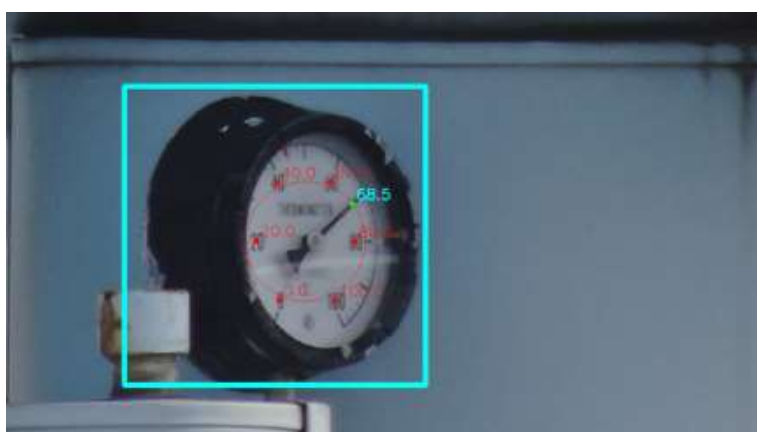
図 174 LPG 増熱器に設置されているメーターの AI 解析結果

斜めの方向だったことで、読み取り値に誤差が生じた

メーター読み取り値	68.5
メーター値(目検)	70.0
誤差	1.5
