テクノロジーマップの整備に向けた調査研究
(アナログ規制の見直しに向けた技術実証等) における技術実証

技術実証報告書

センサー、カメラ等を活用した施設等の管理・監督業務の実証

KDDI スマートドローン株式会社

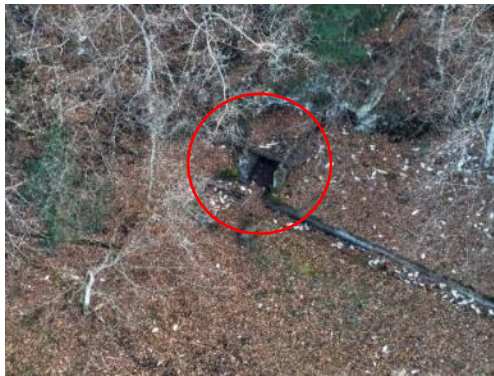
e. 第一堆積場の排水口の撮影像

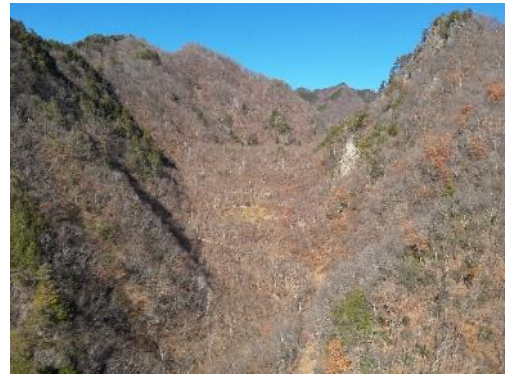
f. 雁掛堆積場の堤体の撮影像

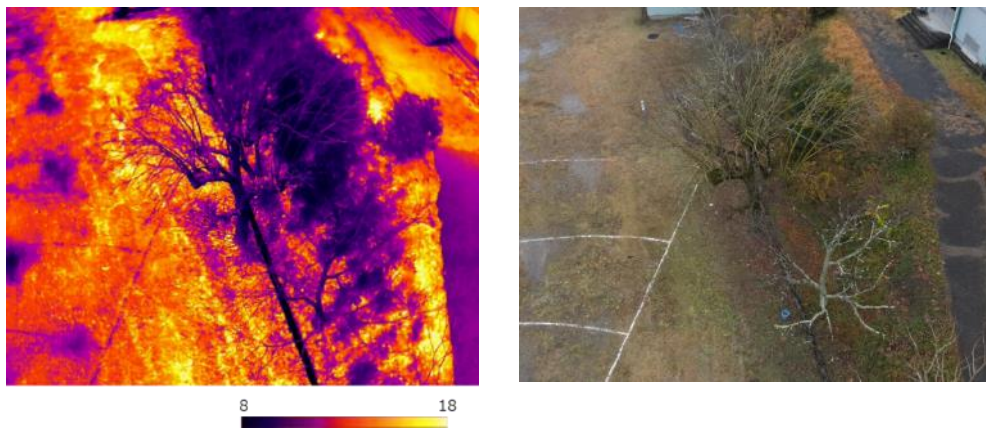
c.赤外線画像の取得の様子（左：熱温度を示す赤外線画像（表示レンジ 8~18℃）、右：通常光画像）

正常系実証において、樹木に覆われた状態の点検対象が多く見られたことから、赤外線カメラを備えた Matrice 30T を用いて、雨上がりのグラウンドで樹木に覆われた水路、水たまり、落葉樹及び常緑樹周辺を赤外線撮影モードで撮影を行い（図21）、樹木の下の水路の視認性が高まるか確認した。その結果、樹木の葉で光が遮られるため、温度分布が描出されず、樹木の下構造を確認できないことが明らかになった。一方で、葉などで光が遮られない場合、水のある場所（水路や水たまり）は疑似カラー表示により視認性が高まった。このことから、赤外線カメラは、大雨の後の集積場内の地面や堤体における法面の状態把握や、配管等の破損による坑廃水の漏出の検出に活用できる可能性があることが示唆された。

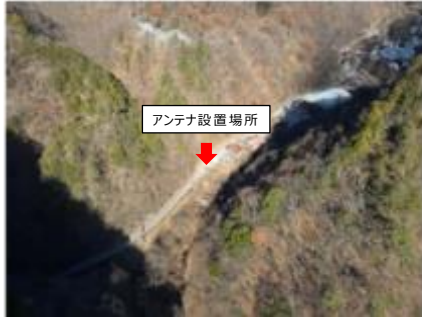
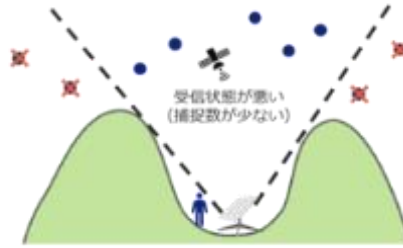
a. Starlink のアンテナ設置場所

Starlink を用いてドローンポートのインターネット接続を試みたところ、通信が遮断され、飛行開始を妨げられる状況が発生した。(Starlink 接続による飛行開始成功率31%; 飛行試行回数13回中、4回成功)。Starlink のアプリ¹ を用いて、障害物の影響や通信断の発生割合等を記録したところ、3分間に複数回通信が遮断されており、接続状態が不安定であることが明らかになった。(図15b)。Starlink のアンテナ設置位置の北西側に位置する切り立った山の斜面が低軌道衛星の捕捉を阻んでいたことから、アンテナの設置要件が十分に満たされていないことが明らかになった (図15a)。

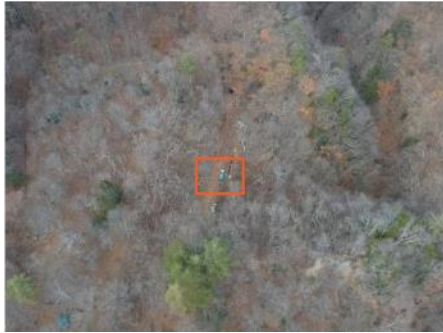
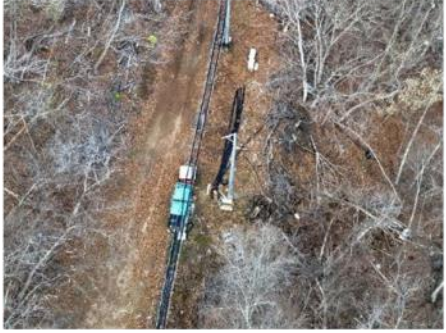
点検場所	㊦貯水堰堤		地図	
点検項目	<ul style="list-style-type: none"> ・ 沢尻ポンプ設備（配管を含む）は正常に稼働しているか ・ 堰堤が破損していないか ・ 堰堤から抗廃水があふれ出していないか 			
点検場所の広角画像とズーム画像（高度100m）	<p>WIDE 1X (焦点距離4.4mm; 35mm判換算240mm)</p>	<p>Zoom 10X (焦点距離44.48mm; 35mm判換算240mm)</p>	<p>Zoom 20X (焦点距離75.04mm;35mm判換算 405mm+デジタルズーム)</p>	
高度別撮影像	100m	120m	140m	
撮影回数	1回目			
	2回目			
鉦業者による評価	代替可能性	× ポンプ設備が稼働しているか 確認不可	× ポンプ設備が稼働しているか 確認不可	× ポンプ設備が稼働しているか 確認不可
	画像再現性	○ 1回目と2回目で撮影範囲 のズレはほぼなし	○ 1回目と2回目で撮影範囲 のズレはほぼなし	○ 1回目と2回目で撮影範囲の ズレはほぼなし
	コメント	<ul style="list-style-type: none"> ・ 樹木に隠れて集水堰堤を確認できない。(鉦) (課題 1 参照) ・ 140mで撮影範囲のズレあり。(K) (課題 4 参照) ・ ポンプ設備は屋根があるので内部の撮影はできない。(K) (課題 5 参照)
