【類型3 一般財団法人 日本建築設備・昇降機センター】最終報告サマリー

対象業務（法令）	建築基準法第12条（第88条で準用する場合を含む）、建築基準法施行規則第5条及び第5条の2、第6条、第6条の2、第6条の2の2及び第6条の2の3に基づく特定建築物等の定期調査・点検														
実証の全体像	<p> 検査対象とする遊戯施設(コースターや観覧車)の外観(損傷、劣化等を含む。)の状態をドローンの遠隔操作により撮影し、画像データを取得し、検査対象の遊戯施設の損傷や劣化の状態(表面、内部)等について、有資格者である昇降機等検査員（以下「検査員」という。）による現状の目視検査（以下「人的検査」という。）と同等以上の判断をすることができるか実証を行った。実証の全体像のイメージを図1に示す。 </p> <p> 1) 検査員による定期検査(人的検査)の実証 建築基準法に基づく遊戯施設の定期検査項目のうち、構造物、軌条、軌道等の腐食、変形、き裂、破損の状況の検査では、検査員が高所作業車などを用いて人的検査を行っているが、実際にどのような検査を行っているかを調査した。 </p> <p> 2) 遊戯施設におけるドローン検査の技術実証 実際の遊戯施設において、人的検査を行った構造部材や軌道部分を対象に、カメラや解像度・倍率、距離、安全ガードなどを考慮したうえで、ドローンで状態を撮影し、検査員が判断できるか確認する。また、遊戯施設は形状が特異であるため、そのような施設に対する手動検査の難易度等の課題に対して3D点群データを取得して、当該データを利用した自動での飛行及び撮影についても実証した。 </p> <p> 3) 実証結果の分析・整理 実証結果を踏まえ、人的検査と同等と考えられる精度や安全性、効率化、コスト等を分析し、ドローン撮影画像により判断可能な遊戯施設の定期検査項目、画像により検査結果を判断する際の条件等を確認した。 </p> <div data-bbox="1337 806 2509 1292" style="border: 1px solid black; padding: 10px;"> <p style="text-align: center;"> 現状のアナログ手法 本実証で目指すデジタル手法 </p> <table border="1" style="width: 100%; border-collapse: collapse; text-align: center;"> <thead> <tr> <th style="width: 20%;">確認及び方法</th> <th style="width: 60%;">遊戯施設の定期検査項目のうち画像判断が可能と考えられる検査事項</th> <th style="width: 20%;">確認及

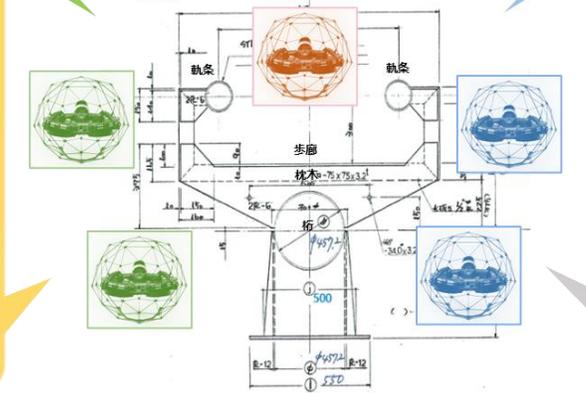
</div> </div> <div data-bbox="792 878 1363 1306" style="width: 45%;"> <div data-bbox="792 878 1363 913" style="background-color: #ffcc00; color: black; padding: 2px;">13番柱・梁</div> <ul data-bbox="792 913 1363 1006" style="list-style-type: none"> 多数の合いマーク（ズレなし）がはっきりと確認できる。 腐食や錆、錆汁などが9箇所ではっきりと確認できる。

</div> <div data-bbox="1363 878 1949 1306" style="width: 45%;"> <div style="display: flex; justify-content: space-around;"> <div data-bbox="1363 878 1949 913" style="background-color: #ccccff; padding: 2px;">北側</div> <div data-bbox="1363 913 1949 1306" style="text-align: center;">
