テクノロジーマップの整備に向けた調査研究  
(アナログ規制の見直しに向けた技術実証等) における技術実証

## 技術実証報告書

ドローン、3D 点群データ等を活用した構造物等の検査の実証

一般財団法人日本建築設備・昇降機センター

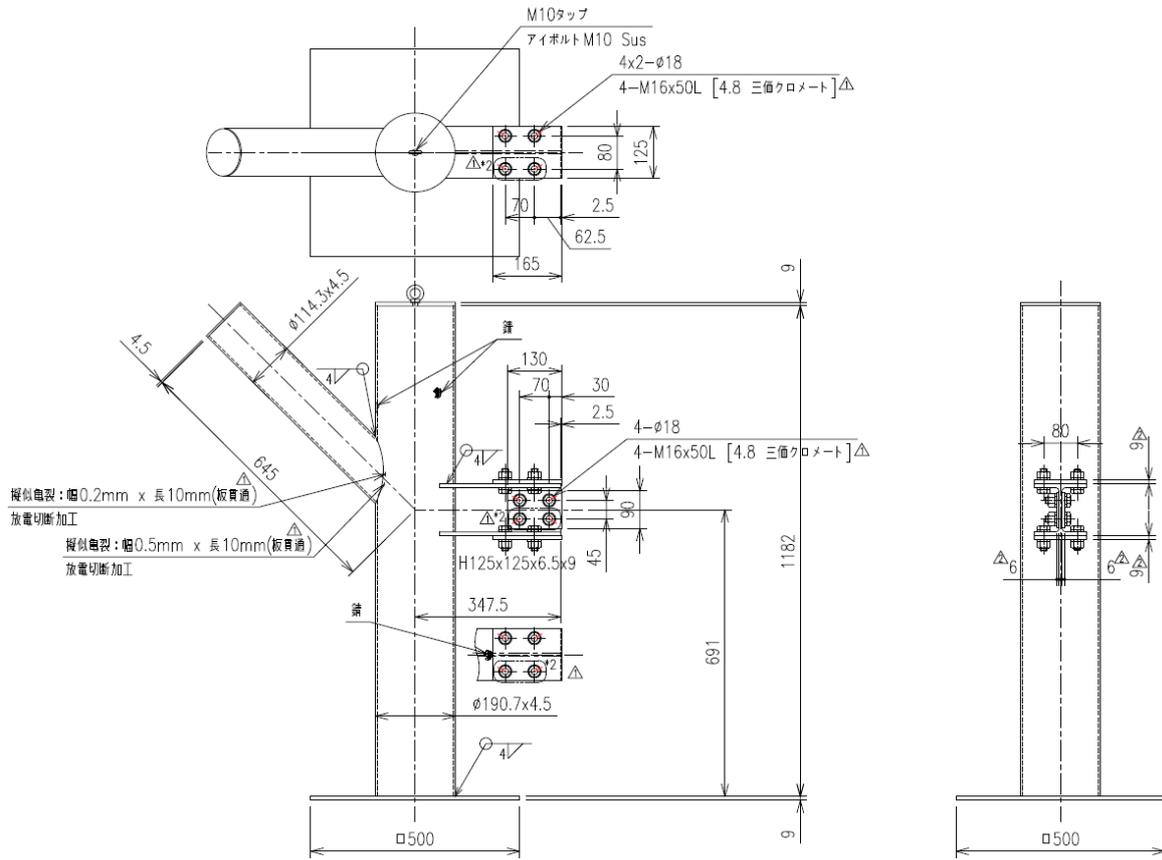
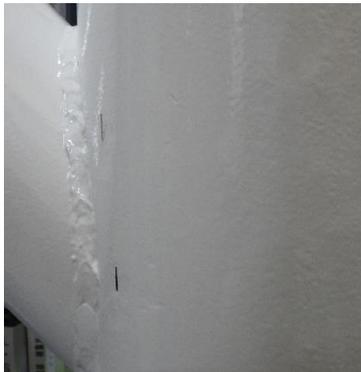
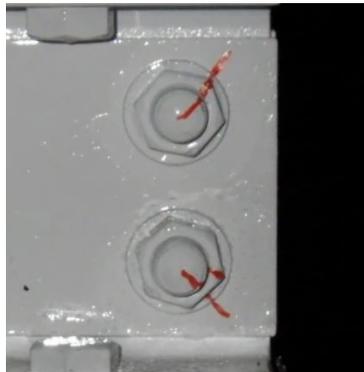
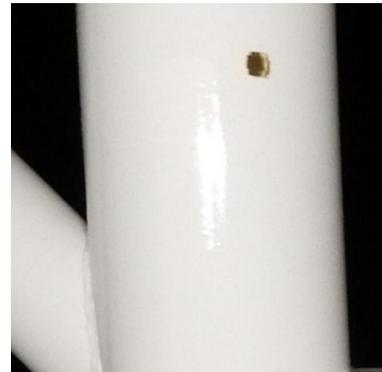
図 4 実証に使用した模擬劣化サンプル品の詳細

き裂（上 0.2 mm、下 0.5 mm幅）ボルト緩み:合いマークズレ（下段）

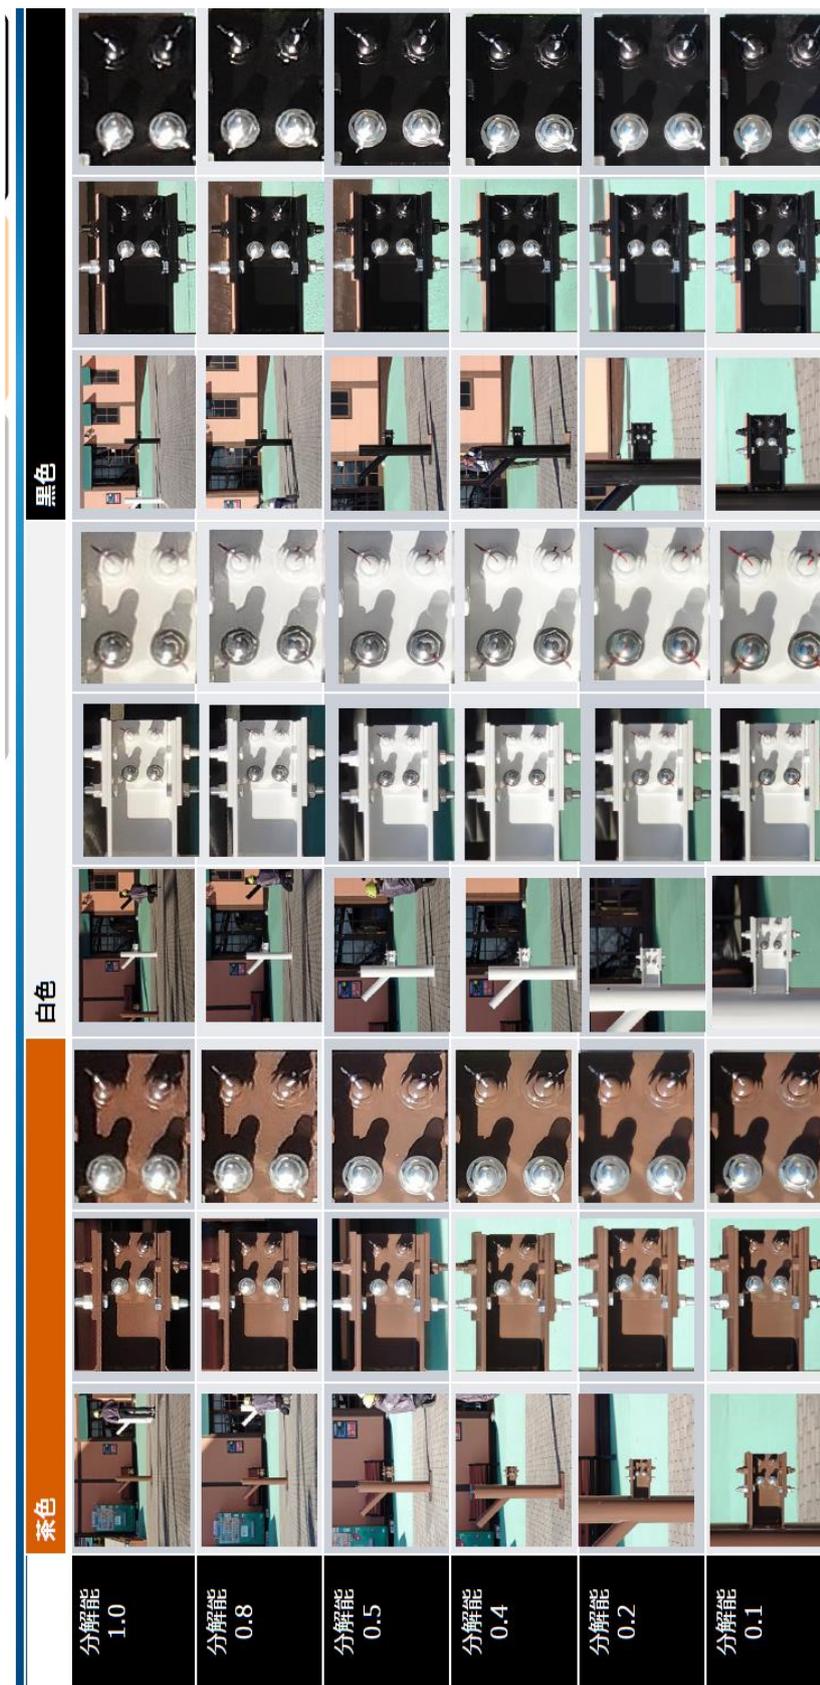
図 17 Matrice300 RTK 日中 合いマーク

ボルトの合いマークのズレ、き裂、錆に関して撮影した画像により目視検査と同等の判断が可能で分解能はどの程度か、図 17 から図 28 に示す 216 パターンの画像を検査員が全て確認し、判別した結果、合いマークのズレ、き裂、錆の全てを画像にて確認するためには 0.1 から 0.5 mm/pixel の分解能が推奨されることが分かった。

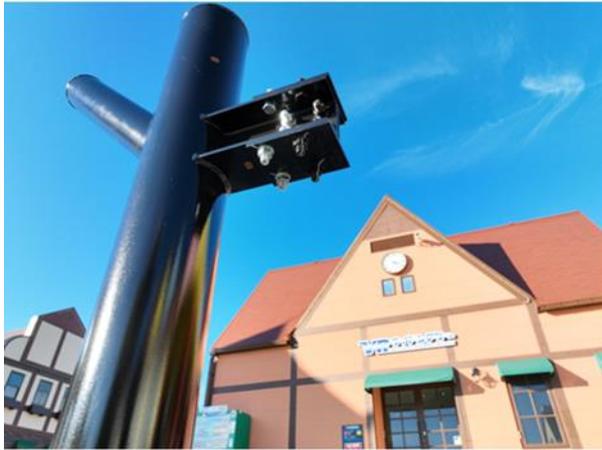
模擬劣化サンプル品の構造部材（梁を模した部分）下面のボルトを撮像する際、Mavic3 は望遠と広角の2つのカメラを標準搭載しているが、望遠カメラ（FOV：15°）では撮像できず、広角カメラ（FOV：84°）に切り替える必要があった。

模擬劣化サンプル品 構造部材下面 (Mavic3)  
望遠カメラでは構造部材下面は撮像できなかったため、  
広角カメラに切り替えた。

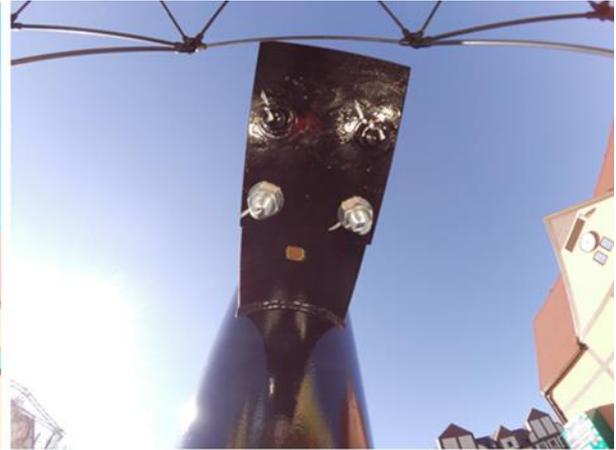
一方、ELIOS3 は標準搭載された1つのカメラ（FOV：149°）で十分に撮像可能であり、カメラがボルトに正対する（真正面に向き合う）ことができた。

模擬劣化サンプル品 構造部材下面 (ELIOS3)  
標準搭載のカメラで十分に撮像可能であった。

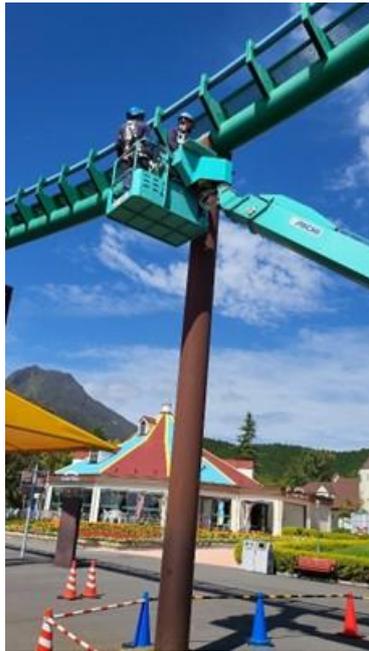
図 37 検査員が接合部分を目視確認する様子(コースター)

- ・取付けの状況をボルト合いマークのズレ・塗膜の割れの有無から、堅固であることを確認。  
⇒指摘なし（遊戯施設定期検査告示別表に基づく判定基準により、検査員が判定

- した結果、検査箇所には指摘がないことを確認した。)
- ・溶接部のき裂の状況をその疑いとなる塗膜の割れの有無から、き裂が無いことを確認。  
⇒指摘なし（遊戯施設定期検査告示別表に基づく判定基準により、検査員が判定した結果、検査箇所には指摘がないことを確認した。)
  - ・電気設備（避雷設備（突針））の取付けが堅固であることを確認。  
⇒指摘なし（遊戯施設定期検査告示別表に基づく判定基準により、検査員が判定した結果、検査箇所には指摘がないことを確認した。)

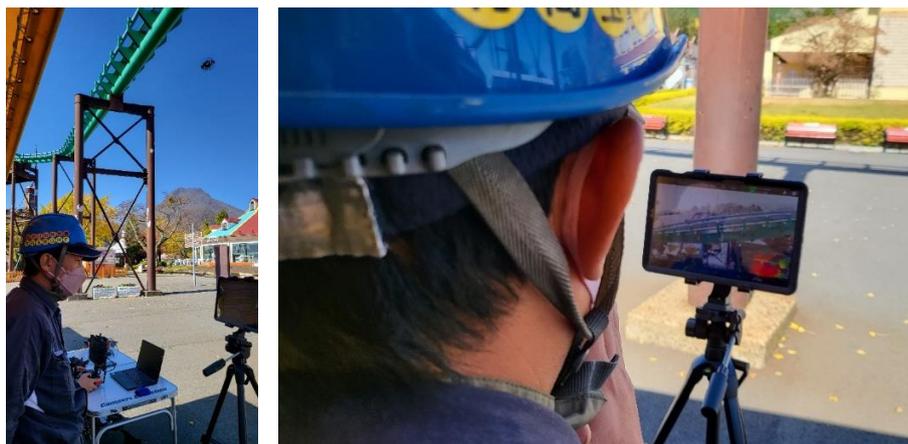
図 44 検査員が検査対象部位のドローン撮像画像を確認する様子（コースター）

- ・取付けの状況をボルト合いマークのズレ・塗膜の割れの有無から、堅固であることを確認。  
⇒指摘なし（遊戯施設定期検査告示 別表に基づく判定基準により、検査員が判定した結果、検査箇所に指摘がないことを確認した。）。
- ・溶接部のき裂の状況をその疑いとなる塗膜の割れの有無から、き裂が無いことを確認。  
⇒指摘なし（遊戯施設定期検査告示 別表に基づく判定基準により、検査員が判定した結果、検査箇所に指摘がないことを確認した。）。
- ・電気設備（避雷設備（突針））の取付けが堅固であることを確認。  
⇒指摘なし（遊戯施設定期検査告示 別表に基づく判定基準により、検査員が判定した結果、検査箇所に指摘がないことを確認した。）。

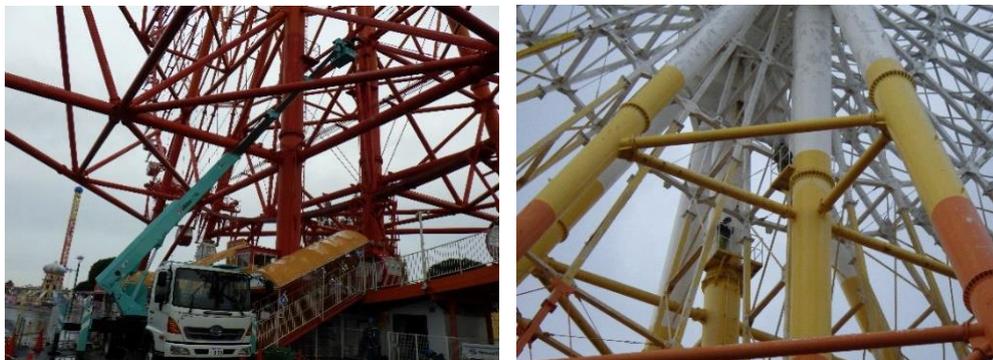
図 47 検査員が構造部材・補助部材を目視確認する様子（観覧車）

- ・取付けの状況をボルト合いマークのズレ・塗膜の割れの有無から、堅固であることを確認。  
⇒指摘なし（遊戯施設定期検査告示 別表に基づく判定基準により、検査員が判定した結果、検査箇所には指摘がないことを確認した。）。
- ・溶接部のき裂の状況をその疑いとなる塗膜の割れの有無から、き裂が無いことを確認。  
⇒指摘なし（遊戯施設定期検査告示 別表に基づく判定基準により、検査員が判定した結果、検査箇所には指摘がないことを確認した。）。

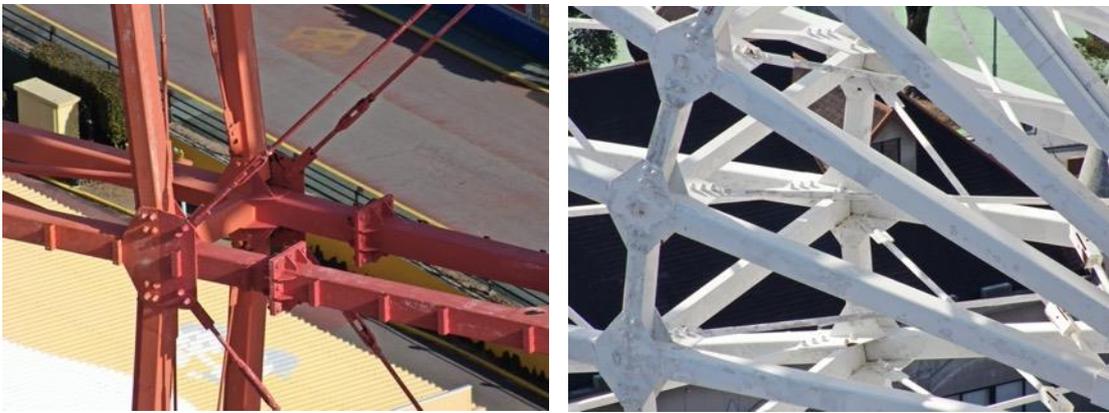
図 49 ドローンによる取付け部撮影結果（観覧車）

当日の撮影は、ドローンの手動検査にて、カメラ設定も現場調整により行った。観覧車から約 20m 距離をとり、ドローンに搭載したズームカメラの最大倍率（光学 20 倍）で撮影を行った。

当日は晴天・無風の条件下であったため、影になる部分でも光量があり明るく、またズームカメラの最大倍率での撮影でも画像がブレることなく撮影できている。

しかし、コースターにおける実証結果と同様に、3つの要因（機体の向き・カメラの角度、カメラの視野角、逆光・日当たり）により判断できない可能性がある。これは、屋外での施設検査を画像撮影により行う場合に、共通と考える。

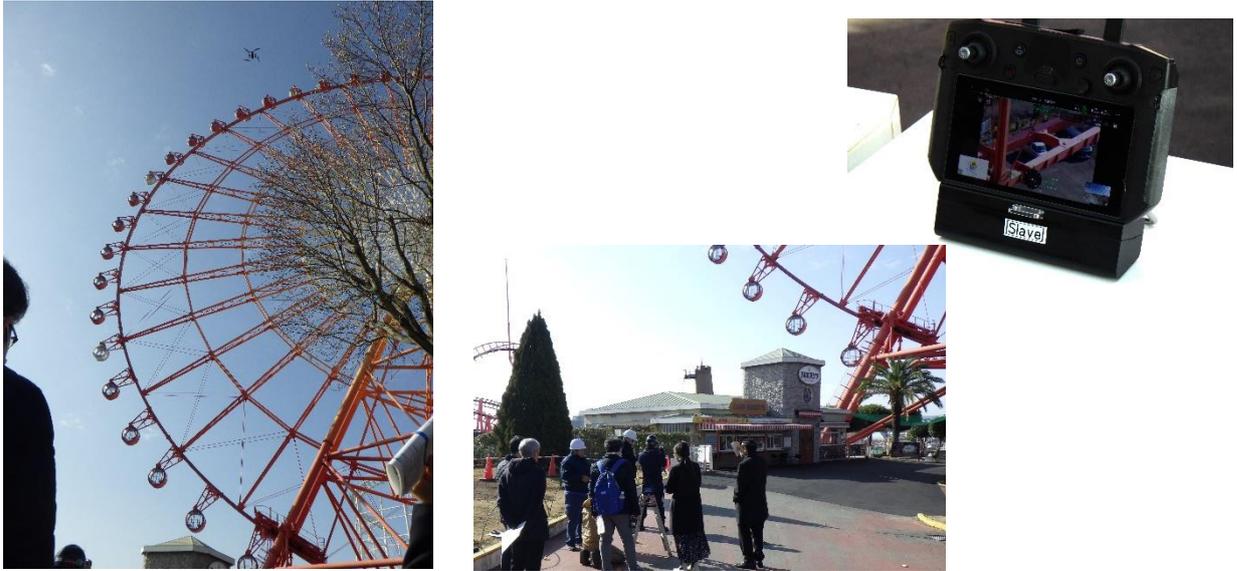
図 50 検査員が検査対象部位のドローン撮像画像を確認する様子（観覧車）

- ・取付けの状況をボルト合いマークのズレ・塗膜の割れの有無から、堅固であることを確認。  
⇒指摘なし（遊戯施設定期検査告示 別表に基づく判定基準により、検査員が判定した結果、検査箇所指摘がないことを確認した。）。
- ・溶接部のき裂の状況をその疑いとなる塗膜の割れの有無から、き裂が無いことを確認。  
⇒指摘なし（遊戯施設定期検査告示 別表に基づく判定基準により、検査員が判定した結果、検査箇所指摘がないことを確認した。）。
