対象業務（法令）	建築基準法第7条から第7条の4に基づく中間検査・完了検査
実証の全体像	<p>建築基準法第7条に定める「完了検査」※1・「中間検査」※2については、「平成19年6月20日国土交通省告示第835号 確認審査等に関する指針」において、「目視」や「計測機器等」により確かめることが記載されており、検査員（建築主事等）が建築物等の現場に往訪し、目視等による確認をしなければならない(写真-1)。検査の項目のうち配筋検査は、「中間検査」実施のための日程調整、現場確認や「完了検査」時の(自主)検査記録確認、写真確認等に時間を要している。</p> <p>本実証では、「現場での配筋状態を360°カメラで撮影したデータ」(図-1)と「躯体BIM」※2を重ね合わせる(図-2)ことで、測距可能なデジタルデータを構築し、遠隔地でも配筋検査、配筋写真管理に適用できる(図-3)こと、さらに測距精度や導入容易性などの観点から評価し、監理者・検査員が現場に臨場せずに、配筋検査に係る中間検査・完了検査を実施できることを目指す。</p> <p>主な項目としては、測距精度の目標値設定とその検証、条件の異なる実物件における躯体BIMモデルと撮影データの重ね合わせ、写真帳票を作成し現行手法との比較などを行う。</p> <div style="display: flex; justify-content: space-around;"> <div data-bbox="512 711 741 1153">   <p>360度カメラにて動画撮影</p> </div> <div data-bbox="759 711 1174 1153">   <p>3Dモデル内のマーカー座標を認識させる</p> </div> <div data-bbox="1192 711 1472 1082">   <p>デジタルメジャー※4。マーカーで写真化</p> </div> <div data-bbox="1490 711 1821 1178">   <p>切出した写真から帳票出力</p> </div> </div> <div style="display: flex; justify-content: space-around; margin-top: 10px;"> <div data-bbox="512 1163 741 1225"> <p>図-1 現場にて360°カメラで撮影</p> </div> <div data-bbox="759 1163 1174 1225"> <p>図-2 座標認識しモデルと重ね合せ</p> </div> <div data-bbox="1192 1163 1472 1225"> <p>図-3 測距・検査記録・写真記録（WEB上で閲覧可能）</p> </div> <div da

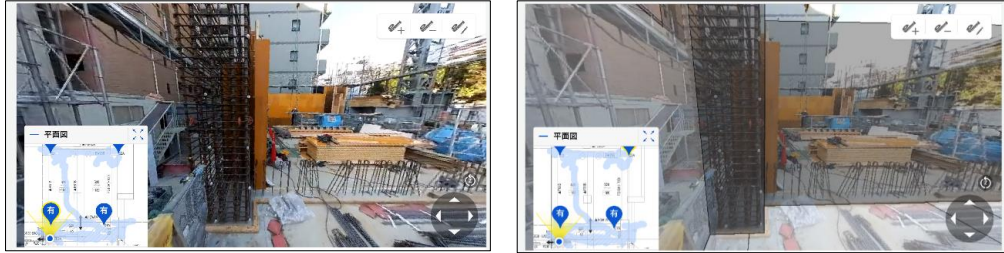
技術実証の方法	技術実証項目	実証内容
	5. 躯体BIMモデルと撮影データとの重ね合わせ	<p>360°カメラにより撮影した配筋状態の映像と該当する位置の躯体BIMモデルを、システム上の処理により重ね合わせたデジタルデータを構築した（図-8）。システム上では、動画上で操作した動きに合わせて躯体BIMモデルも追従することにより、現場での配筋位置と躯体形状の食い違いがないかを確認できる。その際、WEB上で動作するシステムの操作に対する反応速度や、画面上の平面図にある画角表示位置と映像の位置が正しく表示されているかといった検証を行った。</p> <div style="display: flex; justify-content: space-around;">

</div> <p style="text-align: center;">図-8 撮影データのみ（左）と躯体BIMを重ね合わせた状態（右）</p>
	6. 写真帳票の作成	<p>既存の検査写真と比較し、本実証による写真帳票の出来栄に問題がないことを確認する。配筋360の画面上にある平面図に表示された柱・壁・梁・スラブなどの部材位置をクリックすることで部材を特定すると、撮影すべき画角の候補（正面・俯瞰・上部・側面など）をシステムが自動提示する（図-9）。各部材の写真切り出しが完了した時点で帳票出力操作により、写真台帳が作成・出力されるが、既存の手法による写真台帳と比較（写真-2、3）し、画像品質や記載内容に不備がないかなどの検証を行った。</p> <div style="display: flex; justify-content: space-around;">

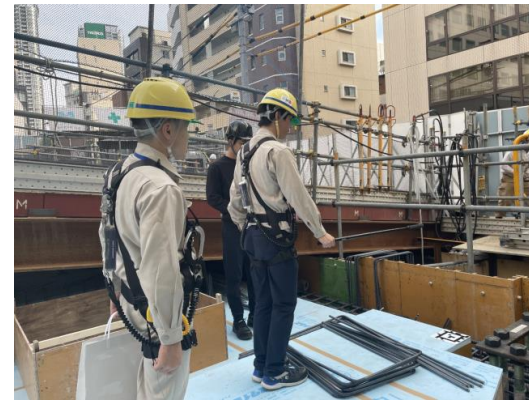
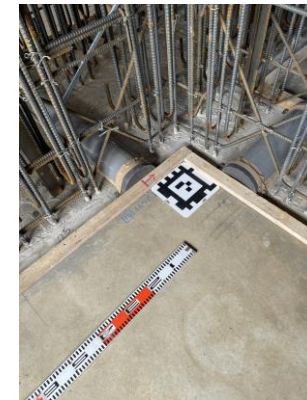
写真-5 実際の撮影の様子・現物メジャーの撮影

11月2日：基礎の撮影、測距精度確認用の現物メジャーの撮影（写真-5）、データ取込処理

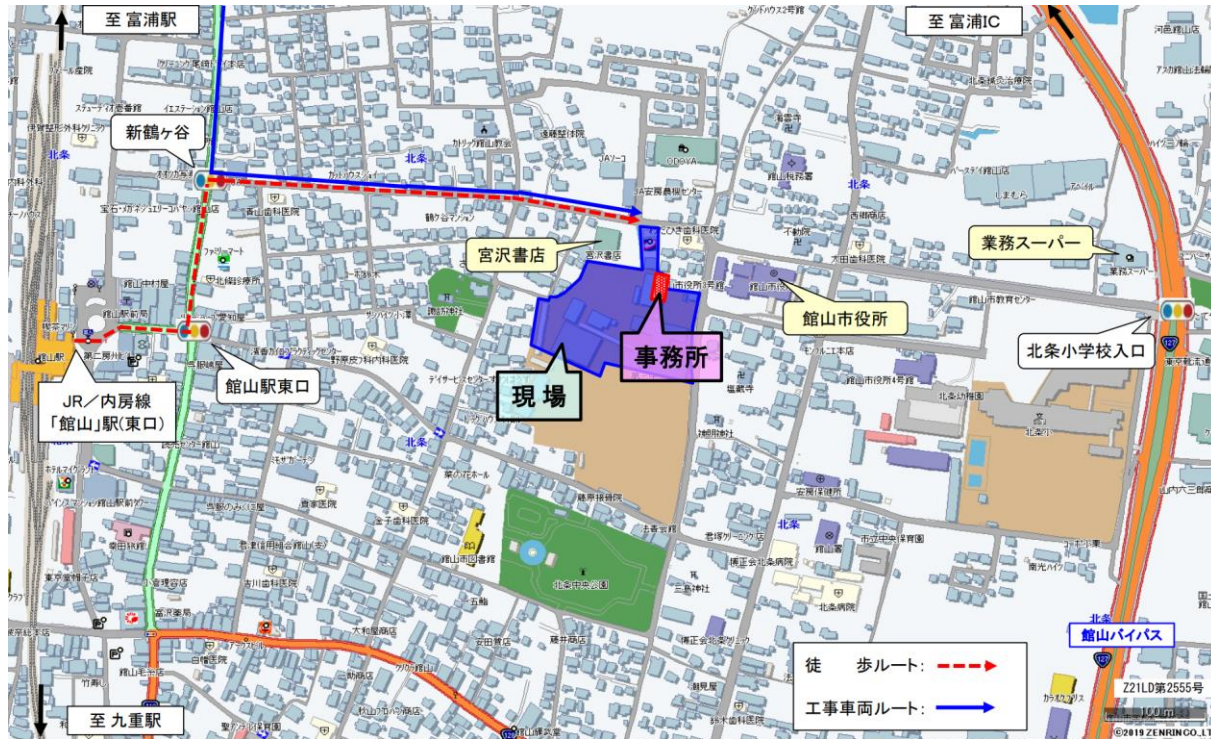
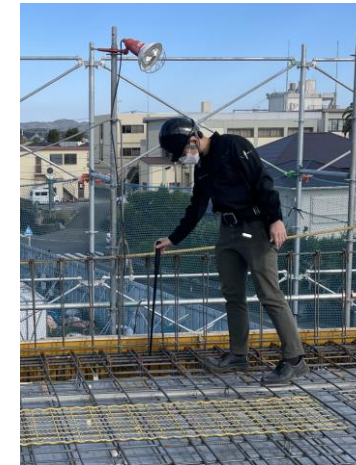
写真-6 実際の撮影の様子・現物メジャーの撮影

11月30日~12月1日: 3階梁・スラブの撮影、測距精度確認用の現物メジャーの撮影 (写真-6)、データ取込処理
