テクノロジーマップの整備に向けた調査研究
(アナログ規制の見直しに向けた技術実証等) における技術実証

技術実証報告書

図面等の OCR、画像分析等を活用した安全検査・点検の実証

前田建設工業株式会社

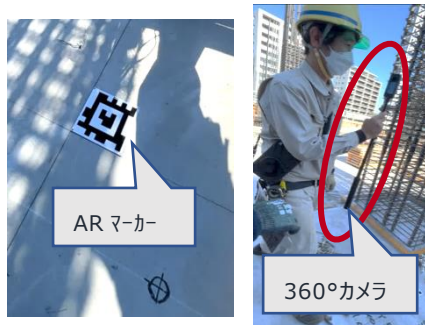
図-1 現場にて撮影

本実証では、検査対象とする建築物、施設・設備等の構造、外観、材質、基礎設置状況等を、目視による検査に代替する方法によって測定し、技術基準への適合性等を判定する。具体的には、「360°カメラ」と撮影した映像内での位置を識別させるための「AR マーカー」¹といった道具を用いて、配筋写真の管理を中心に業務の省力化を実証する。実証にあたっては、「現場に置いた AR マーカーを含む 360°カメラで撮影した動画データ」(図-1)と躯体 BIM を 4 点以上の AR マーカーの座標をもとに重ね合わせる(図-2)。これにより、測距可能なデジタルデータを構築し、遠隔地でも配筋検査、配筋写真管理に適用できること、さらに測距精度や導入容易性などの観点から評価し、監理者・検査員が現場に臨場せずに、配筋検査に係る中間検査・完了検査を実施できることを目指した。

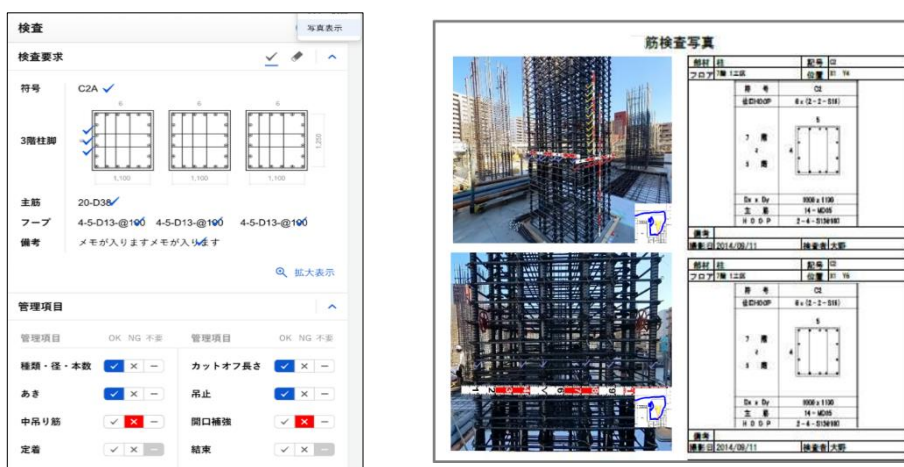
図-3 検査記録・写真記録（左：システム画面、右：帳票改善案）

デジタルデータをもとに写真帳票を作成し、遠隔検査を想定した場合、既存手法と同等な水準で確認可能か、実証事業者における設計監理者と協議を行った。帳票作成時の撮影方向の明確化や躯体面位置の確認などの指摘に対し、今後の拡張必要性について検討した（図-3）。

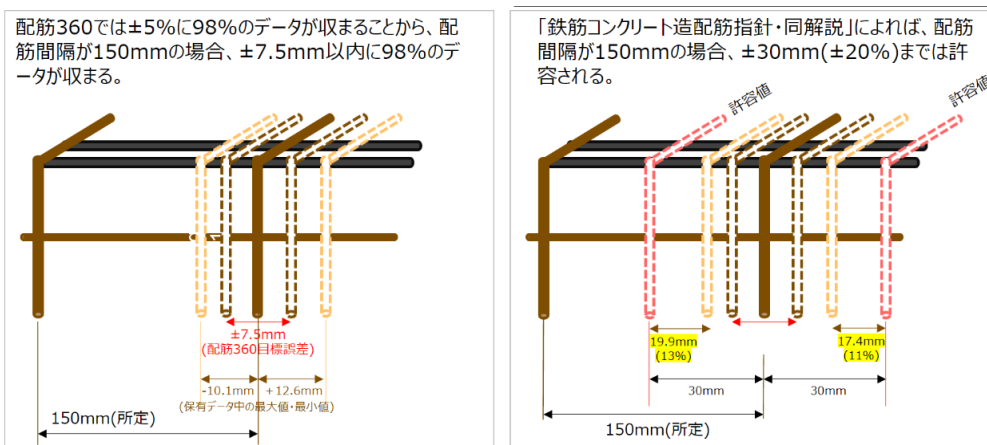
図-6 あばら筋・帯筋のデジタル上での計測による許容差の検討

従来手法による実物のメジャーを写し込んだ場合でも、写真の画角や遠近によっては、実際の配筋の位置と写真内のメジャーから判別する見かけの測距との誤差が生じる事がある。一方で、システム開発の試行過程で得ていたデータにより検証を行った結果、ある程度の精度が確認出来ていた。実証事業者の考えとして、デジタルデータ上での計測誤差を 0 にすることは、現状では不可能と思われるが、従来手法の撮影写真と比較した場合、目標精度の誤差の値は、「鉄筋コンクリート造配筋指針・同解説（日本建築学会）」に記載のある誤差（図-5）の範囲内であると考えた（図-6）。その考え方により、目標値としてデジタル空間で計測した全箇所数に対し、98%の箇所において、現物実測値との誤差が±5%以内という精度を提案した。ヒアリングでは、この目標値とした場合、あばら筋・帯筋を一定の長さで計測し、全体本数を確認することによって問題はないとの見解があった。そのため、この目標値を本実証で検証することとした。

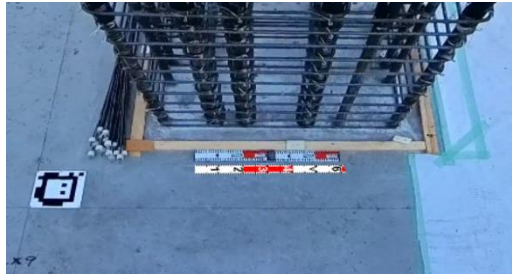
図-7 実物のメジャー（上）とデジタルメジャー（下）の比較

影動画と BIM モデルを重ね合わせたデジタルデータ内で画像化されているメジャーを計測し、実物のメジャーで計測した値との誤差を記録する（図-7）。デジタルデータ内での計測には、距離の計算を行うアルゴリズム処理を適用しているが、誤差のあるデータにおいて要因を分析し改良するという過程を繰り返し、条件の異なる新たなデータを加えて計測の計算処理を実施することで、精度を検証することとした。

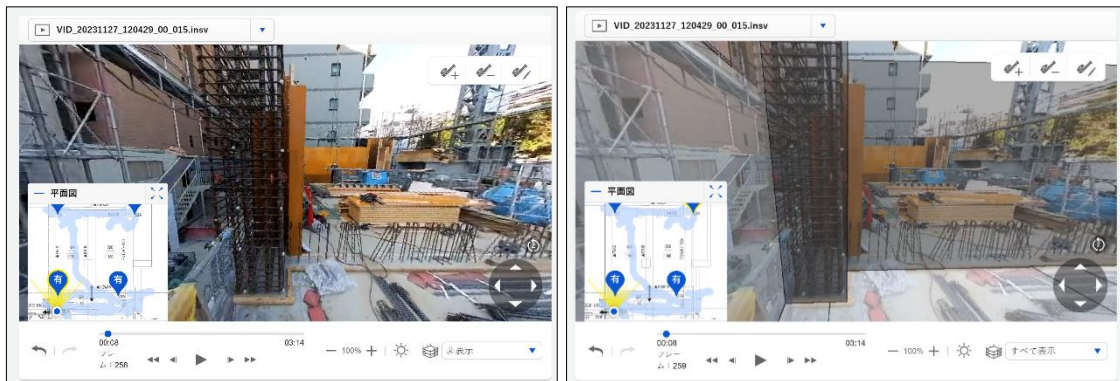
図-9 撮影データのみ(左)と躯体 BIM を重ね合わせた状態(右)

360°カメラにより撮影した配筋状態の映像と該当する位置の躯体 BIM モデルを、システム上の処理により重ね合わせたデジタルデータを構築した（図-9）。システム上では、動画上で操作した動きに合わせて躯体 BIM モデルも追従することにより、現場での配筋位置と躯体形

状の食い違いがないかを確認できる。その際、WEB 上で動作するシステムの操作に対する反応速度や、画面上の平面図にある画角表示位置と映像の位置が正しく表示されているかといった検証を行った。

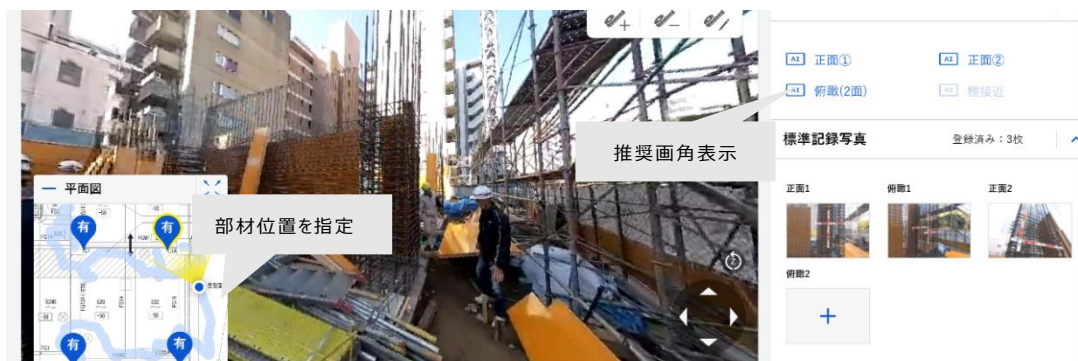
図-10 撮影部材の推奨画角を表示

既存の検査写真と比較し、本実証による写真帳票の出来栄えに問題がないことを確認する。配筋 360 での写真帳票の作成は、まず撮影データから写真の切出しを行う。配筋 360 の画面上にある平面図に表示された柱・壁・梁・スラブなどの部材位置をクリックすることで部材を特定すると、撮影すべき画角の候補（正面・俯瞰・上部・側面など）をシステムが自動提示する（図-10）。

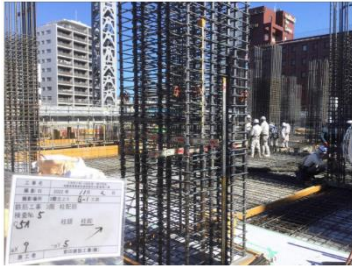
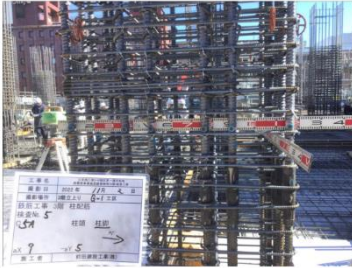
写真-2 既存手法による撮影

位置を微調整した後、デジタルメジャーを配置して、国土交通省が定める「デジタル写真管理情報基準⁴」規定に準拠した解像度の写真として切出す。推奨画角のほか補足画角を必要に応じて指定して切出す。各部材の写真切出しが完了した時点で帳票出力操作により、写真台帳が作成・出力されるが、既存の手法による写真台帳と比較（写真- 2、3）し、画像品質や記載内容に不備がないかなどの検証を行った。

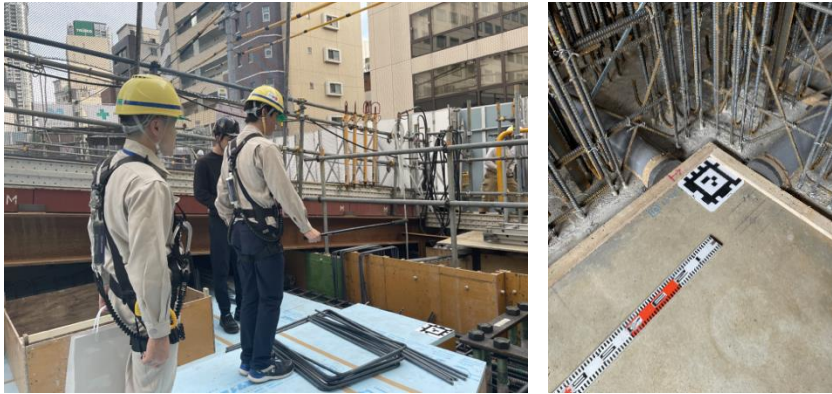
写真-5 実際の撮影の様子・現物メジャーの撮影（新橋 5 丁目）

11 月 2 日：基礎の撮影、測距精度確認用の現物メジャーの撮影、データ取込処理（写真-5）

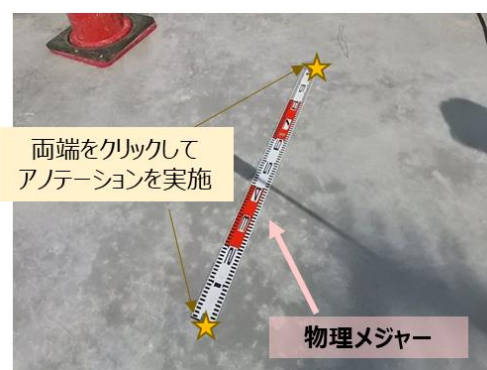
図-12 アノテーションの方法

精度に関しては、2,1(2)①に示す通り、関係する研究機関（国総研、建研）に目標値の妥当性の確認を行い、検査対象箇所数のうち 98%が寸法誤差 5%以下の範囲であることを目標値とした。具体的には、現場内に複数置かれた 1m の物理メジャー（現物のメジャー）を 360°カメラで撮影後、当該映像のシステム処理を行う。処理された 3D モデル内では、物体の測距が可能であり、図-12 に示すとおり、3D モデル内で物理メジャーの両端をアノテーションすることで、測距することが可能である。モデル内での測距結果をヒストグラムで示す（実際の物理メジャーの長さは 1m）。

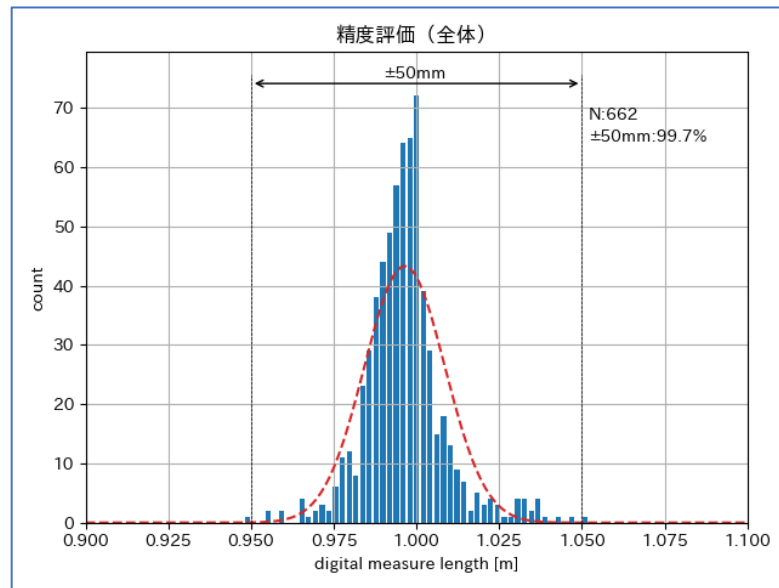
グラフ-1 精度評価データ

以下に精度検証結果のヒストグラムを表示する。現場で収集した 662 サンプルは、99.7%のデータが寸法誤差 $\pm 50\text{mm}$ ($\pm 5\%$)以下であり、目標値を満たしていることを確認した。（グラフ-1）

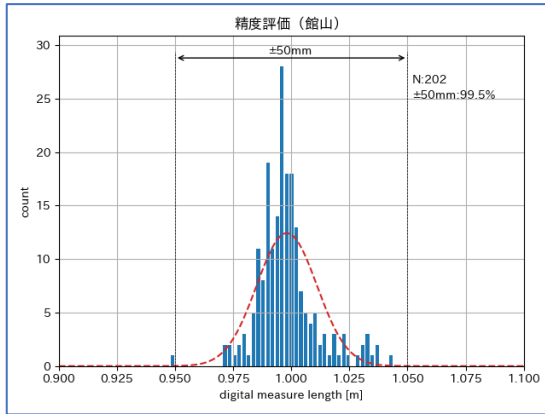
グラフ-4 精度評価データ (館山)

館山：晴天で明るい場所でのデータと同一動画内で屋内外を行き来するようなデータ（グラフ-4）
