【類型3 株式会社NTTデータ】技術実証 中間報告サマリー

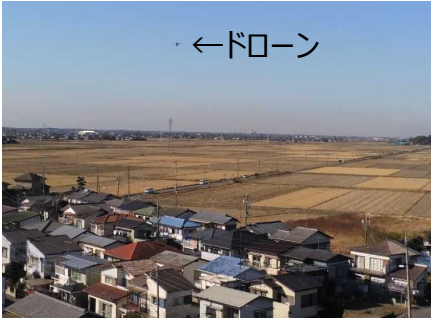
<p>←ドローン ドローン飛行の様子 取手市でのドローン撮影（令和5年11月29日）</p> </div> <div style="text-align: center;">

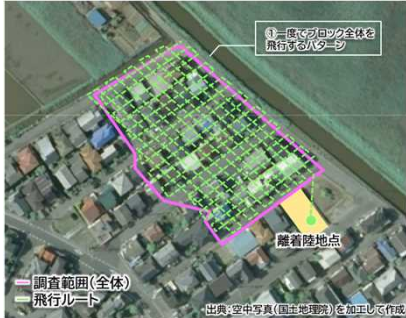
<p>調査範囲と飛行ルート 調査範囲(全体) 飛行ルート 離着陸地点 ①一回の飛行全体の範囲はロープ</p> </div> </div>
